| Bestand | Versie | Status | Datum | Pagina |
|---|---|---|---|---|
| Bijlage M2 6162.07.2007 Beproeversrapport KCWM 2016 170314.docx | Def | Definitief | 12-12-2016 | 16 van 23 |

PROJECTAANVRAAG KCW&M

| 1a. Titel en subtitels 60 mm Mortier HE- 80 CvO | | |

Inspectie 60mm mortiergranaten Kidal Mali

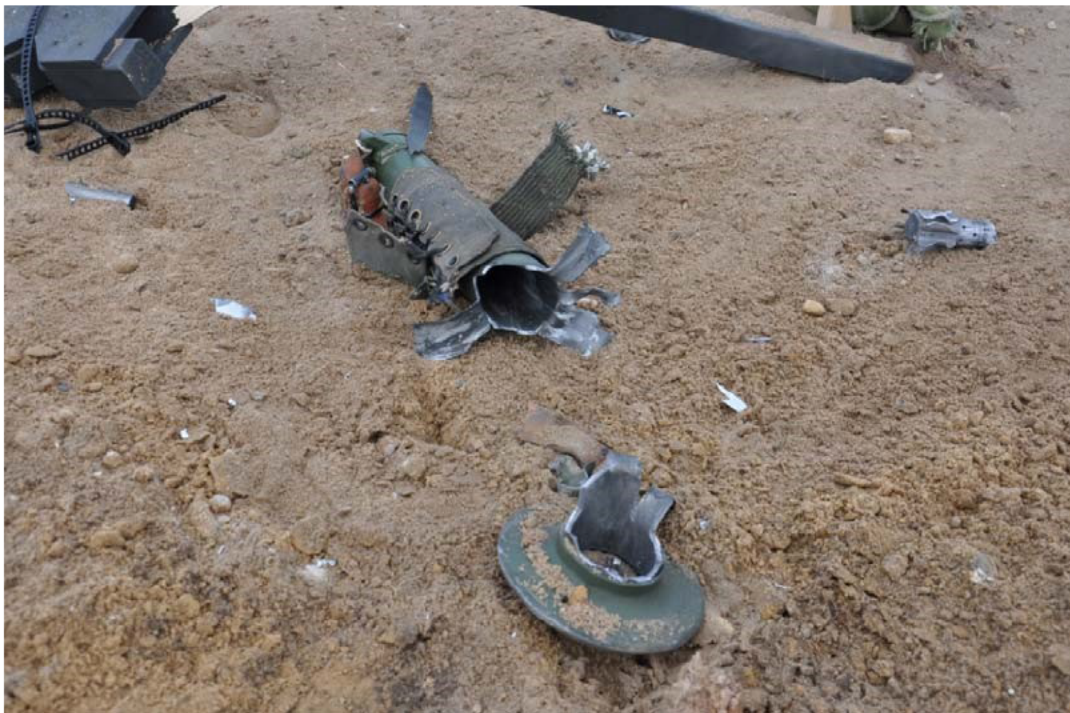
De mortier is uitgericht met een elevatiehoek van 70 graden en op afstand afgevuurd. Tijdens het afgaan van het schot is de mortiergranaat vrijwel direct in de mortier gedetoneerd. Tijdens deze test is de schietbuis van de mortier gedeeltelijk verscheurd, de mortier is onherstelbaar beschadigd.

Foto 15 restanten van de mortier na afvuren van mortiergranaat met gewapende ontstek

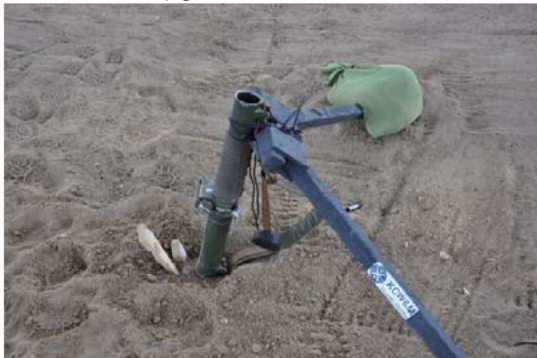
Foto 19 Opstelling na afvuren mortiergranaat

Granaat is probleemloos verschoten en is op ca. 200 meter op de grond gedetoneerd.

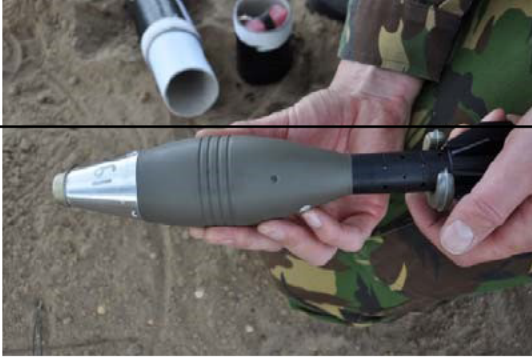
Foto 20 Aangeboorde mortiergranaat 5 mm

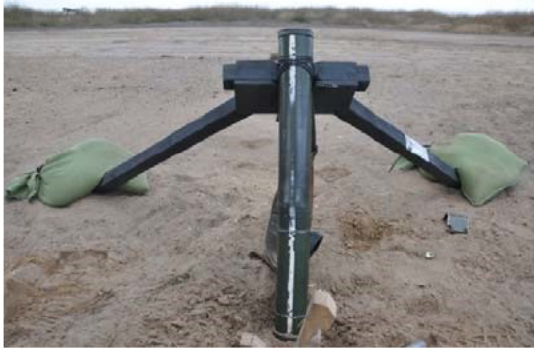
Na het initiëren van de pyrotechnische veiligheidspin is de mortiergranaat geladen en verschoten. Er heeft een reactie plaatsgevonden in de schietbuis. De voortdrijvende lading heeft de hoofdloading van de mortiergranaat aangestoken, deze is vervolgens gedeflageerd. De mortiergranaat heeft de schietbuis in drie delen verlaten. Het mortiergranaatlichaam kantelde na ongeveer drie meter maar had voldoende snelheid om zijn vlucht voort te zetten. De schietbuis is onherstelbaar beschadigd. De delen van de mortiergranaat zijn niet meer teruggevonden.

Foto 22 Schietbuis na test

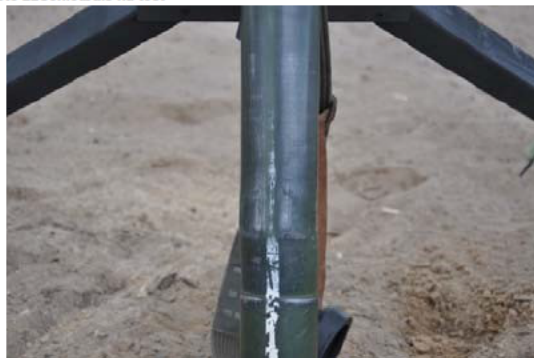
Foto 24 Schietbuis na test

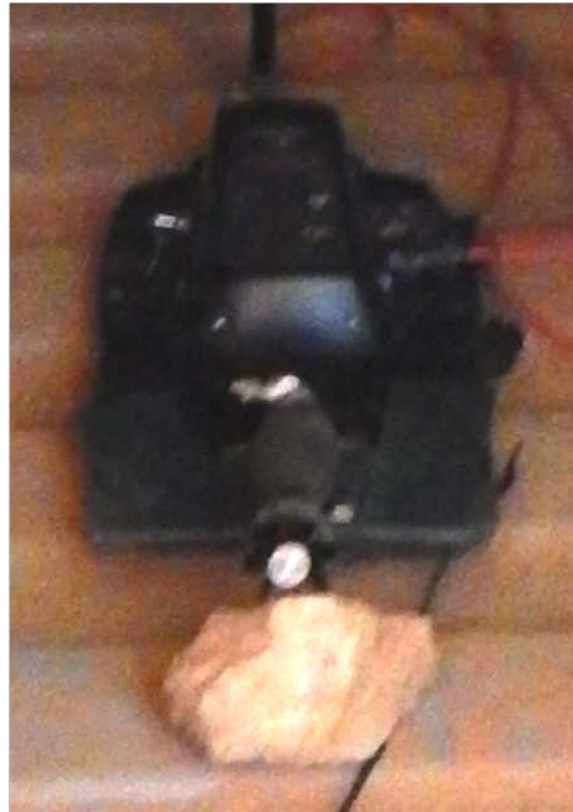
Ingezoomd op de mortiergranaat.

Naar aanleiding van de gemaakt röntgenfoto's is er met zekerheid te zeggen dat er geen enkele buis in gewapende toestand aanwezig is. Op iedere foto is duidelijk zichtbaar dat de sluiters niet in lijn is met de slagpin en de slagpin niet in de bovenste positie staat. Op sommige foto's is ook zichtbaar dat de kogel op zijn plaats zit en de setback kogels op hun plaats zitten.
