BIJLAGE A: LITERATUURLIJST

BIJLAGE B: VRAGENLIJST MET ANTWOORDEN

Gemeten opslagtemperatuur in uitzendgebied Mali

Datum 08/09-2016	Benaming <i>Werkbezoek MINUSMA Mali</i>	Wo nummer 566.355
Kenmerk 0205/309/2016		Status <i>definitief</i>
Versie 1

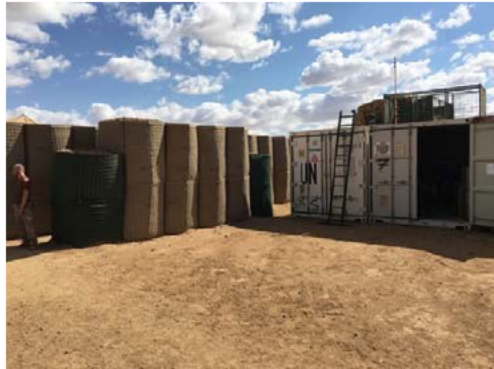
Persoon links staat bij de slaaplocatie container 60 mm mortieren

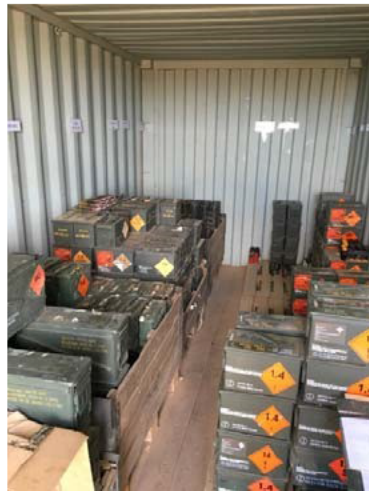
Binnen in de container

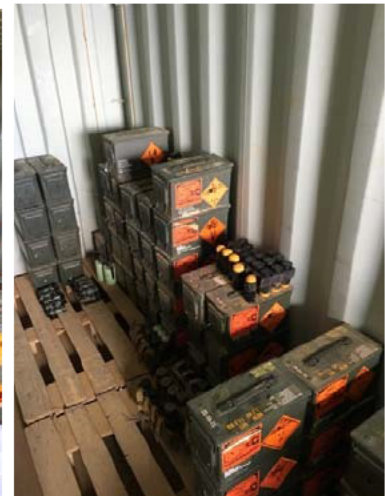
Stapels in de

02/07 A21	10	CARTRIDGE, 60 MM: HE, 80, F/MR, HB
04/07 A11	13	CARTRIDGE, 60 MM: HE, 80, F/MR, HB
Lot Onbekend	20	CARTRIDGE, 60 MM: HE, 80, F/MR, HB
EA 07-03	1	CARTRIDGE, 60 MM: SMOKE WP, MOD. AE,W/FUZE, PDB-332, F/MR,HB
EA 07-04	55	CARTRIDGE, 60 MM: ILLUMINATING, MOD. AE,W/FUZE, MT 370, F/MR
EA 07-03	38	CARTRIDGE, 60 MM: SMOKE WP, MOD. AE,W/FUZE, PDB-332, F/MR,HB
