Notitie 05-12-2018

Dossier 9780

## Onderzoek constructieve veiligheid breedplaatvloeren in bestaande bouwwerken opgeleverd na 1999

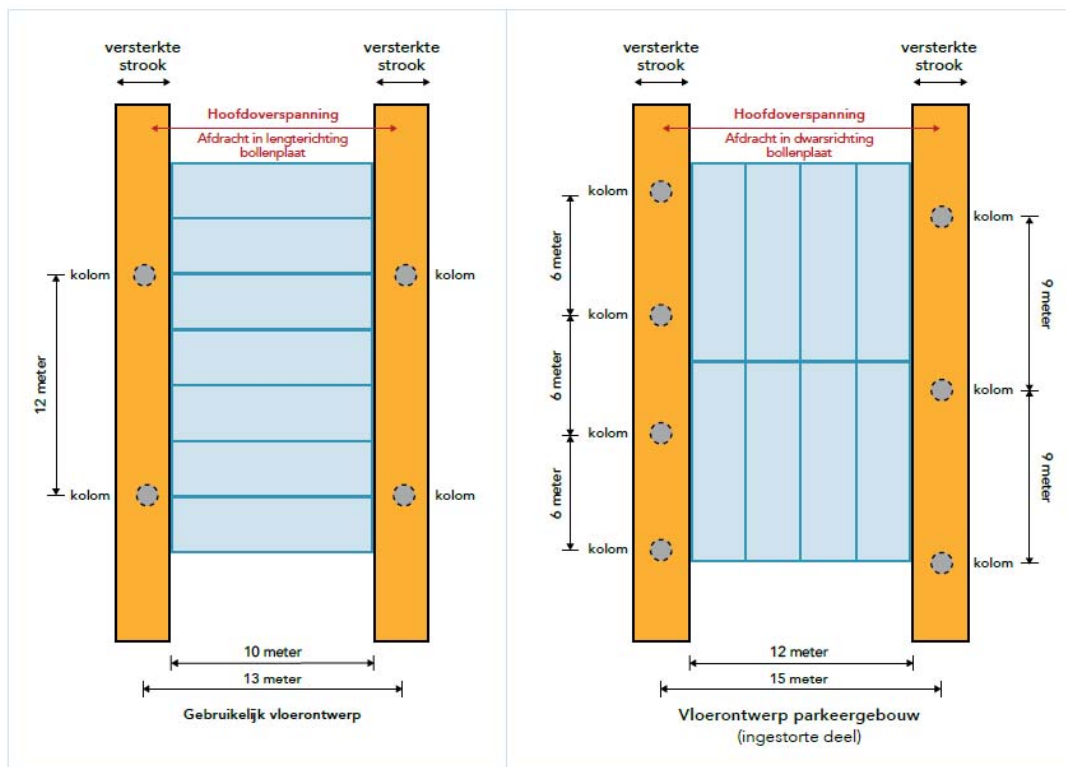
In het rapport van de OvV wordt ingegaan op de krachtsafdracht in de bollenplaatvloer, zie hiervoor figuur 1. In het betoog en middels de figuur wordt de indruk gewekt dat de krachtsafdracht bij een gebruikelijk ontwerp van een als vlakke plaatvloer toegepaste breedplaatvloer zich zou gedragen als bij een moerbint-kinderbintconstructie waarbij de krachtsafdracht eerst plaatsvindt in de

Het gevolg van het toepassen van de lineaire-elasticiteitstheorie is dat bij het gebruik van bijvoorbeeld een vierkant stramien, zoals in het linkerdeel van het figuur, de buigende (positieve) momenten in het midden van de overspanning in beide richtingen van een gelijke orde van grootte zijn. Oftewel het moment dat over de plaatnaad tussen de breedplaten moet worden overgedragen is gelijk aan het moment dat in de overspanningsrichting van de breedplaten moet worden overgedragen. Ook hier heeft de breedplaat ter plaatse van de plaatnaad een significant positief moment te weerstaan.

figuur 1 Schets van een gebruikelijk vloerontwerp en het vloerontwerp parkeergebouw (bron: figuur 11 uit [4])
