<b>Kenniscentrum Wapensystemen en Munitie</b>		 
<b>Datum</b> 2019-01-20	<b>Onderzoek ten behoeve van veilige afvoer van 60 mm munitie van het HB mortier</b>	<b>Projectnummer</b> 6172.07.2017
<b>Documentnr.</b> 28267		<b>Hiermee vervalt</b> Versie 1.8
<b>Versie</b> 2.0		<b>Status</b> <b>Definitief</b> <i>(Indien getekend)</i>

## Managementsamenvatting

Op basis van het uitgevoerde onderzoek wordt geconcludeerd dat de schokbuis M6-H van de ongevalsgranaat zich in de gewapende stand bevond doordat de maatvoering van verschillende componenten onnauwkeurig was. Door een combinatie van een (te) korte terugslagkap en een (te) lange slagpin zijn de wapeningskogels tijdens transport, opslag of behandeling vroegtijdig gelost waardoor de explosieketen in lijn stond. Hierdoor is tijdens het afvuren de ongevalsgranaat in de mortier tot detonatie gekomen.

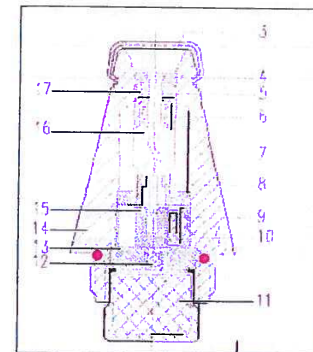
Het zwakste punt van de mortiergranaat 60 mm HE-80 is de verdunning van de schokbuis M6-H, vlak boven de buitenschroefdraad waarmee de ontsteker in het granaatlichaam is geschroefd, zie figuur 1.

Figuur 1: Schokbuis M6-H met verdunning (rood gearceerd)

Vlak onder deze verdunning bevindt zich de schokversterker (item 11 in figuur 1) die in de ontsteker is geschroefd. De schokversterker is gevuld met de springstof RDX.

Tijdens de detonatie van de mortiergranaat ontstaat in de ontsteker en het granaatlichaam een hoge drukopbouw door respectievelijk de detonerende RDX en TNT. De ontsteker zal, indien er geen sprake is van impact op een doel, op de verdunning (figuur 1) afscheuren. Het afgescheurde deel van de ontsteker zal door de detonerende TNT met hoge snelheid in axiale richting verplaatst worden. Door de detonerende TNT zal het granaatlichaam verscheuren in radiale richting en zal het staartstuk in tegengestelde richting als de delen van de ontsteker verplaatst worden.

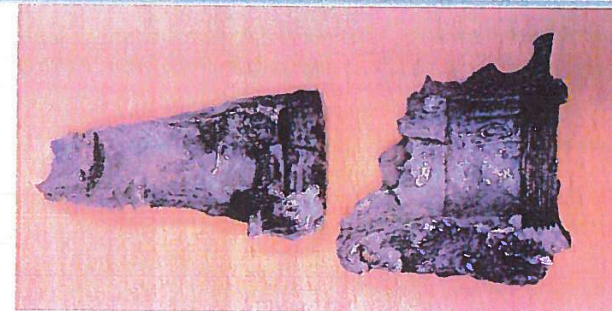
OVV-rapport figuur 10: Afdruk van de sluitersluiterveer op de binnenwand van de geteste schokbuis in de gewapende stand (links) en op de binnenwand van de schokbuis van de ongevalsgranaat (rechts) (Foto TNO).

Op het overdrachtsformulier staat dat de scherf van het ontstekerlichaam van de ongevalsgranaat onderdeel is van de verzameling met barcode AABV5269NL. Deze scherf van deze verzameling is aangetroffen tijdens de 2<sup>e</sup> zoekslag als onderdeel van het onderzoek door de CVO op 12 juli 2016 (zie paragraaf 4.2).

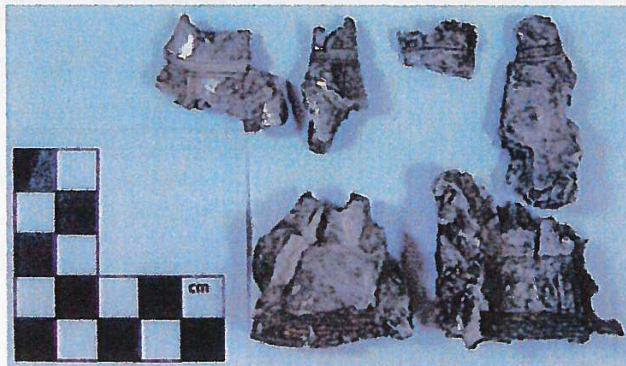
OVV-rapport figuur 25: Aluminium scherven afkomstig van de ongevalsgranaat. (Foto: TNO)

De scherf rechtsonder in OVV-rapport figuur 25 is dezelfde als de scherf in OVV-rapport figuur 10. In de TNO-bijlage is deze scherf dus zowel aangetroffen tijdens de 2<sup>e</sup> zoekslag als aangetroffen in de scherfvesten.

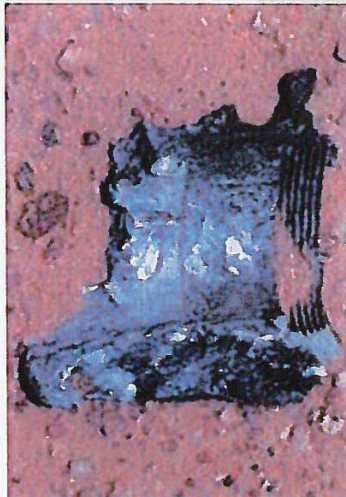
Tijdens deze 2<sup>e</sup> zoekslag op 12 juli 2016 als onderdeel van het onderzoek door de CVO is foto 1 gemaakt waarop dezelfde scherf als in het OVV-rapport figuur 10 afgebeeld is.

Foto 1: Scherf aangetroffen in 2<sup>e</sup> zoekslag. (Foto: CVO)

Omdat foto 1 gemaakt is tijdens de 2<sup>e</sup> zoekslag, kan deze scherf niet aangetroffen zijn in de scherfvesten.

Gezien het formaat van deze scherf is het opvallend dat deze niet tijdens de 1<sup>e</sup> zoekslag is gevonden. Op basis van ervaring kan gesteld worden dat de (onder)delen van een schokbuis M6-H alleen ter plekke teruggevonden kunnen worden indien er sprake is van een ingegraven of afgedekte gecontroleerde detonatie. Bij detonatie onder andere omstandigheden, zoals bij het ongeval waarbij de granaat in het mortier gedetoneerd is, zijn de (onder)delen van de ontsteker niet aanwezig op de locatie van de detonatie. De aanwezigheid van zand in de schroefdraad wijst erop dat deze scherf in zand gelegen heeft en niet afkomstig kan zijn van een scherfvest

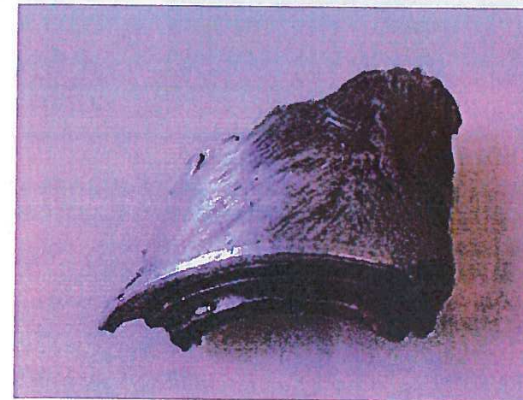
Foto 2 toont de buitenzijde van de rechter scherf in OVV-rapport figuur 10 waarop duidelijk diepe krassen en beschadigingen te zien zijn.

Foto 2: Buitenzijde scherf met sporen van detonatie. (Foto: KC W&M)

Het feit dat deze diepe krassen en beschadigingen aan de buitenzijde van de scherf zitten, veronderstelt dat ze ontstaan zijn door een externe invloed op de schokbuis M6-H zoals het geval bij een gecontroleerde detonatie.

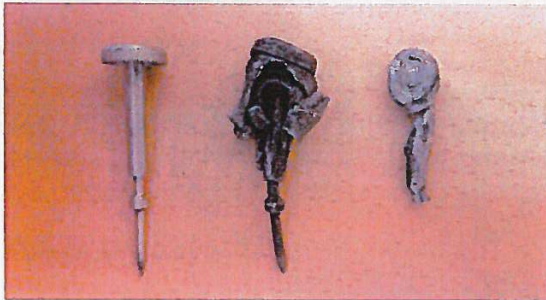
OVV-rapport Figuur 12: Verschillende slagpinnen: links een ongebruikte slagpin, in het midden een slagpin uit de test in gewapende stand en rechts de slagpin uit het ongeval. (Foto TNO)

Op het overdrachtsformulier staat dat de slagpin van de ongevalsgranaat onderdeel is van de verzameling met barcode AABV5499NL en dat alle restanten in deze verzameling zijn overgedragen door Franse militairen (zie paragraaf 4.2). In dezelfde verzameling als de slagpin van de ongevalsgranaat bevinden zich ook 2 veiligheidspinnen die alleen gevonden kunnen worden op de afvuurlocatie omdat deze voor het afvuren handmatig van de mortiergranaat verwijderd dienen te worden.

Op basis van ervaring kan echter gesteld worden dat de (onder)delen van een schokbuis M6-H, waaronder de slagpin, alleen ter plekke teruggevonden kunnen worden indien er sprake is van een ingegraven of afgedekte gecontroleerde detonatie. Bij detonatie onder andere omstandigheden, zoals bij het ongeval waarbij de granaat in het mortier gedetoneerd is, zijn de (onder)delen niet meer aanwezig op de locatie van de detonatie.

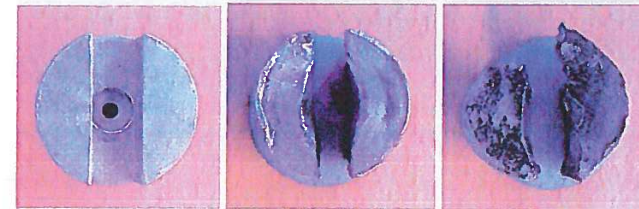
OVV-rapport Figuur 13 : Verschillende aanzichten van de onderzijde van een sluiterhuis: links een ongebruikt sluiterhuis, in het midden een sluiterhuis uit de test in gewapende stand en rechts het sluiterhuis uit het ongeval. (Foto's TNO)

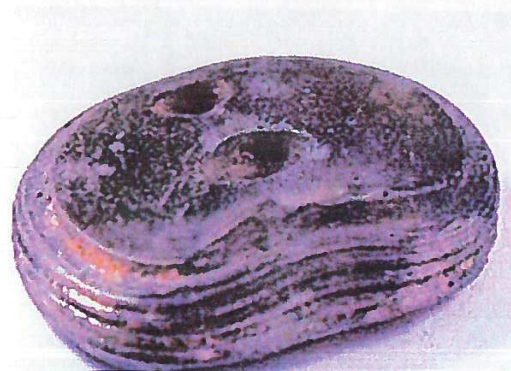
In OVV-rapport figuur 26 is de afsluitplaat afkomstig van de ongevalsgranaat afgebeeld voordat deze doormidden gezaagd is:

OVV-rapport figuur 26: Uitvergroting van de afsluitplaat afkomstig van de Ongevalsgranaat. (Foto: TNO)

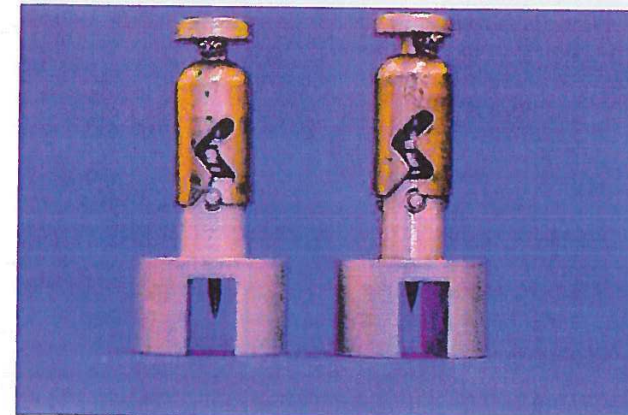
Foto 5: Combinatie slagpin en terugslagkap; links correct; rechts incorrect (Foto: KC W&amp;M)

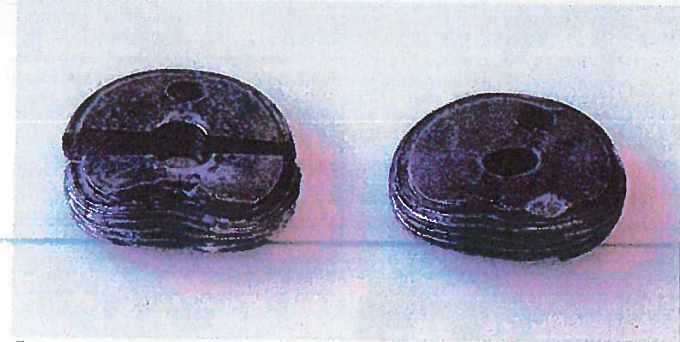
Foto 7: Links afsluitplaat OVV-rapport; rechts afsluitplaat gecontroleerde vernietiging. (Foto: KC W&M)

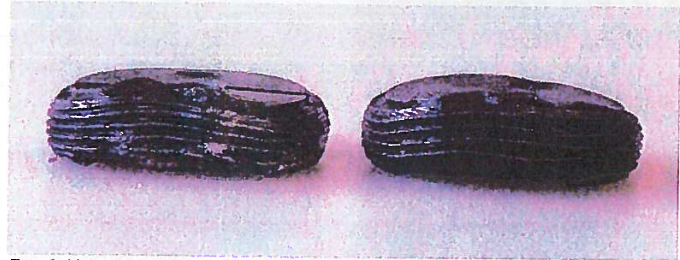
Foto 8: Links afsluitplaat OVV-rapport; rechts afsluitplaat gecontroleerde vernietiging. (Foto: KC W&M)

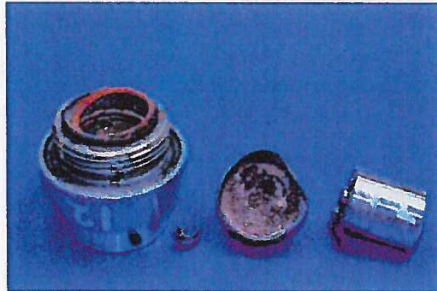
Bij 3 van de 20 testen met organieke schokversterker is door de drukopbouw de springstof in de schokversterker weggeblazen waardoor deze leeg zijn aangetroffen en de springstof onder de testopstelling lag, zie foto 12.

Foto 12: Details gemodificeerde schokbuis M6-H na de doorslagtest (Foto: KC W&M)

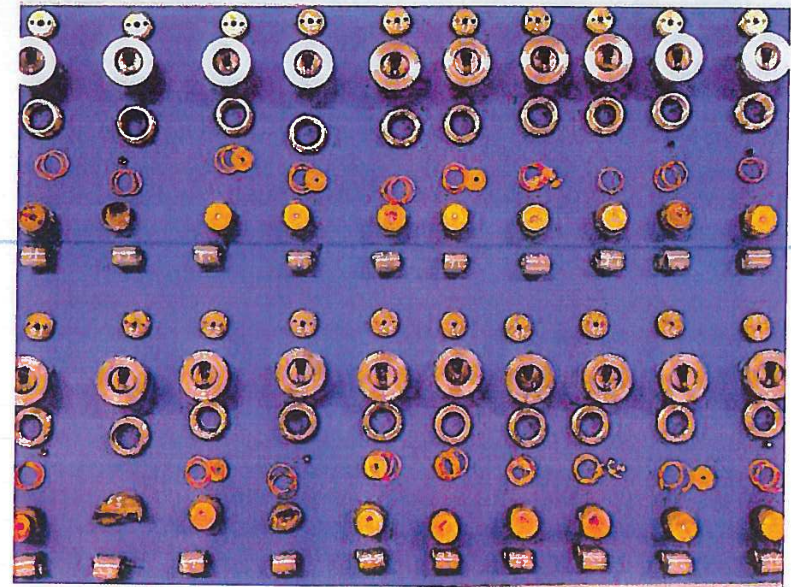
Foto 13: Details gemodificeerde schokbuis M6-H na de doorslagtest (Foto: KC W&M)

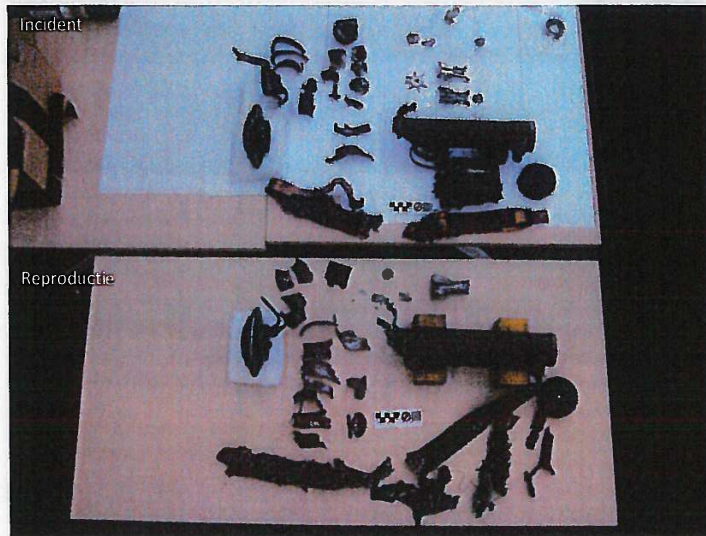
Het KC W&M heeft een test uitgevoerd waarbij een mortiergranaat HE-80 met een gewapende schokbuis M6-H in een mortier is geladen. De mortiergranaat is hierbij gedetoneerd en aansluitend zijn restanten opgezocht. Deze restanten van zowel het mortier als de mortiergranaat komen qua vorm, deformatie en schadepatroon overeen met de restanten van het mortierongeval in Mali, zie foto 14. Er zijn bij de test geen restanten de ontsteker aangetroffen.

Foto 14: Overzicht restanten detonatie mortiergranaat in mortier (Foto: KC W&M)

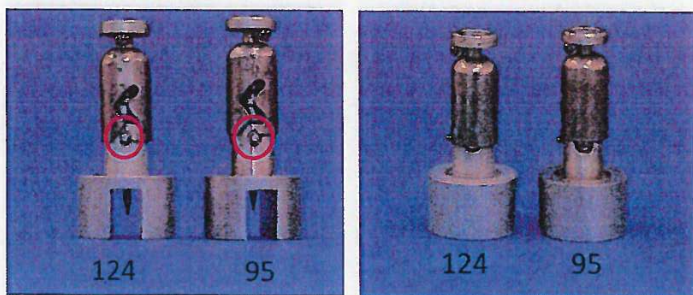
Op onderstaande foto's is te zien dat de terugslagkap van schokbuis nr. 95 hoger ligt dan de terugslagkap van schokbuis nr. 124. Bij een geringe schokbelasting kan de terugslagkap over het pinnetje heen schieten waardoor de Setback kogels onder de terugslagklep uit kunnen komen. Hierdoor schiet de slagpin omhoog en zal de sluiters door de veerkracht van de sluiterveer naar de gewapende positie gedrukt worden. De gehele explosieketen staat dan in lijn en een kleine schok / val kan genoeg zijn om de explosieketen op gang te brengen.
