Addendum review-onderzoek granuliet Over de Maas

C05044.000398

15 oktober 2021

Arcadis

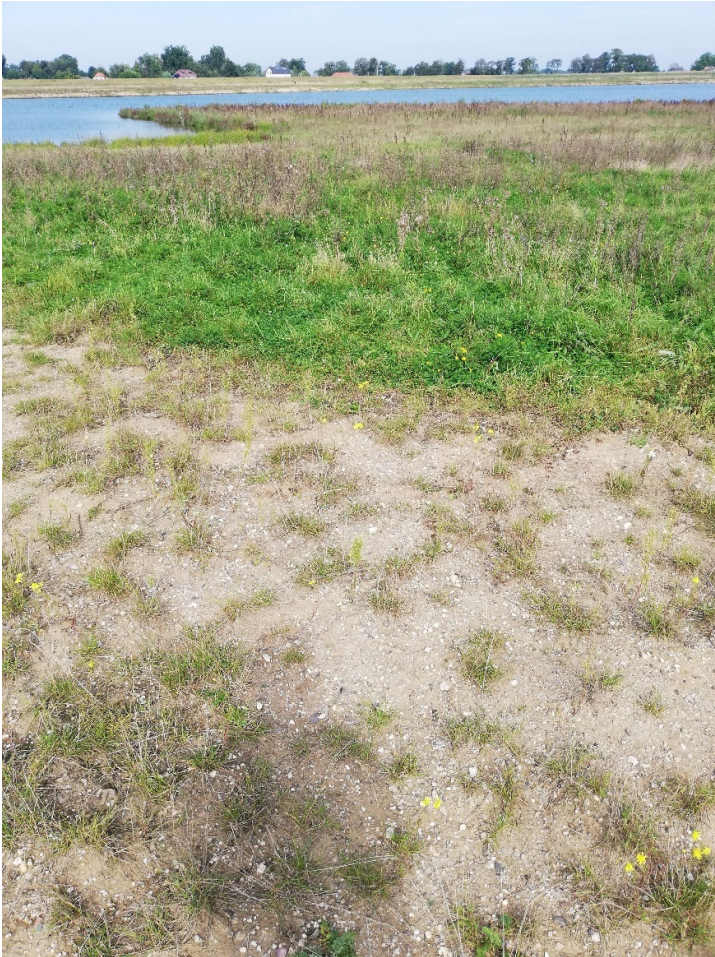
Het veldbezoek is uitgevoerd op 14 september 2021. In het gebied boven de waterlijn is vrijwel overal begroeiing aanwezig, op enkele open plaatsen na (zie Figuur 3 voor een voorbeeld van een open plek). In de open delen zijn op enkele plaatsen grijze plekken aangetroffen die vermoedelijk granuliet bevatten. Dit is echter behoorlijk geconsolideerd. Vanwege de begroeiing en de consolidatie van het (mogelijke) granuliet is de kans op erosie van dit granuliet tijdens een hoogwater uiterst klein. Er zijn ook geen tekenen van erosie gezien van de afdeklaag als gevolg van het hoogwater van juli 2021.

Figuur 3: Open plaats in begroeiing ter hoogte van de westelijke landtong.

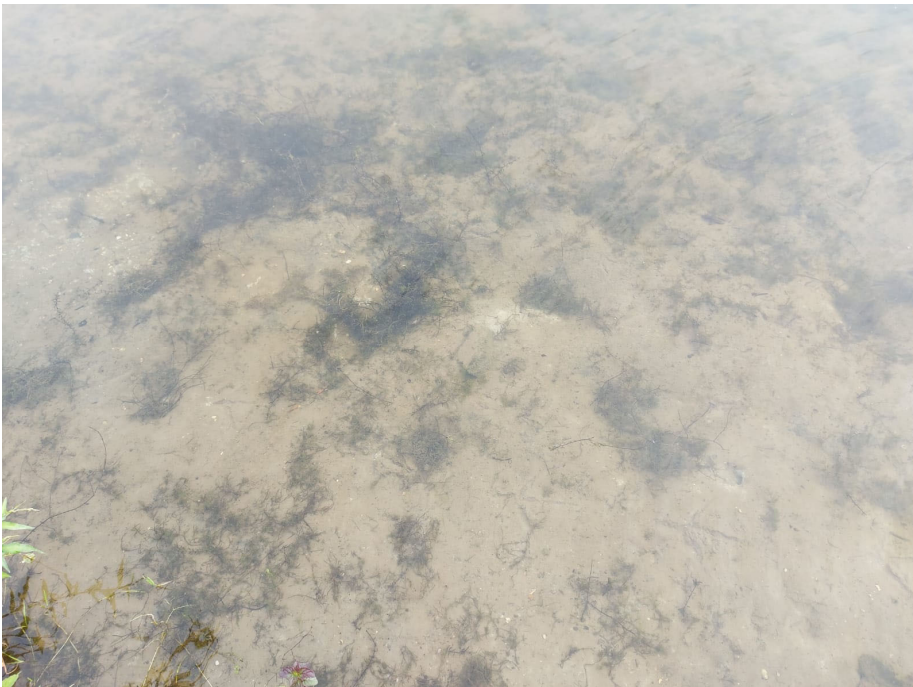
Foto (nr. 10): Ondergedoken vegetatie op plek met mogelijk granuliet onder de waterlijn – oostelijke oever van de oostelijke landtong. Plaatselijk mogelijk granuliet aan het oppervlak onder de waterlijn
