Inspectie Veiligheid Defensie
Ministerie van Defensie

Luchtvaartongeval NH-90

Onderzoek naar luchtvaartongeval NH-90
Aruba 19 juli 2020

Oktober 2021

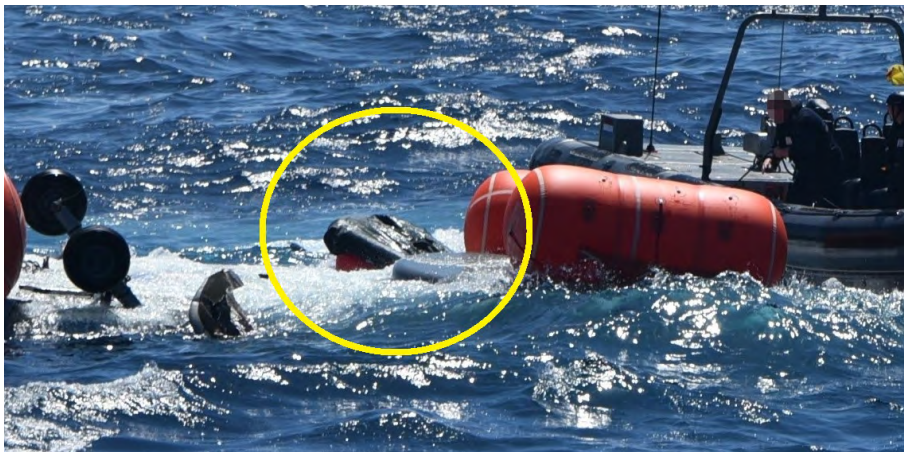
Direct na het ongeval zijn twee FRISC's vanaf de Groningen naar het wrak toe gevaren. Bij een eerste bevrijdingspoging van de FRISC-bemanning die als eerste bij de NH-90 arriveerde, bleek dat de vlieger vast zat aan de helikopter. Het reddingsvlot was opgeblazen en dreef op korte afstand naast het lichaam van de vlieger (figuur 18). De FRISC-bemanning slaagde er niet in de vlieger te bevrijden. Ook de redder van de tweede FRISC kreeg de vlieger in eerste instantie niet boven water. Hij verklaart dat hij toen met een mes eerst een zwart koord doorsneed, maar zonder het gewenste effect.

Figuur 18 FRISC 2 met opgeblazen vlot naast het wrak (bron fotograaf Zr.Ms. Groningen)

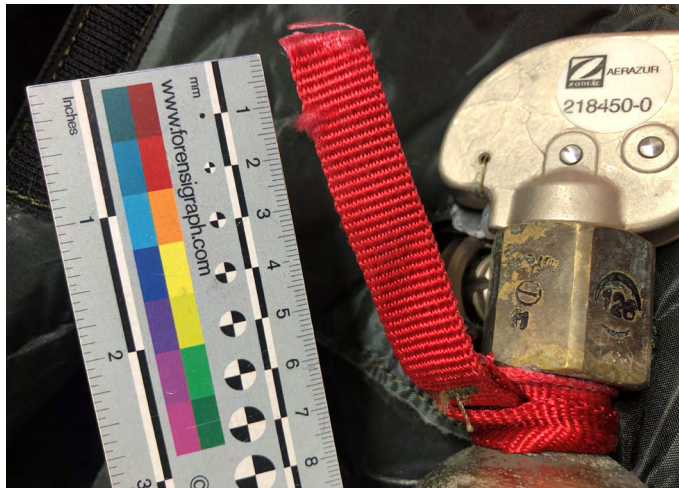
Tijdens het onderzoek aan de persoonlijke veiligheidsuitrusting bleek de veiligheidslijn van de vlieger niet meer compleet te zijn. Het gedeelte van de lijn vanaf de activatielus tot aan de CO₂-fles van het vlot ontbrak met uitzondering van de laatste tien centimeter (figuur 19).³⁵

Figuur 19 Kop van drukfles met deel van de activatielus (bron IVD)

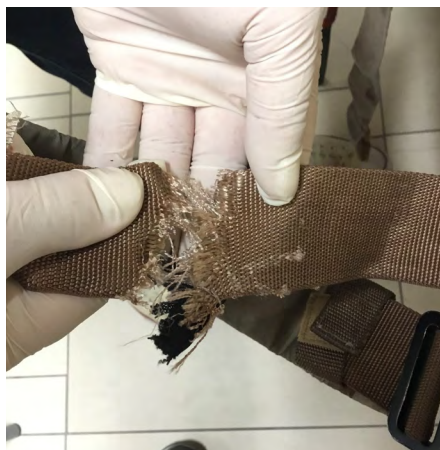
Figuur 20 Tijdens de redding doorgesneden deel van de band (bron IVD)

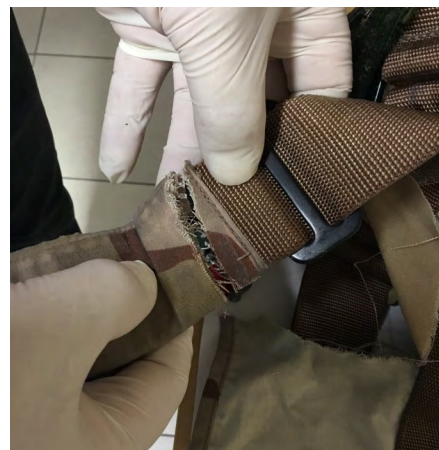
Figuur 21 Tijdens de reanimatie doorgeknipte deel van de band (bron IVD)

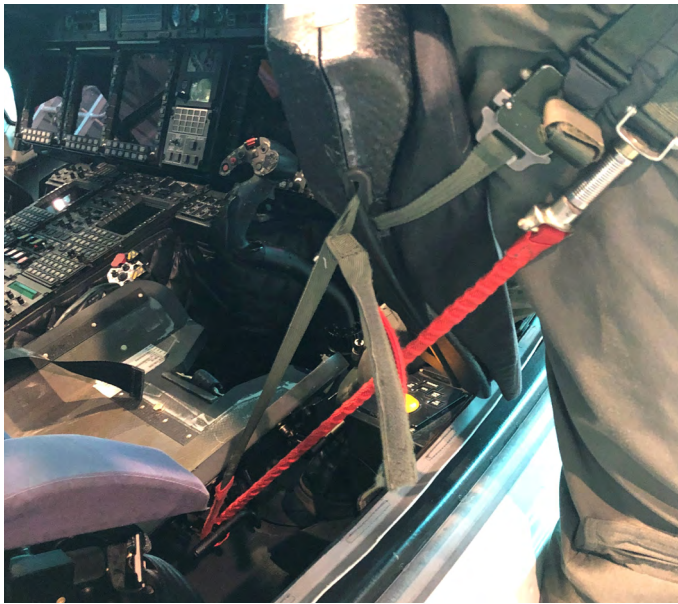
Figuur 23 *Veiligheidslijn verstrikt achter stoel tijdens verlaten helikopter (bron IVD)*

Door een gebrek aan duidelijke richtlijnen hoe het Crew Survival Pack moet worden geplaatst, bestaat de mogelijkheid dat de veiligheidslijn niet onder het kussen door loopt maar naast de stoel hangt. Dit vergroot het risico dat de veiligheidslijn bij het verlaten van de cockpit achter onderdelen van de stoel blijft haken.

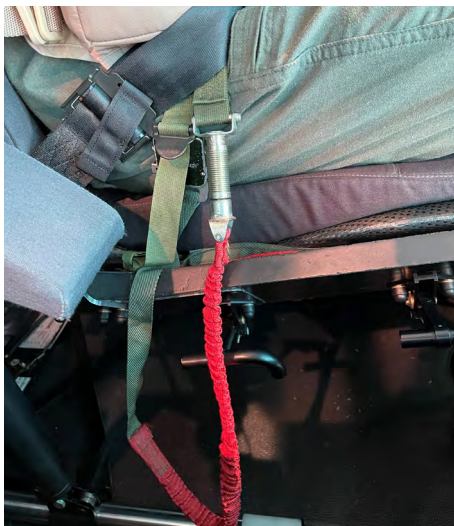
De veiligheidslijn is met het overlevingsvest verbonden met een veerbekrachtigde snelsluiser (figuur 26). De vlieger had zichzelf kunnen bevrijden door de veiligheidslijn met de snelsluiser los te maken van het vest. De snelsluiser kan worden geopend door tegen de veerdruk in te trekken waardoor het vest loskomt van de rest van de lijn, en daarmee van het vlot. Deze procedure wordt niet aangeleerd. Tijdens trainingen wordt bemanningsleden geleerd dat deze lijn, totdat ze worden gered, altijd verbonden moet blijven met het vest om te voorkomen dat bemanningslid en vlot van elkaar worden gescheiden. Door deze instructie bestaat de mogelijkheid dat de vlieger het loskoppelen van deze snelsluiser niet als optie zag om los te kunnen komen.

Figuur 26 Snelsluiser tussen groene en rode deel van veiligheidslijn, veiligheidslijn hangt naast de stoel (bron IVD)

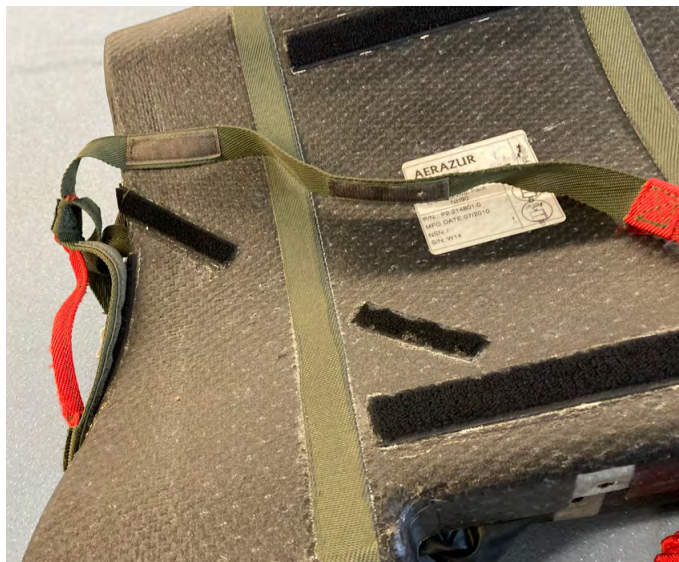
De veiligheidslijn komt aan de rechterzijde van het CSP naar buiten en hoort tussen de container en het zitkussen door naar het midden te lopen. De lijn loopt dan vanuit het midden over het been van het bemanningslid en wordt dan aan het vest vastgemaakt. Bij 'droge' ontsnappingsoefeningen op het squadron blijkt herhaaldelijk dat niet alle bemanningsleden bekend zijn met de juiste positionering van de lijn. Bovendien wijkt het CSP dat bij de overlevingstraining wordt gebruikt af van het CSP dat operationeel wordt gebruikt. Bij het CSP dat voor training wordt gebruikt, is klittenband aan het CSP en de veiligheidslijn aangebracht om de lijn op zijn plaats te houden (figuur 27). Bij de CSP's die operationeel worden gebruikt is dit niet zo, waardoor de kans bestaat dat de veiligheidslijn niet goed zit. Bij navraag verklaarde de fabrikant van het CSP dat het operationele CSP geen klittenband heeft omdat dat niet nuttig werd geacht.

Figuur 27 Veiligheidslijn met klittenband (bron IVD)

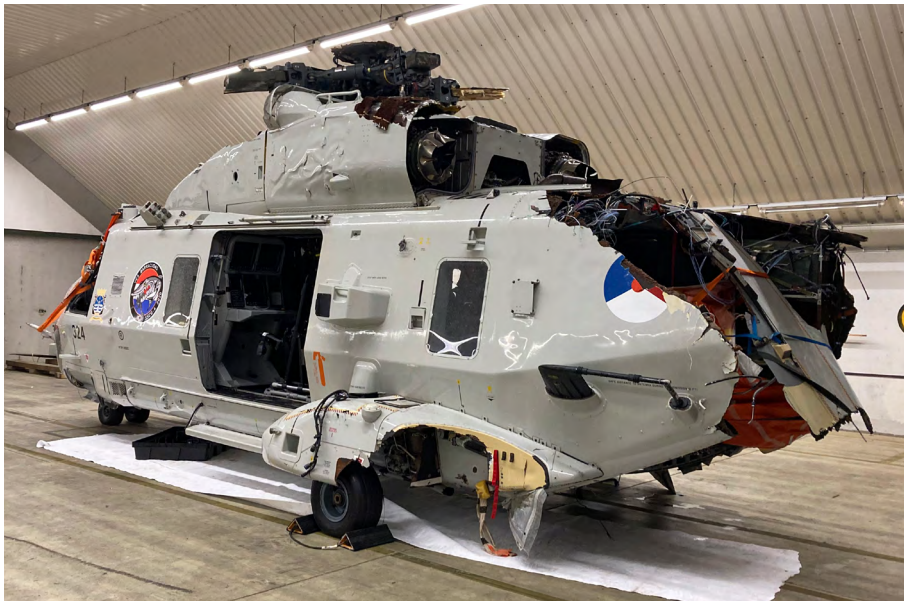
Figuur 38 *Overzicht wrak (bron IVD)*

De romp is na het ongeval blijven drijven aan het *floatation system* en pas later gezonken naar een diepte van ongeveer 1.420 meter (hydrostatische druk ± 143 bar). De kooiconstructie van de romp is intact. De achterzijde van de romp aan de linkerzijde is diagonaal onder ongeveer 45° afgehakt, waarschijnlijk door de hoofdrotor. Aan de rechterzijde is het achterste deel, tussen frame 12 en frame 13 waar ook de bevestiging van de *Recorder Beacon Airfoil (RBA)* is, wel blijven zitten bij het ongeval, maar bij de berging afgebroken. Het *rear panel* en de romp achter frame 13 is gesepareerd. De onderzijde van de romp, inclusief de daar bevestigde componenten zoals *radar radome*, *FLIR* en *boarding steps*, is door het ongeval amper beschadigd. De ramen aan de rechterzijde zijn ingeslagen. De huidplaten over de gehele romp vertonen vervormingen veroorzaakt door de waterdruk. De drijflichamen vertonen schade veroorzaakt door de berging en het transport.

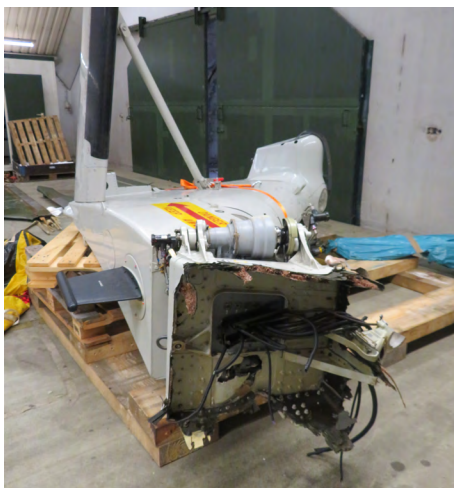
Figuur 39 *Overzicht staartstuk (bron IVD)*

De staart is bij het ongeval in twee delen afgebroken. Het deel tussen de romp (frame 12B) en frame 14A is niet teruggevonden. Het deel vanaf frame 14A, het deel met de *vertical* en *horizontal stabilizer* en de staartrotor is op de plek van het ongeval gezonken naar een diepte van ongeveer 406 meter (hydrostatische druk ± 42 bar). Het stabilizerdeel is inclusief frame 14A losgebroken van de staartboom. De aandrijfjas is voor de *intermediate gearbox* losgescheurd. Het staartrotorsysteem vertoont schade, verbuigingen en vervormingen.
