ONDERZOEKRAAD
VOOR VEILIGHEID

Tussendek valt in ruim met fatale afloop

Lessen uit het voorval aan boord van de FWN Rapide

Den Haag, december 2021

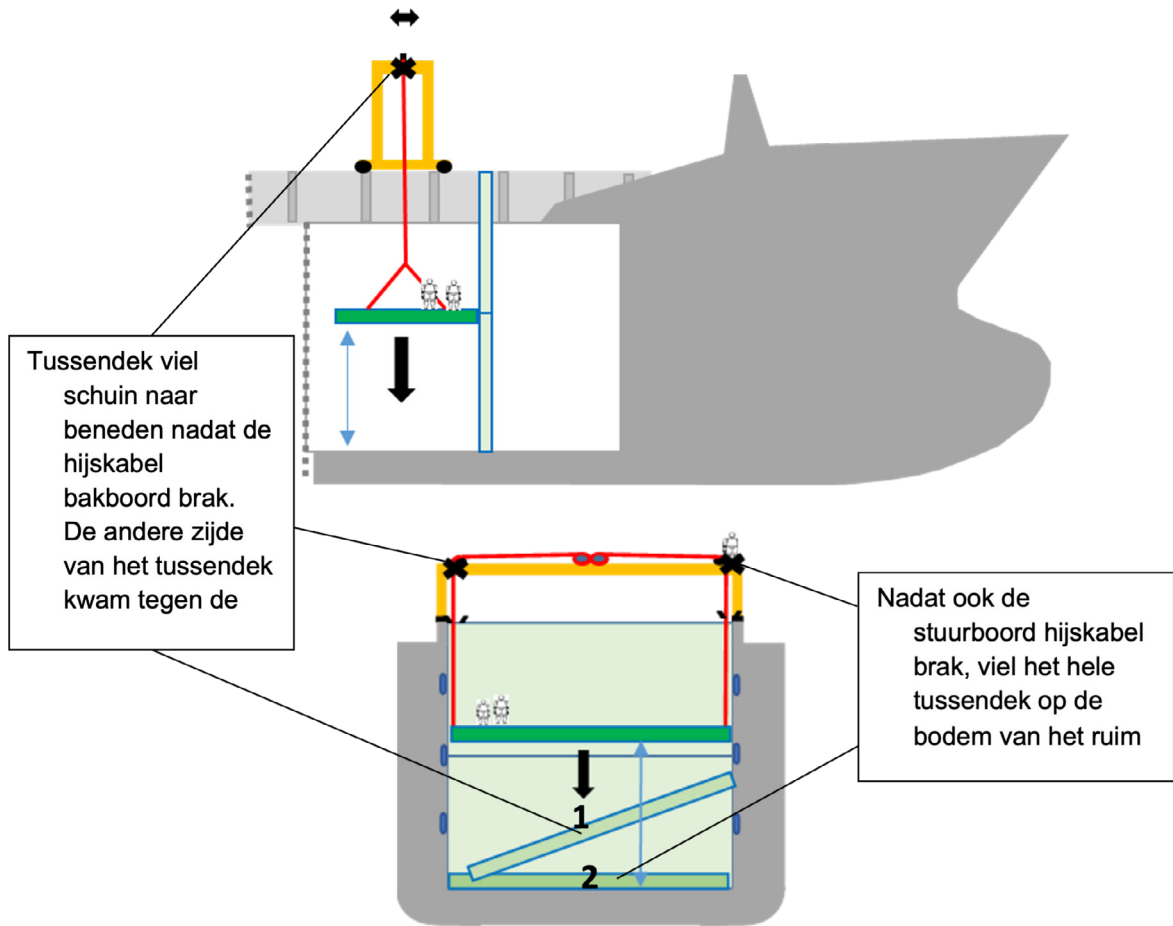
Zoals in figuur 4 is weergegeven, viel de bakboord zijde van het tussendek naar beneden. Omdat het tussendek eerst nog aan de stuurboord hijskabel hing, helde het tussendek naar bakboord waarbij tegelijkertijd de stuurboord zijde schade aan de ruimwand veroorzaakte. Daarna brak de stuurboord hijskabel ook en viel het hele tussendek op de bodem van het ruim.

Figuur 4: Schematische weergave van het voorval. (Bron: Onderzoeksraad voor Veiligheid)

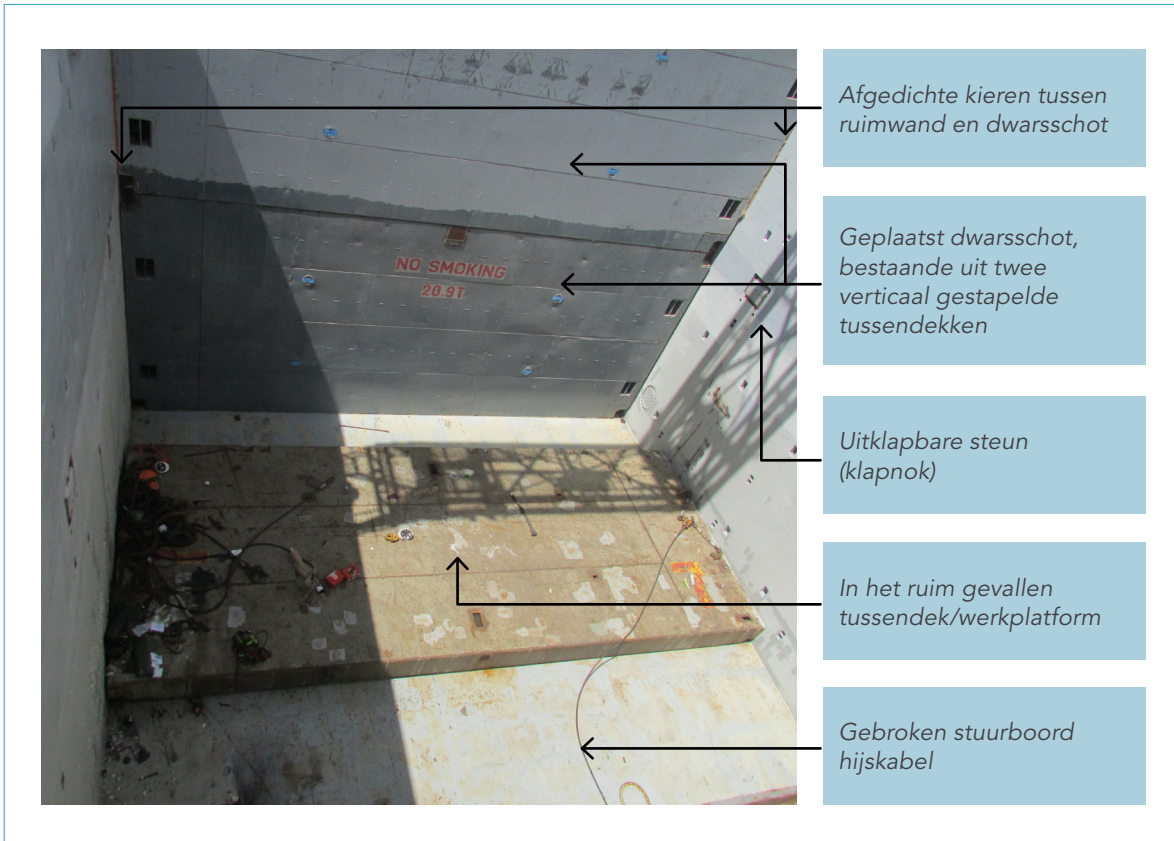
Figuur 5 toont een overzichtsfoto van het ruim na het voorval. Op figuur 6 is de bakboord zijde van het in het ruim gevallen tussendek te zien.

Figuur 5: In het ruim gevallen tussendeck. (Bron: ForestWave Navigation B.V.)

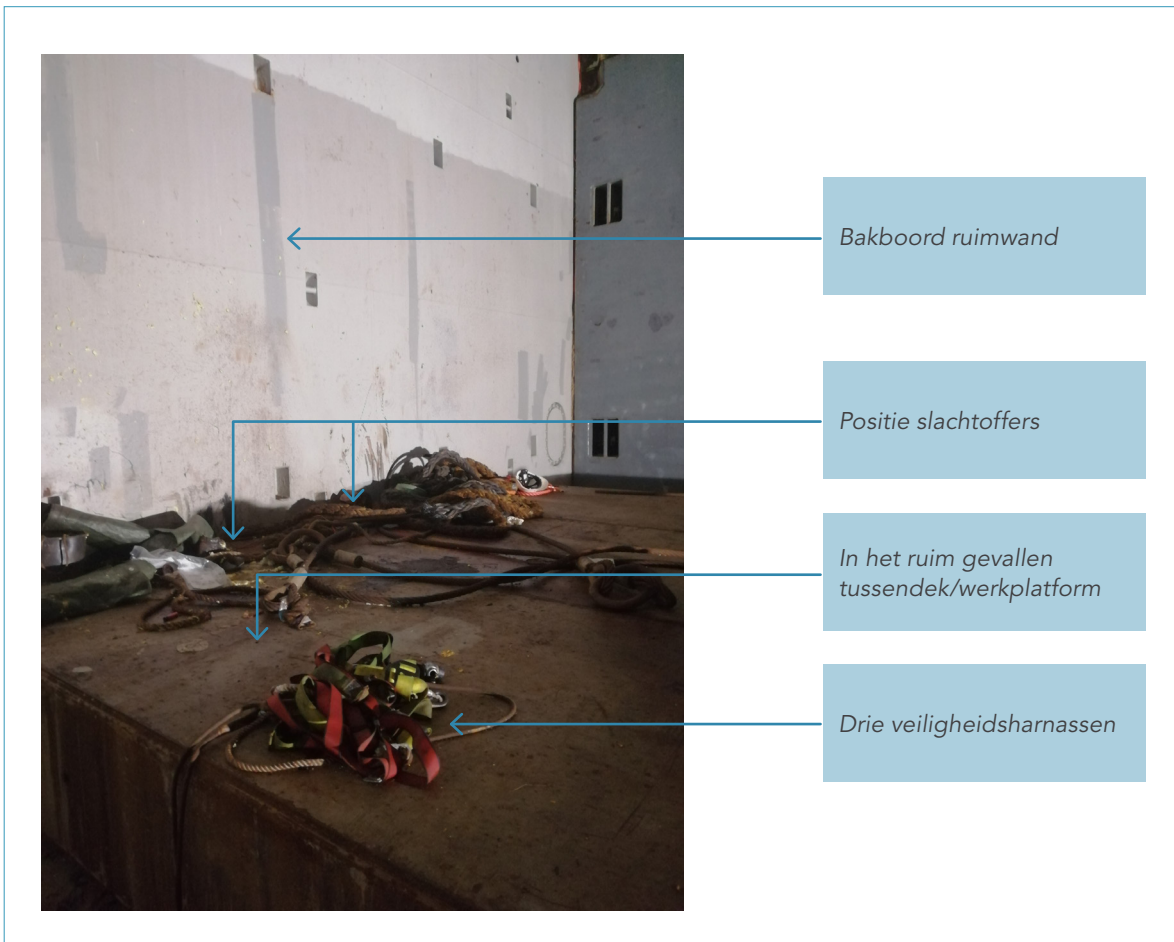
Figuur 6: In het ruim gevallen tussendeck, bakboord zijde. (Bron: ForestWave Navigation B.V.)

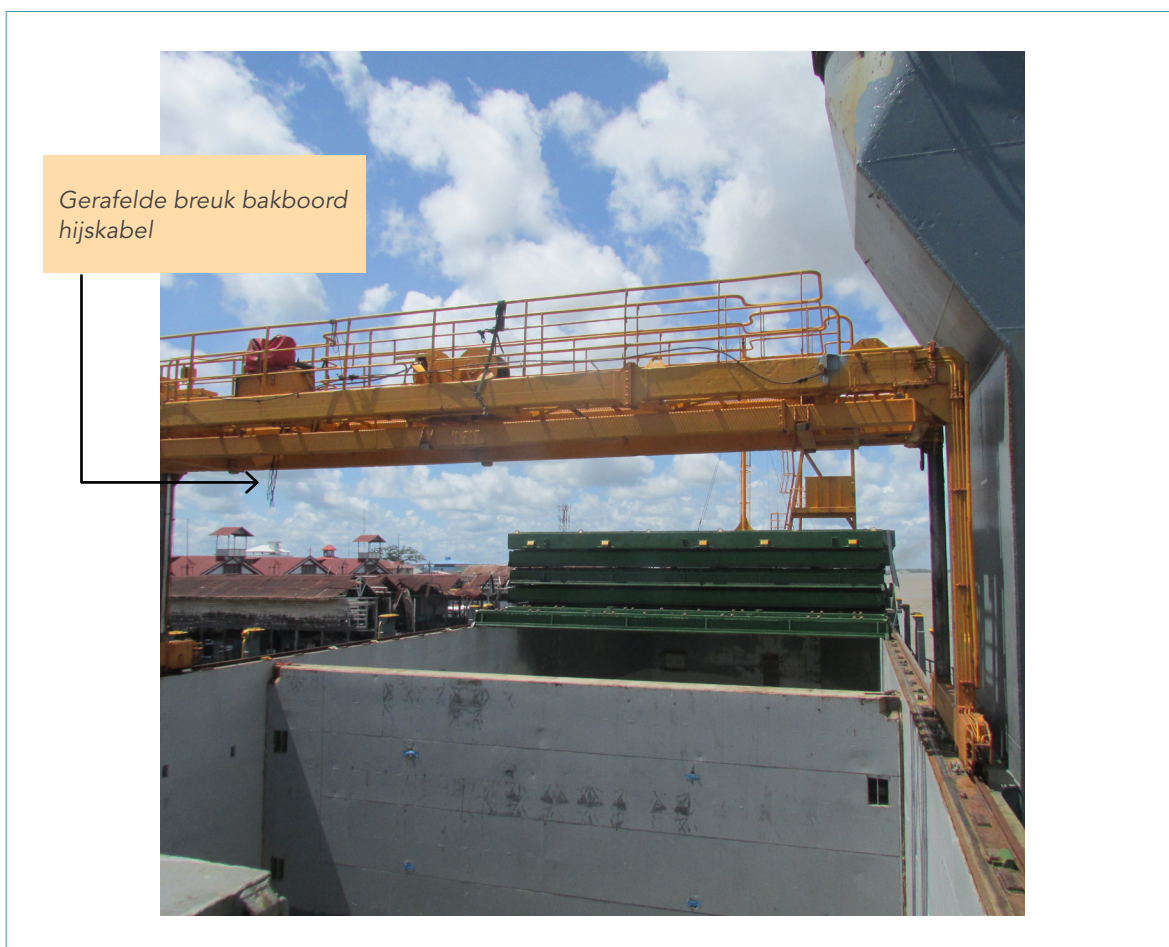
- Beide hijskabels waren gerafeld daar waar ze gebroken waren;
- Er werden stukken van strengen van de hijskabels zowel op de luikenwagen als in het ruim aangetroffen;
- Beide hijskabels zagen er aan de buitenzijde roestig uit;
- De geleidewielen van beide hijskabels vertoonden scherpe beschadigingen naast de loopvlakken van de kabels. Deze geleidewielen zaten gemonteerd op de luikenwagen.

Figuur 7: Luikenwagen na het voorval. (Bron: ForestWave Navigation B.V.)

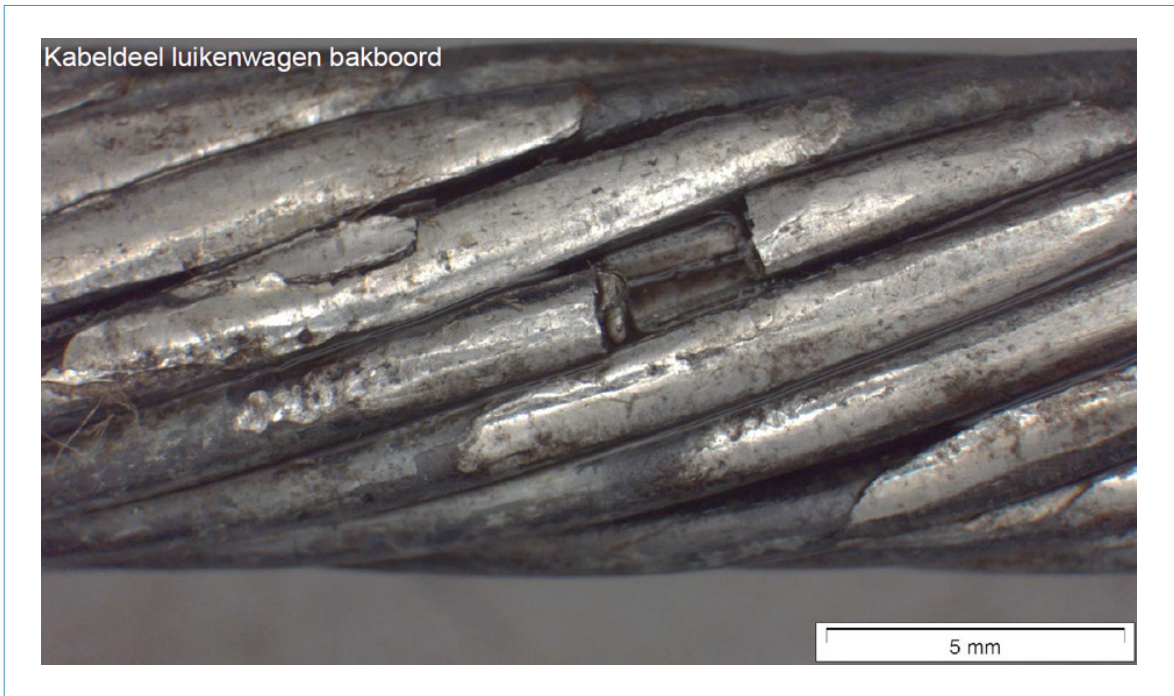
- De kabels waren niet goed door smeervet beschermd tegen de corrosieve omgeving op zee.
- Aanhoudend gebruik van de verzwakte kabels zorgde voor afplatting en verder breken van draden door de wisselende buiging bij de geleidewielen.

- De nog intacte draden (<20%) in de hijskabels zijn vervolgens tijdens het hijsen door overbelasting gebroken. De bakboord hijskabel brak eerst en vervolgens de stuurboord hijskabel.

Figuur 9: Een foto uit het EMT-rapport. De brede beschadigingen op de strengen van de bakboord kabel, aan de luikenwagen zijde van de breuk, hebben een versmeerd uiterlijk waarbij sommige draden zijn gebroken. (Bron: Element Materials Technology)
