TNO-rapport nr.**TNO 2022 R10129 SEC-rapport nr. 22.01.001****Inventarisatie van de mogelijkheden voor het
behoud van vuurtoren Lange Jaap**

Datum 21 januari 2022

Exemplaarnummer
Oplage
Aantal pagina's 51 (incl. bijlagen)
Aantal bijlagen
Opdrachtgever Rijkswaterstaat
Projectnaam Lange Jaap - deel 2
Projectnummer TNO 060.51931, SEC 21.11.015

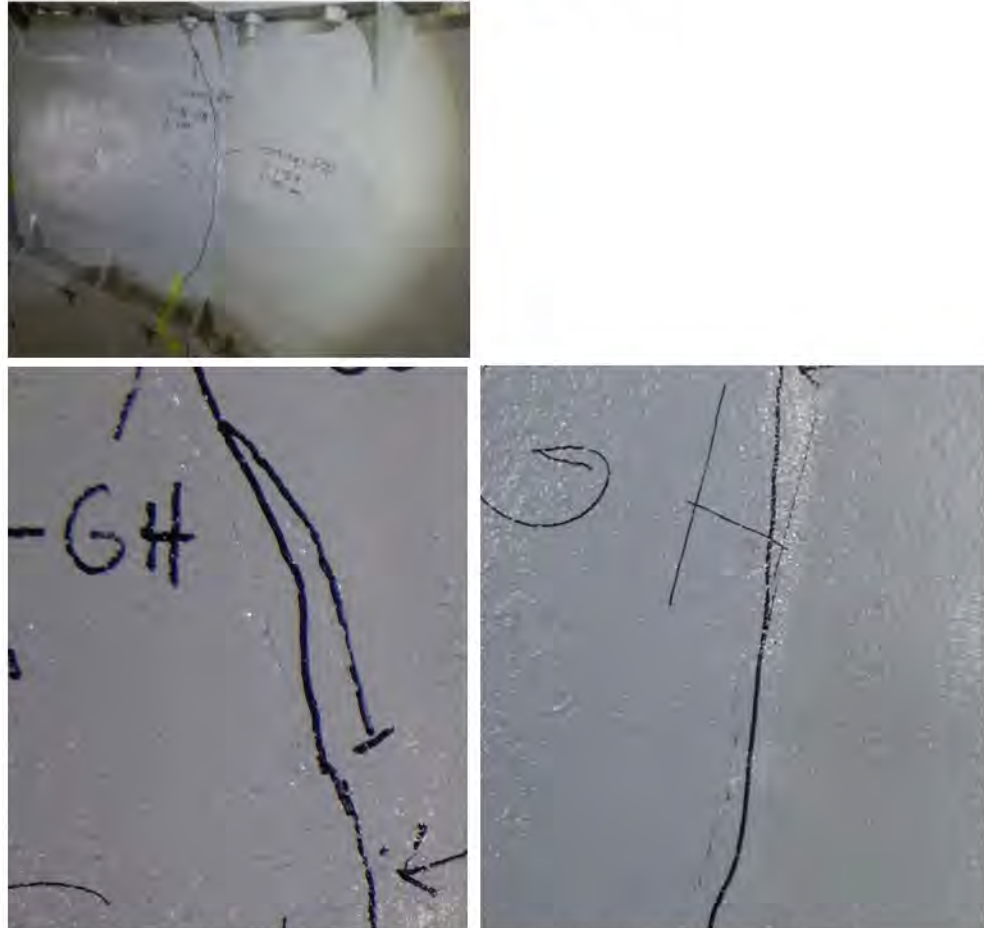
Figuur 2.1 Foto's van de grootste scheur (lengte circa 860 mm). Boven: overzichtsfoto nr. 9117 opgenomen in [4]. Onder: ingezoomd op detailfoto's nrs. 9118 en 9119 verstrekt door Nebest.

Er zijn ook scheuren aanwezig waarvan de detailfoto's wijzen op scheuren die zijn ontstaan nadat de conservering is aangebracht – dus ergens in de afgelopen twee decennia. Dit geldt vooral voor de scheuren in de flens tussen het boutgat en de rand, met corrosie van de boutsteel door ons als meest waarschijnlijk aangemerkte oorzaak. Deze scheuren kunnen in de toekomst doorgroeien in de lijven en nieuwe scheuren kunnen ontstaan, omdat het corrosieproces niet is gestopt. Daarnaast zijn er foto's van relatief recent gebroken bouten (met glinsterend breukoppervlak).

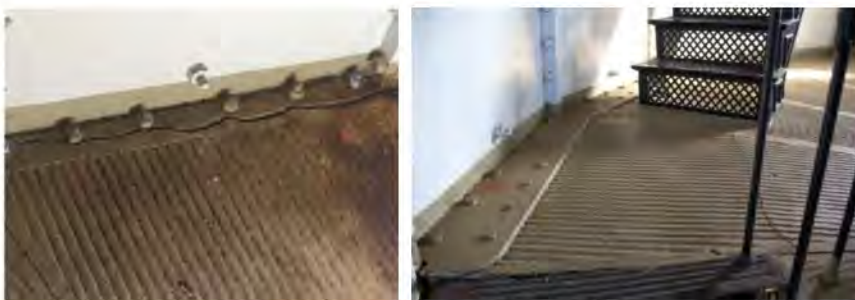
- Tangentiele scheuren (langs de binnen- en buitenomtrek van de vloerpanelen, respectievelijk langs de kuip en de schacht), Figuur D 7, foto links toont een dergelijke scheur en foto rechts geeft een scheur die eerder gerepareerd is. De meest waarschijnlijke oorzaak is buiging van de opgespannen vloerpanelen in combinatie met spanningsconcentraties bij de boutgaten van bij de bevestiging aan de flens. Deze buiging ontstaat door temperatuurverschillen tussen de schacht en de kuip en/of door belasting van de toren door wind. Voor belasting door wind geldt dat de schacht en de kuip niet een vormvaste doorsnede vormen, maar twee gekoppelde buizen zijn, zie Figuur D 8 links. Deze opgedrongen vervormingen van de vloerpanelen nemen toe en de overspanning van de vloeren neemt af over de hoogte. Ook voor temperatuurverschillen geldt dat de opgedrongen vervormingen toenemen met de hoogte. Dit kan verklaren dat de schade initieel niet bij de onderste verdiepingen werd geconstateerd [17]. De significante maatafwijkingen in de vloersystemen [5] die tijdens of direct na de bouwperiode zijn opgetreden, kunnen bijgedragen hebben aan de opgedrongen vervormingen. Op enkele locaties kunnen deze schades ontstaan zijn als secundaire schade door de belasting door personen bij trappen. Voor de drie mechanismes geldt dat de toren flexibeler wordt bij het bezwijken van vloerpanelen en vloeren, waardoor de vloeren en vloerpanelen in de buurt een grotere belasting te verdragen krijgen en ook kunnen bezwijken.

Figuur D 7 Voorbeelden van scheuren in de vloer (foto links uit [3], rechts uit [8]).

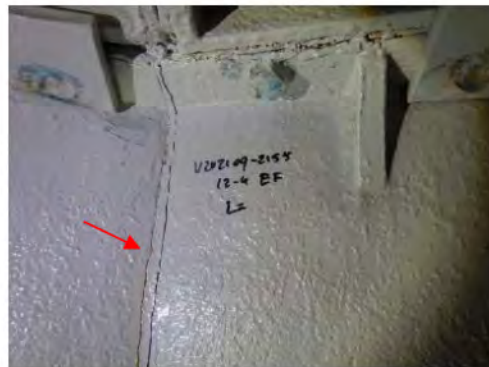
Daarnaast zijn er veel foto's van scheuren in de lijven waarbij we het waarschijnlijk achten dat de conservering over de scheuren is aangebracht, Figuur D 12, maar de foto's geven geen uitsluiting. Voor de bovenste foto van deze figuur geldt dat de scheur in dit geval niet kan zijn ontstaan door het aanlassen van de plaatjes voor de vloerondersteuning. Voor zover bekend dateert de meest recente vernieuwing van de conservering uit 1999. Dit betekent dat deze scheuren al meer dan twee decennia oud zijn. Niet uitgesloten is dat (een aantal van) deze scheuren al vanaf de bouw aanwezig zijn (is).

Figuur D 12 Foto's van scheuren met waarschijnlijk conservering over de scheur (foto's 8467 (2x) 7131 (2x) 4191, 4190, 8796 (2x), 7081 (2x) uit [4]).
