ONDERZOEKSRaad
VOOR VEILIGHEID

Beknelling door sleepdraad met fatale afloop

Lessen uit het ongeval aan boord van de
sleepboot En Avant 7

Den Haag, november 2022

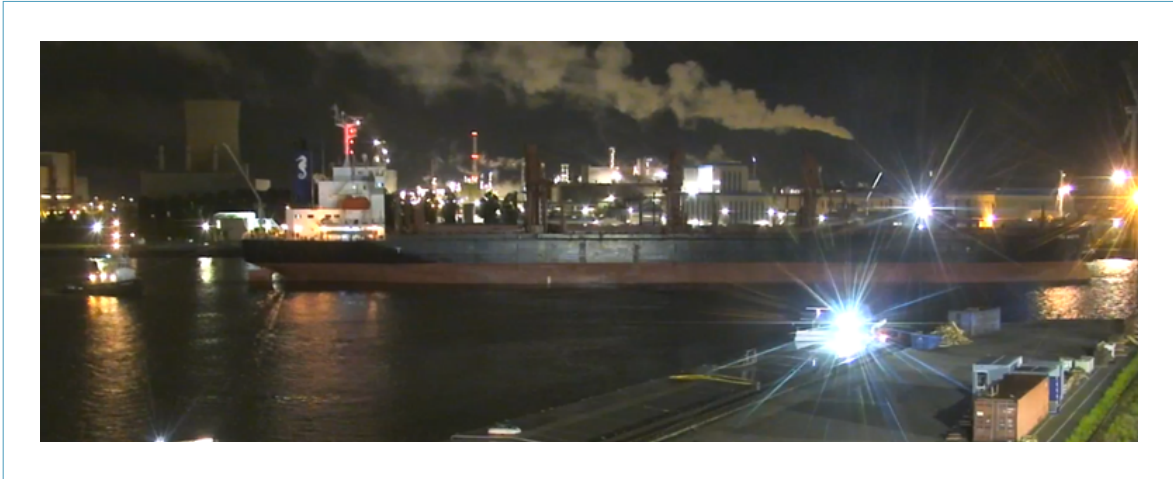
Figuur 4: Frame uit bewakingsbeelden van de bulkcarrier Tia Marta met daarachter de sleepboot En Avant 7. (Bron: Wupperman B.V.)

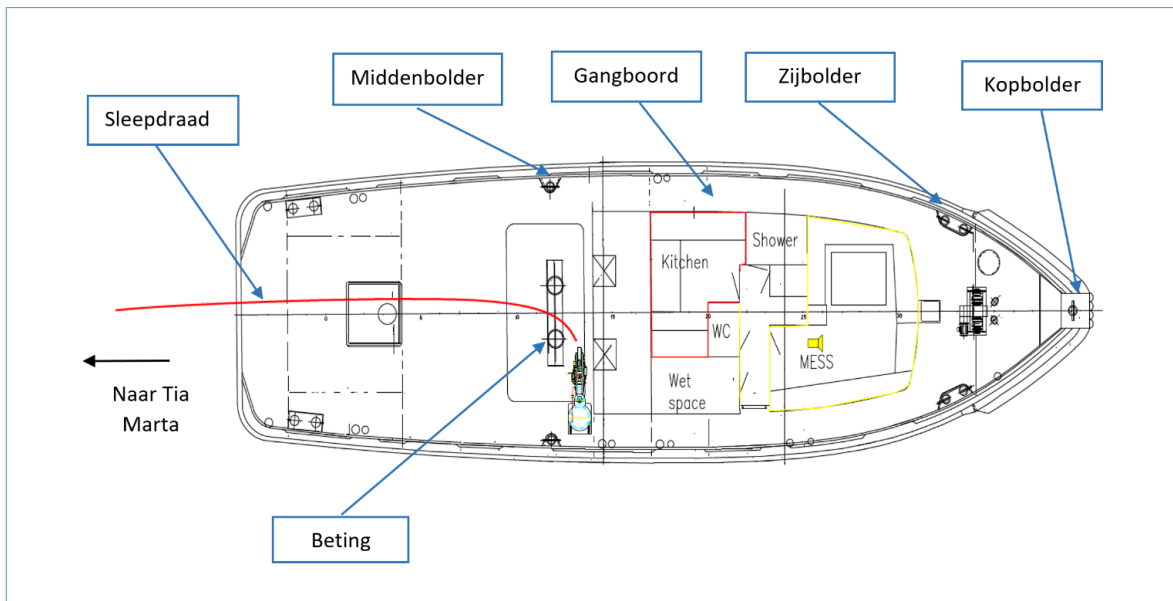
Figuur 5: Bovenaanzicht van de sleepboot. De opstelling van de sleepboot is symmetrisch, met uitzondering van de sleephaak die zich alleen aan één zijde bevindt (stuurboord).

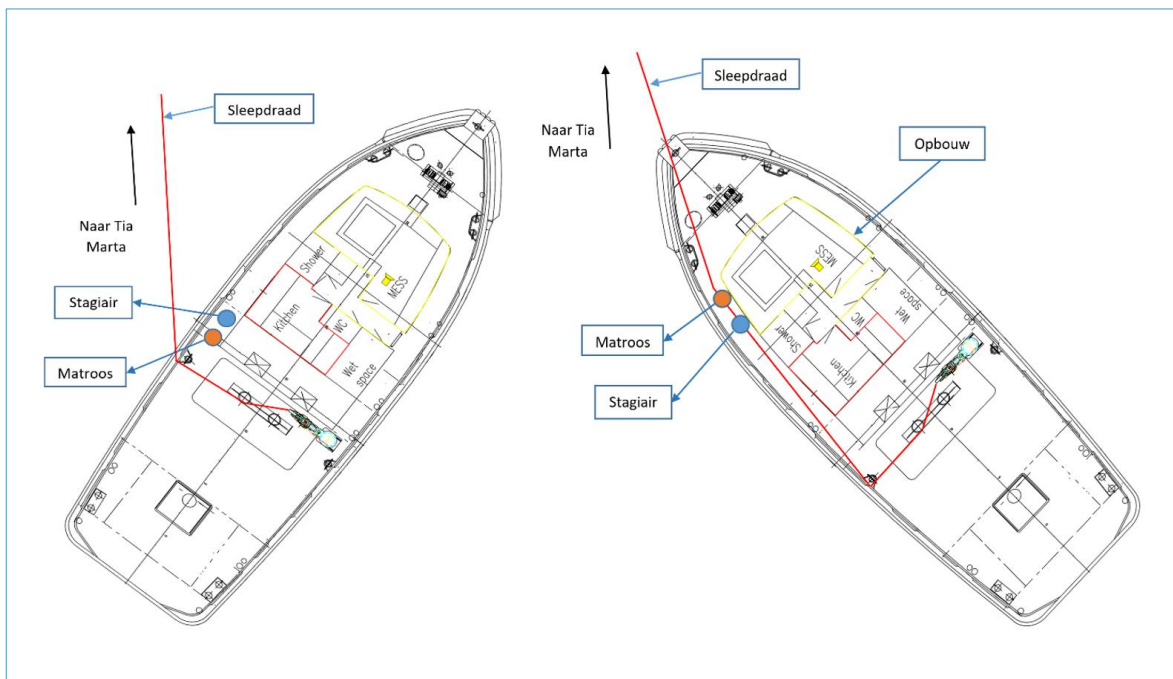
Beide bemanningsleden liepen daarbij verwondingen op. De matroos stond nabij het voordek en raakte met zijn hoofd bekneld tussen de sleepdraad en de opbouw. De stagiair stond in langsscheepse richting achter de matroos en raakte met zijn borst bekneld tussen de sleepdraad en de opbouw. Na het incident werd aan boord de sleepverbinding met de bulkcarrier direct verbroken en eerste hulp aan de matroos verleend. De sleepboot voer naar de kade waar de stagiair naar het ziekenhuis werden gebracht. De stagiair kon na ontslag uit het ziekenhuis thuis verder herstellen. De verwondingen van de matroos waren dusdanig ernstig dat hij ter plaatse overleed.

Figuur 6: Op de linker afbeelding de loop van de sleepdraad en de positie van de matroos en de stagiair halverwege de manoeuvre. Op de rechter afbeelding de loop van de sleepdraad en de positie van de matroos en de stagiair ten tijde van het ongeval.

Bij de uitvoering van de manoeuvre werd de draai te ver doorgezet terwijl de werkplek in het gangboord niet veilig was. Hierdoor kwam de sleepdraad op spanning te staan en raakten de matroos en de stagiair bekneld.

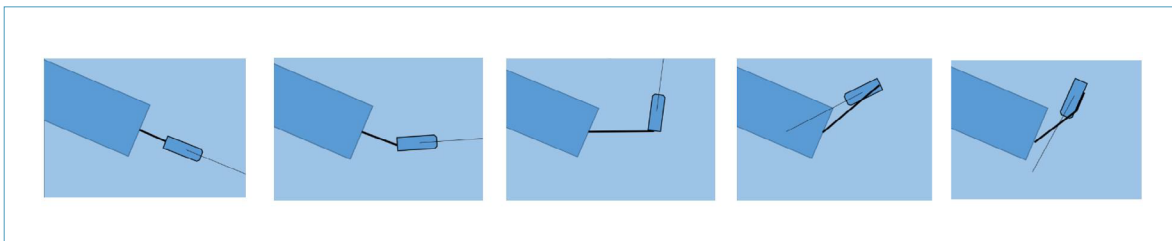
Figuur 7: Schematische positie van de sleepboot ten opzichte van het achterkant van het zeeschip tijdens de manoeuvre.

Deze afbeeldingen laten ook zien dat een kleine misrekening, waarbij het draaien bij de manoeuvre anders loopt dan bedoeld, ervoor kan zorgen dat bemanningsleden die de sleepdraad in het gangboord begeleiden bekneld kunnen raken, waardoor de manoeuvre fataal kan aflopen. Vanuit dat oogpunt is het van belang om nader in te gaan op de risico-identificatie en -evaluatie van deze manoeuvre; of er maatregelen zijn genomen om het risico op ongevallen te verkleinen en, indien dat het geval is, welke maatregelen dat zijn.

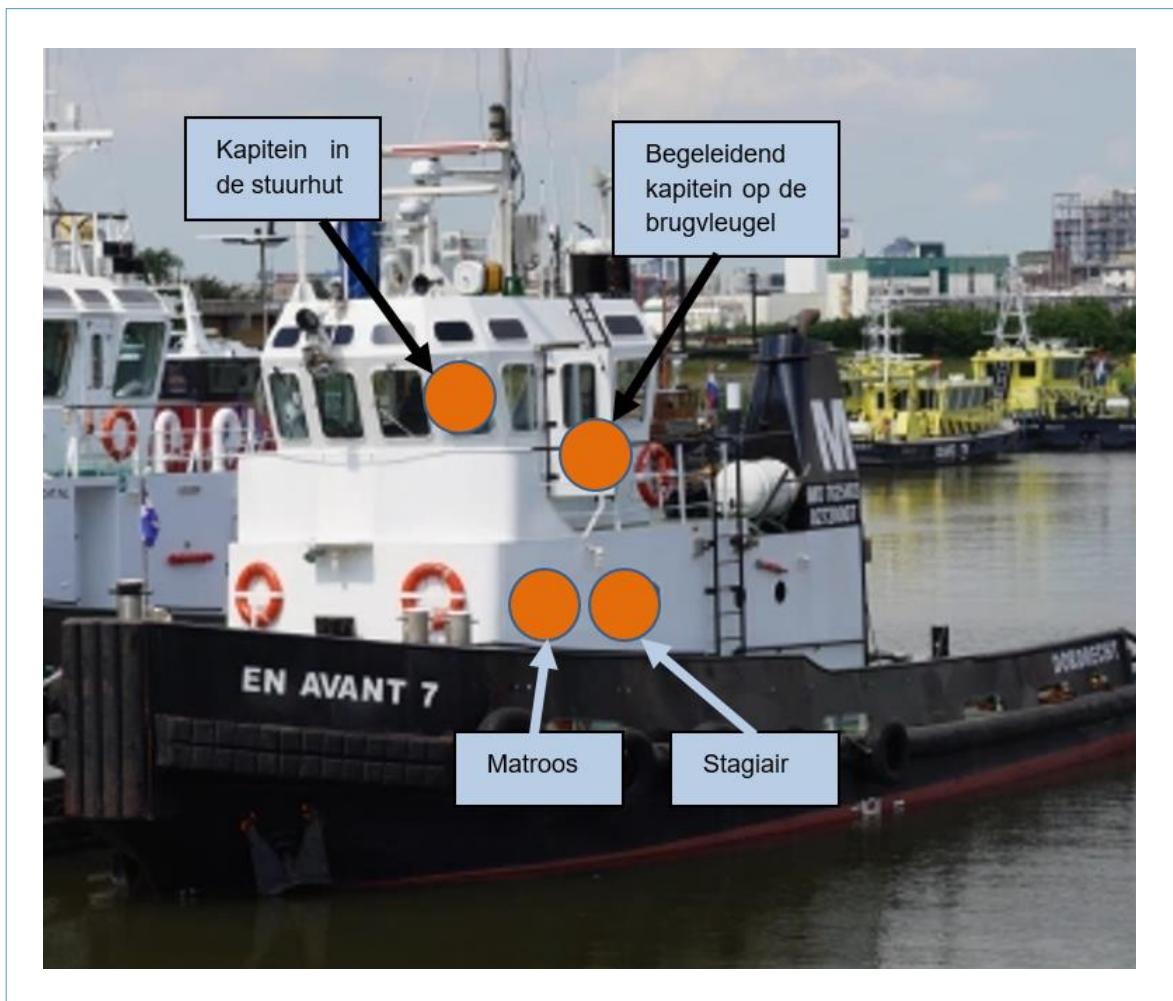
Zoals ook te zien in figuur 10 in paragraaf 3.4.1 is vanaf de stuurstand in het stuurhuis de bemanning in het gangboord niet te zien. Om zicht op het gangboord te krijgen, moet van de stuurstand naar de brugvleugel gelopen worden. De kapitein had de rederij gevraagd om iemand mee te krijgen die tijdens de manoeuvre de uitkijkfunctie kon uitvoeren en goed zicht op het gangboord kon houden. Hiermee werd ook de bemanningssamenstelling veranderd en uitgebreid.

Figuur 10: Positie van bemanningsleden tijdens het voorval

Op het moment van het ongeval stond de kapitein in het stuurhuis aan het roer nabij de marifoon. De begeleidend kapitein stond aan bakboord op de brugvleugel zodat hij de werkzaamheden aan dek kon overzien en tegelijk in contact kon staan met de kapitein. De matroos en de stagiair begeleidden gezamenlijk de sleepdraad in het bakboord gangboord.

Deze manoeuvre mag volgens het bemanningsplan uitgevoerd worden met één kapitein en één matroos wat door de zichtbeperking niet passend is bij werkzaamheden zoals deze specifieke manoeuvre.
