Onderwerp Losse betonschollen in onderzijde vloeren Muwischollen

Datum
16 juni 2023

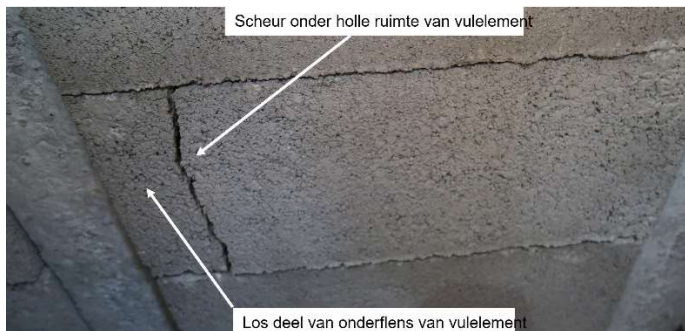
- In hoofdzaak zijn twee schadebeelden waargenomen, die beide duidelijk visueel waarneembaar zijn:
 - Een vulelement waarvan de onderflens aan één zijde duidelijk lager ligt dan de omringende vulelementen én de onderflens bij bekloppen duidelijk hol klinkt. Bij dat vulelement is de onderflens los van het bovenste deel van het vulelement.

- Een vulelement met een scheur onder een holle ruimte én het deel van de onderflens tussen de scheur en de naastgelegen ligger bij bekloppen duidelijk hol klinkt. Bij dat vulelement is een deel van de onderflens los van het bovenste deel van het vulelement.

- Op geen van de bovengenoemde locaties is een situatie aangetroffen met acuut gevaar voor het omlaag komen van de betonschol dan wel delen daarvan.

De waargenomen schades hebben geen invloed op de constructieve veiligheid van de vloeren. Geadviseerd wordt om de losse betonschollen te verwijderen, waarmee het gevaar voor het omlaag vallen van betonschollen wordt weggenomen.
