ONDERZOEKSRaad  
VOOR VEILIGHEID

# Veiligheid historische zeilvloot

Een opvolgingsonderzoek naar aanleiding  
van twee voorvallen in 2022

*Den Haag, september 2023*

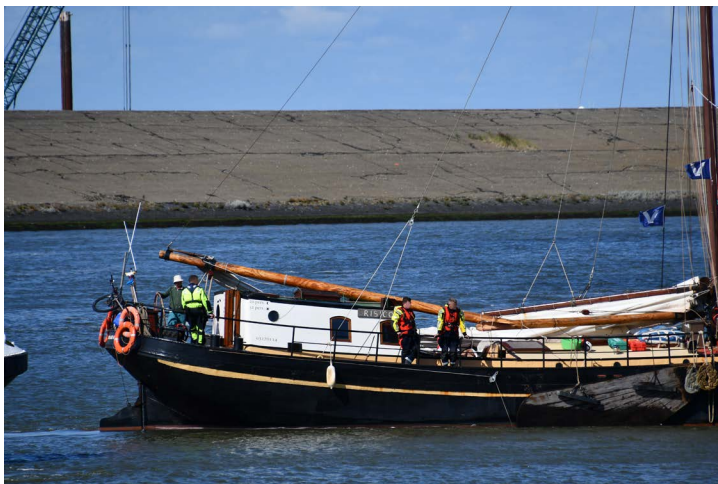
*Figuur 3: De Risico vaart de haven van Harlingen binnen met de gebroken giek aan dek. (Bron: ANP)*

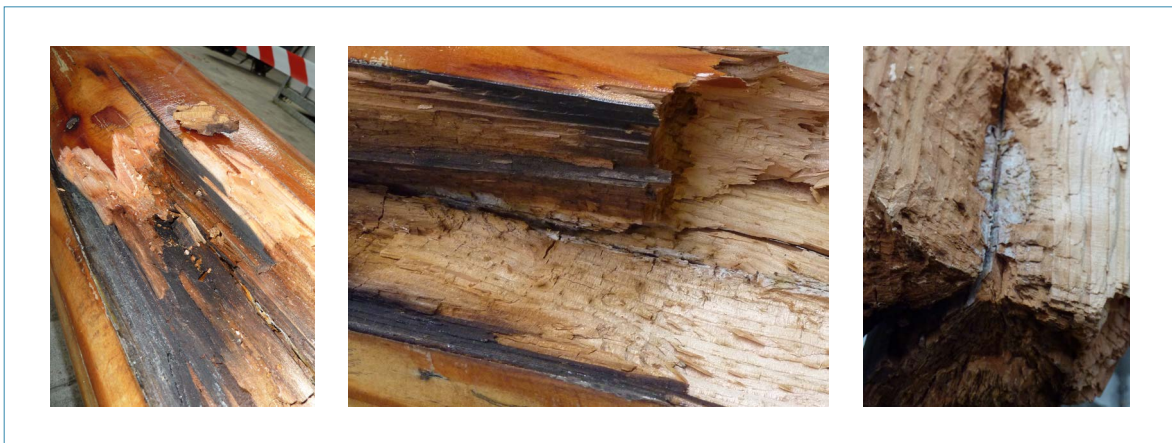
Uit de verschillende verklaringen bleek dat de gijp aan boord van de klipper rustig en gecontroleerd verliep tot het moment van het voorval. Er was geen sprake van een klapgijp. Onderzoek heeft uitgewezen dat de giek heeft kunnen breken door een verzwakking in het hout, veroorzaakt door houtrot. Op de locatie van de breukvlakken en in de kern van de giek waren schimmel, vocht en houtrot aanwezig (zie figuur 7). Hierdoor was een kwetsbare plek in de giek ontstaan, die de krachten die tijdens een normale belasting op een giek komen, zoals bij een gecontroleerde gijp, niet meer aankon.

Figuur 7: Houtrot (foto's links) en schimmel (foto rechts) op de breukvlakken.

Tijdens de coronapandemie werd er vanwege de opgelegde beperkingen heel weinig gevaren. Deze periode heeft de klipper overwegend in de haven stilgelegen. De zeilen waren van het schip afgehaald en de mast en giek bleven onbedekt op het schip. In deze stilligperiode, waarbij de giek in weer en wind aan boord lag, heeft inwatering bij de aanwezige windscheuren kunnen plaatsvinden. Inwatering van windscheuren hoeft op zichzelf geen probleem te veroorzaken als het water weer uit de windscheur kan lopen. Omdat de giek een liggend rondhout is, niet afgedekt was en er niet gevaren werd, waardoor er geen beweging in de giek is geweest, heeft het vocht zich in de windscheur kunnen ophopen. Deze inwatering bij de windscheuren heeft een nadelig effect op de kwaliteit van het hout gehad en het ontstaan van schimmel en houtrot kunnen veroorzaken.

Door inwatering heeft er in de windscheuren van de giek van de Risico schimmel en houtrot kunnen ontstaan die de giek dusdanig hebben verzwakt, dat deze tijdens een normale gangbare manoeuvre is gebroken.

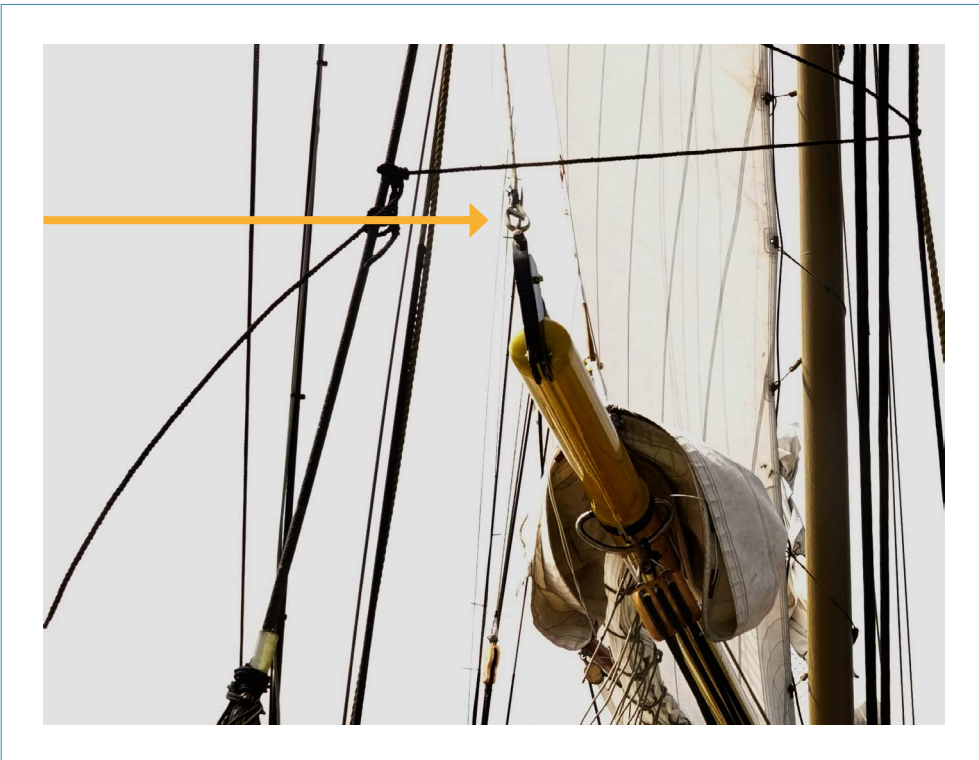
*Figuur 10: Kraanlijn Wilhelmina met oog bevestigd aan giek. (Foto gemaakt voordat het ongeval plaatsvond, bron: privécollectie passagier)*

Op de aan boord genomen foto's (figuur 10 en 11) is zichtbaar dat de kunststoflijn niet in zichzelf was terug gesplitst of was geknoopt, maar dat de ogen door middel van één bindsel gemaakt zijn. Het bindsel was tijdens een onderhoudsperiode gemaakt door de eigenaar van het schip. Bindsels zijn een traditionele manier om twee lijndelen met elkaar te verbinden en kunnen een sterke verbinding zijn.

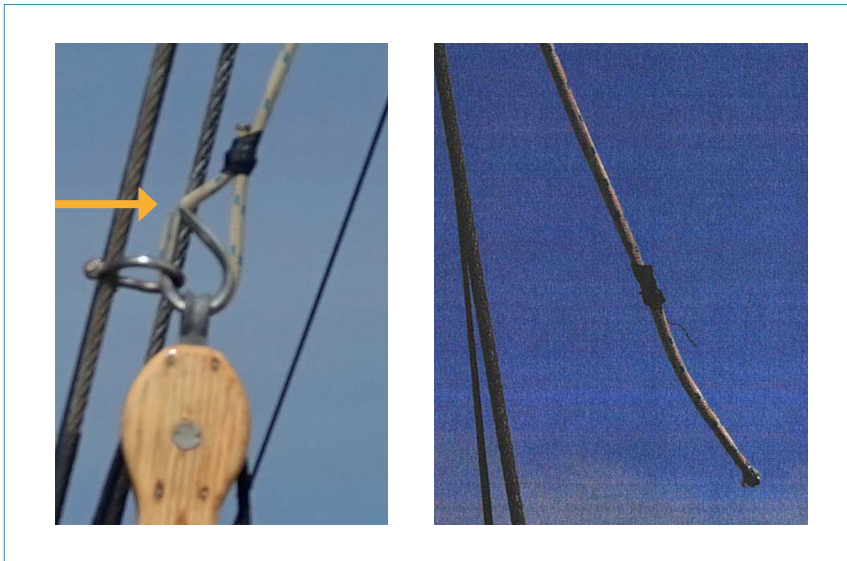
Figuur 11: Links, foto van voor het voorval. Het oog aan zijde van het derde handje waar zichtbaar is dat punkous scheef getrokken is. (Bron: privécollectie passagier). Rechts, foto na het voorval, de kraanlijn uit het bindsel geslipt. (Bron: Maritieme Politie)

Onderzoek wijst uit dat de hier aangebrachte bindsels door een combinatie van factoren niet toereikend waren om de vrijgekomen kracht tijdens de zeilmanoeuvre op te vangen.<sup>7</sup>

- Door de plaatsing van de harpsluiting op de kous bij het derde handje ontstond een dwarskracht op de kous wat een grote ruimte in het oog ten opzichte van de gebruikte kous veroorzaakte. Door de ontstane hoek kwamen ongelijke krachten op het bindgaren van het bindsel waardoor de kans op schade groter werd.
