ONDERZOEKRAAD
VOOR VEILIGHEID

Aanvaring in het Schuitemengat

Lessen uit het ongeval met de snelboot
Tiger en de watertaxi Stormloper

Den Haag, 6 december 2023

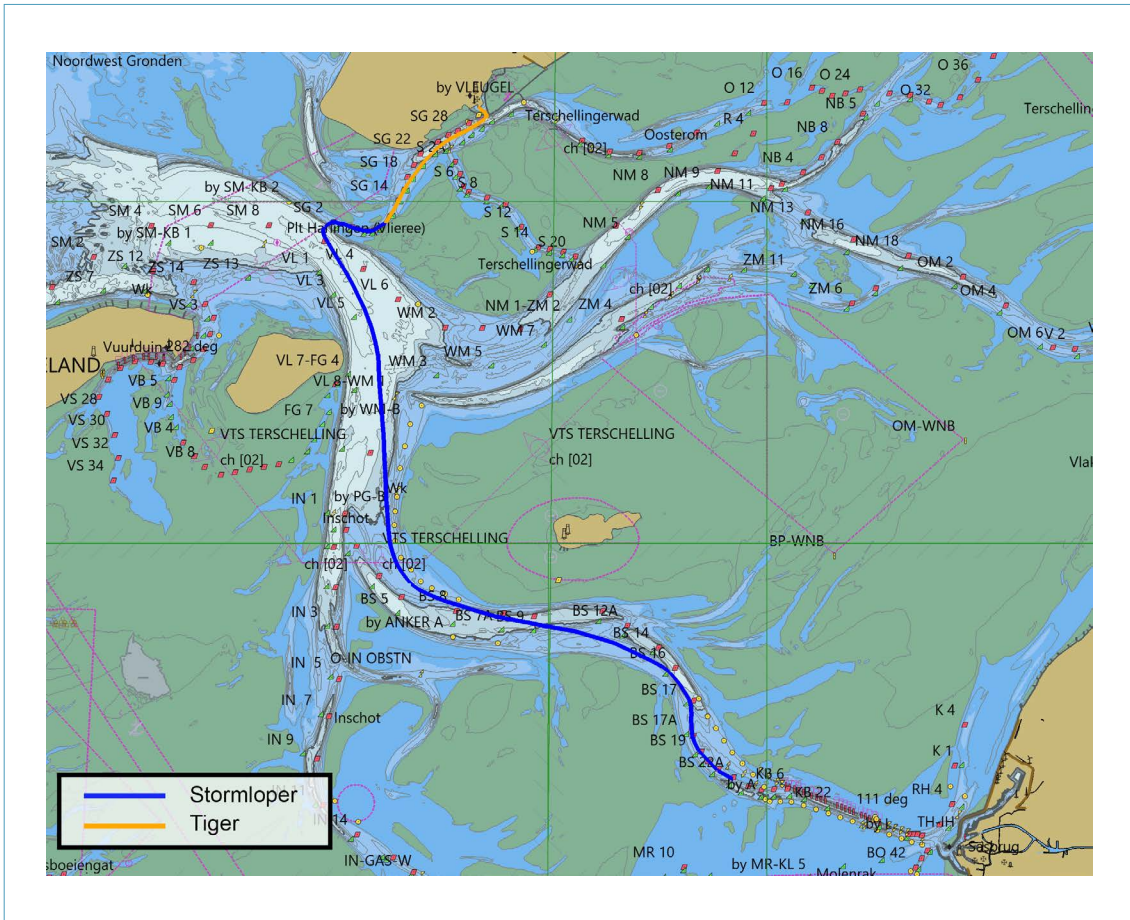
Figuur 1: Overzicht van de gevaar route van de watertaxi (blauw) en de gevaar route van de snelboot (oranje) tot het moment van de aanvaring.

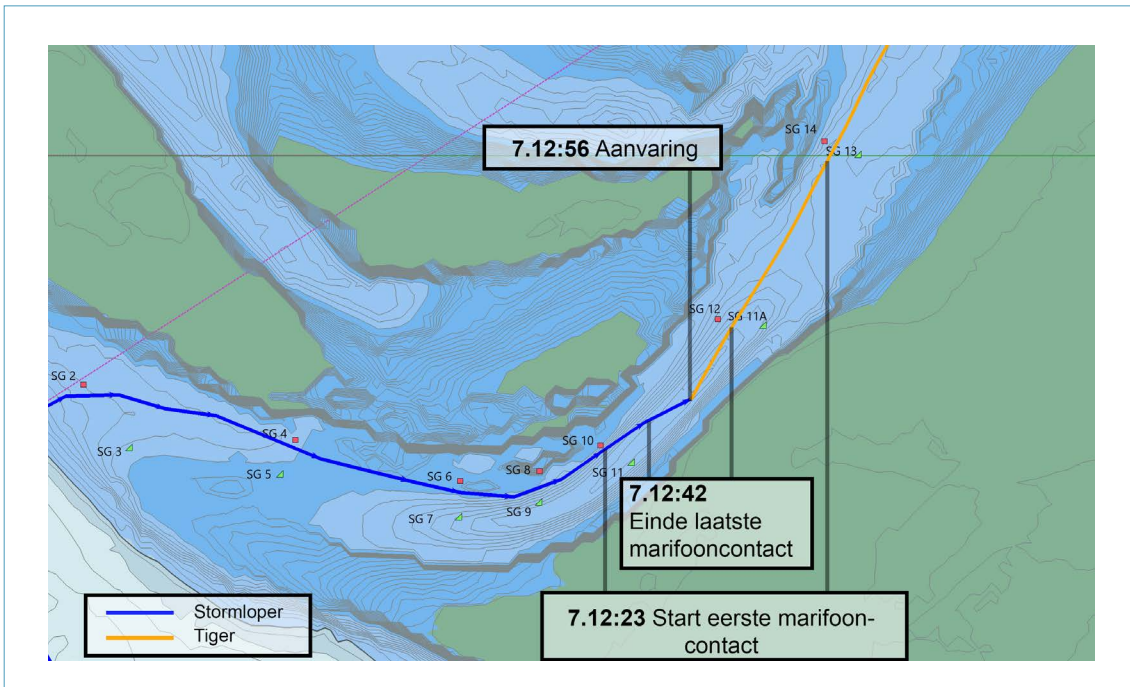
Figuur 2: Close-up van de gevaar route van de watertaxi (blauw) en de gevaar route van de snelboot (oranje) tot het moment van aanvaring in het Schuitengat.

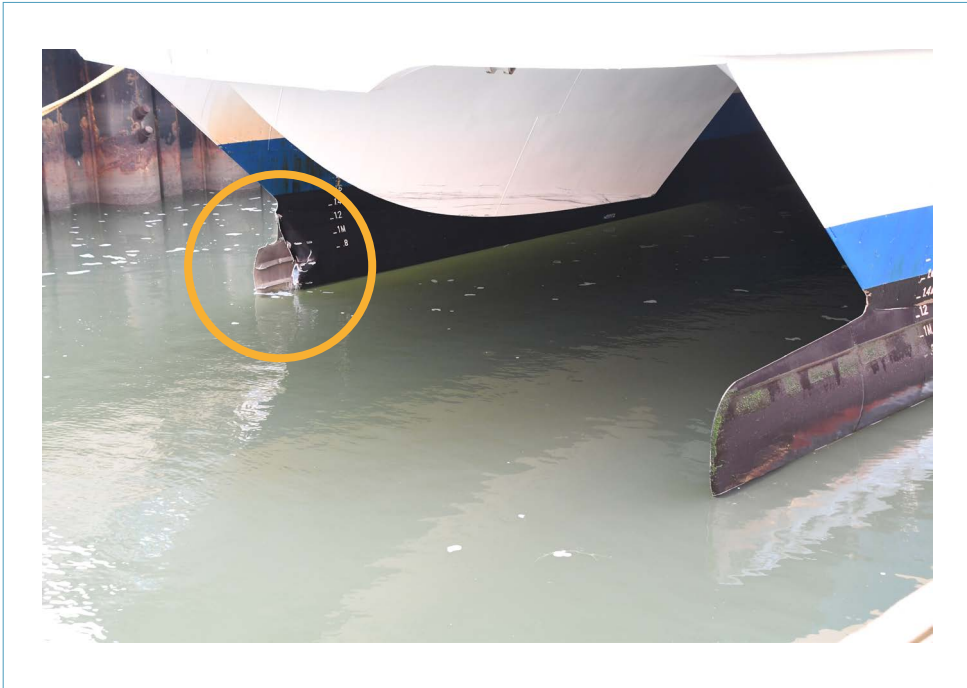
Door de aanvaring liep de snelboot schade op aan de bulbsteven⁶ van de stuurboordromp (zie Figuur 4). De watertaxi raakte beschadigd aan de voorzijde en een stuk van de achterzijde van de boot scheurde af (zie Figuur 5). De watertaxi werd door een reddingsboot overeind getrokken en op een zandbank gelegd zodat het schip niet kon zinken (zie Figuur 6).⁷

Figuur 4: Schade aan de stuurboord bulbsteven van de snelboot. De punt van de steven mist. (Bron: Politie)

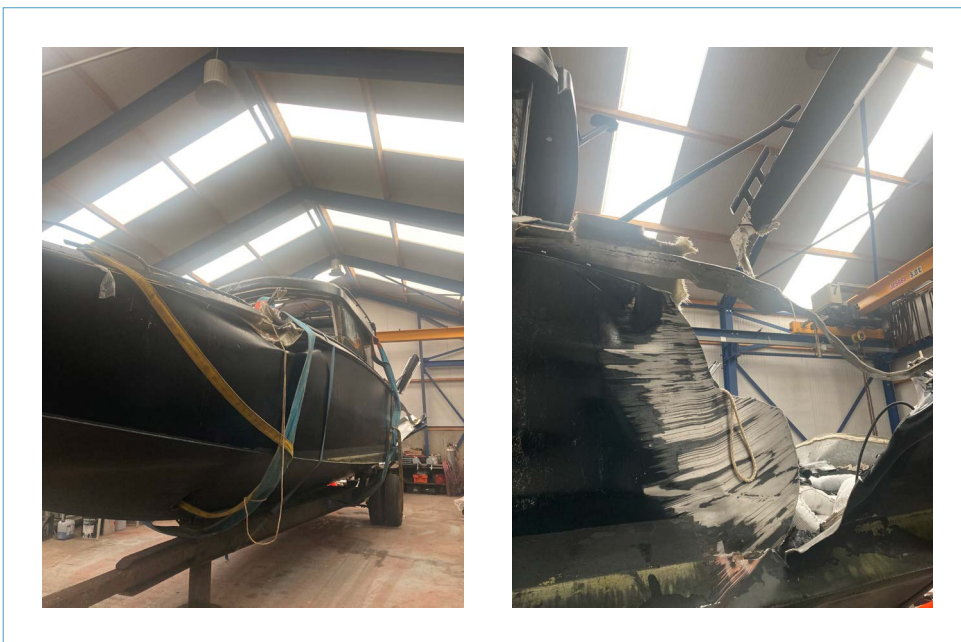
Figuur 5: Beeld van de opgelopen schade aan de watertaxi door de impact van de aanvaring.

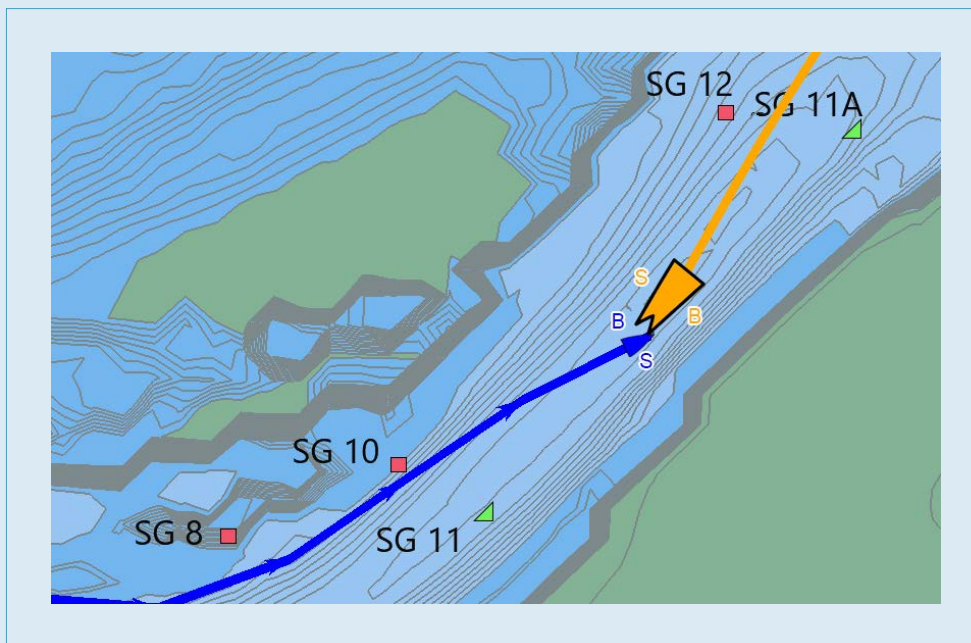
Figuur 7: Figuratieve weergave (niet op schaal) van de aanvaring in het Schuitengat om inzicht te geven in het jargon.
