ONDERZOEKSRaad  
VOOR VEILIGHEID

# Hulpverlening Fremantle Highway

*Den Haag, mei 2025*

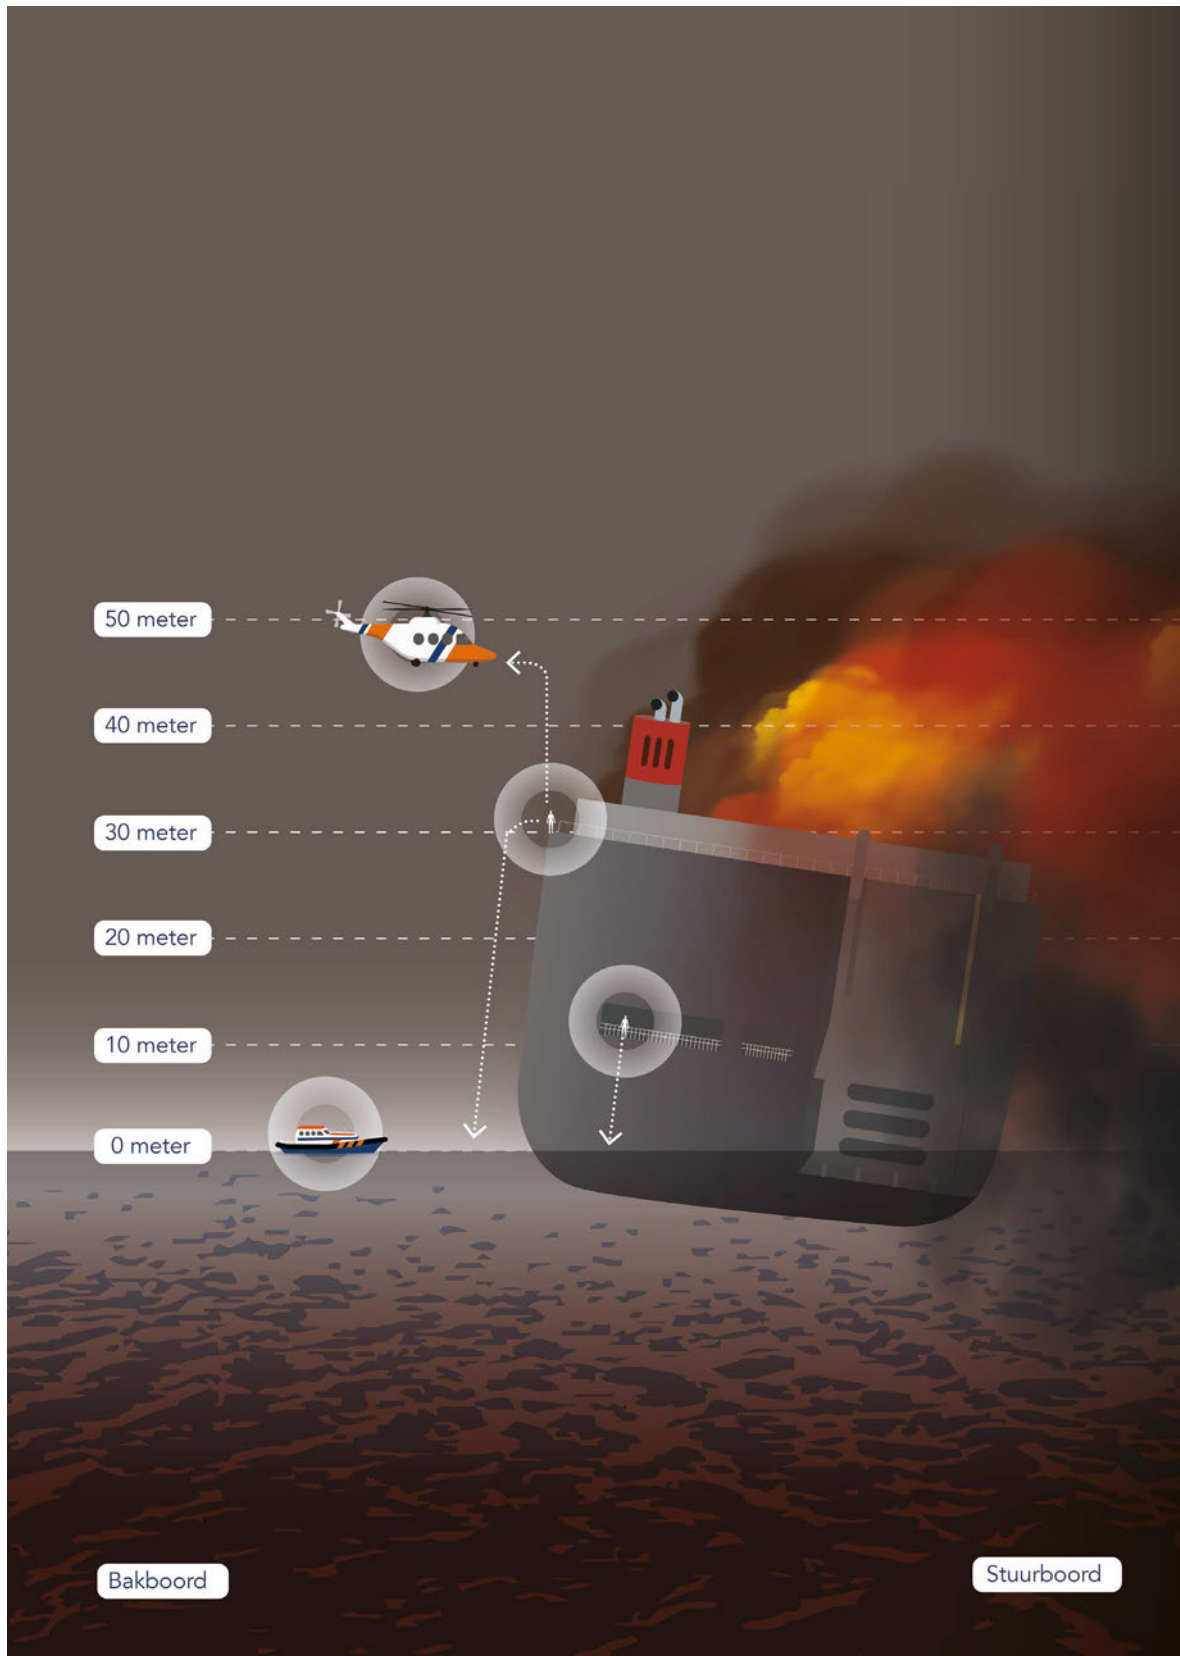
Om 03.01 uur sprong de eerste opvarende vanaf het bovendek in zee. In de daaropvolgende tien minuten sprongen nog vier opvarenden achter elkaar, waarbij het Kustwachtvliegtuig de berichten van de reddingboten over het aantal gesprongen opvarende aan het KWC doorgaf. De reddingboten haalden de drenkelingen een voor een uit zee en namen daarna afstand van het schip om de volgende reddingboot ruimte te geven (zie figuur 13). Hierdoor konden zij alle drenkelingen uit het water halen. Dit deel van de reddingsactie verliep zoals de bemanningsleden van de reddingboten onderling hadden afgesproken in het ter plaatse geïmproviseerde plan.

▲ Figuur 13: Wijzen waarop de opvarenden het schip verlieten.
