ONDERZOEKRAAD
VOOR VEILIGHEID

Mortierongeval Mali

Den Haag, september 2017

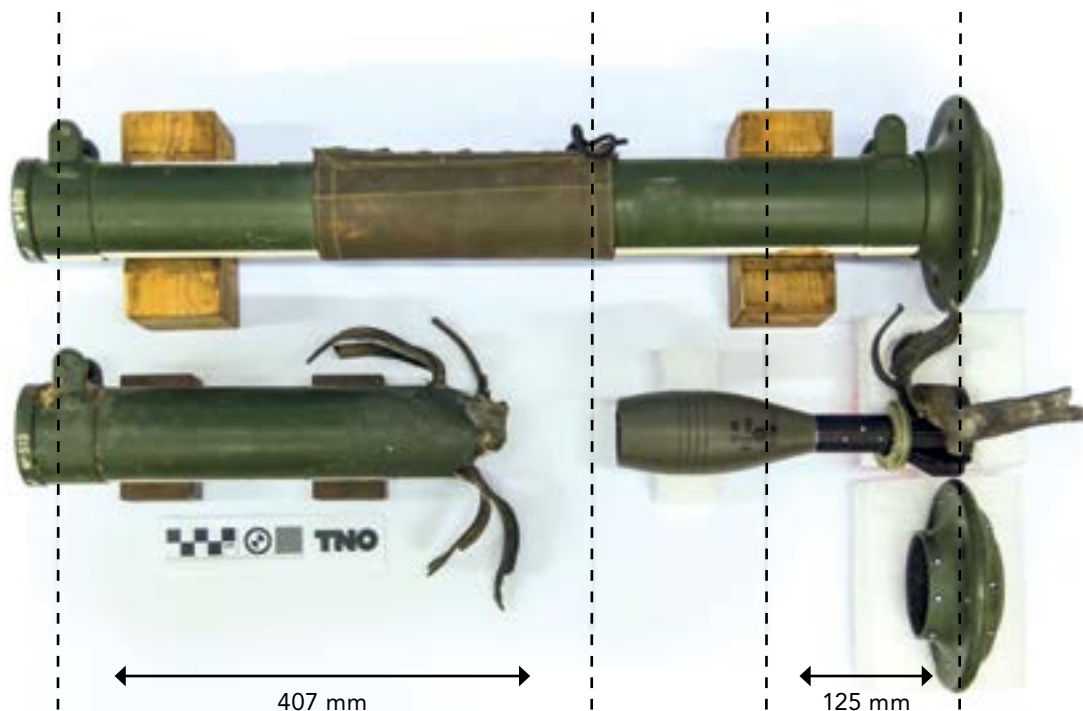
Het schadepatroon aan de mortier (zie figuur 7), aan het staartstuk van de granaat en een afdruk van de scherven van de stalen granaatmantel aan de binnenzijde van de mortier, duiden op een detonatie van de hoofdloading.¹⁵ Er zijn rond de plek van het ongeval bovendien geen resten onverbrande of deels verbrande explosieve stof (TNT) aangetroffen, zoals zou worden verwacht bij een deflagratie of brand.

Figuur 7: Positie van de mortiergranaat uitgelijnd tegen de restanten van de bovenzijde en de onderzijde van de schietbuis. Een intacte schietbuis is boven de reconstructie geplaatst ter vergelijking. Gegeven maten zijn ten opzichte van bovenzijde en onderzijde schietbuis. (Foto: TNO)

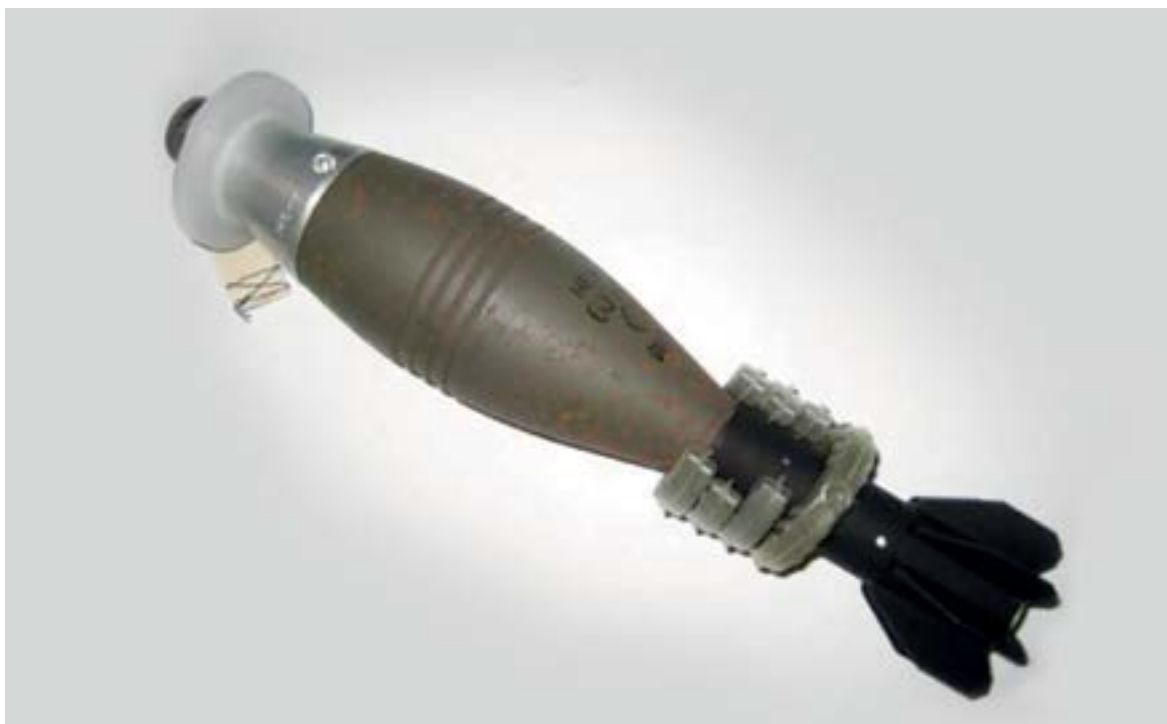
+63 °C. Hieruit blijkt dat de ABWM van de fabrieksspecificaties op de hoogte was. Tussen de testgranaten treft de ABWM een exemplaar aan met roestvlekken op de buitenwand (figuur 28). De ABWM vermeldt de roestvorming in haar rapport, maar verbindt daar geen twijfel aan omtrent de kwaliteit van de munitie.

Figuur 28: Granaat met roest op het lichaam, aangetroffen door de ABWM. (Foto: Defensie)
