Rapportage Commissie van Onderzoek

Voorval: Mortierschietincident Mali
Datum: 6 juli 2016
Status: Definitief

Korte omschrijving voorval: Tijdens een oefening met het schieten van een 60 mm mortier is een granaat in de loop gedetoneerd, waardoor twee militairen om het leven zijn gekomen en een derde militair zwaar gewond is.

Datum voorval: 06-07-2016
Plaats voorval: Kidal (Mali)

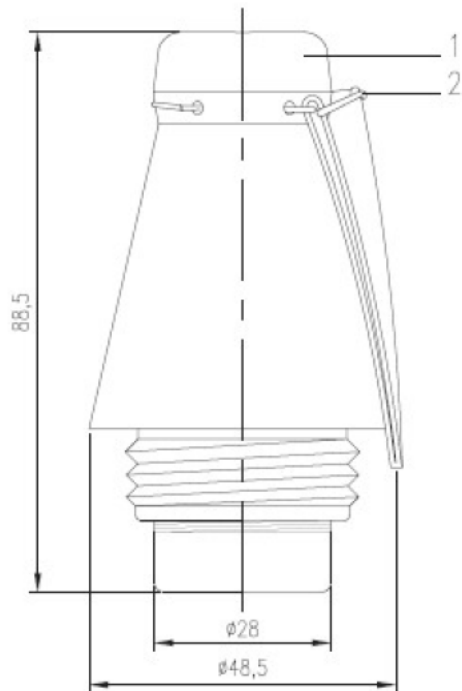
afb 2: aanzicht buis M6-N

afb 3: doorsnede buis M6-N

De analyse van de munitie heeft aannemelijk gemaakt dat het mogelijk is om de schokbuis bij een defect in de enkelvoudige veiligheid, de zigzag vertraging, te wapenen zonder deze eerst te verschieten.

- 1) de brisantgranaten van 60 mm mortier, type HE 80 met schokbuis M6-N uit de bewapening nemen, te röntgenen en op een veilige en verantwoorde manier te ruimen;

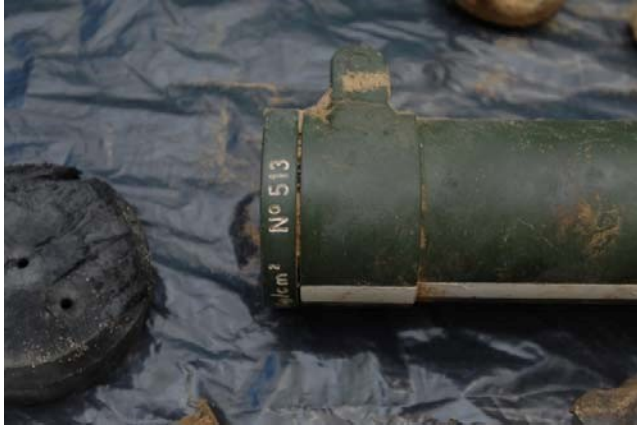
Foto 3: 60 mm mortier NR 513

Het serienummer van de mortier van het ongeval is Nr 513.

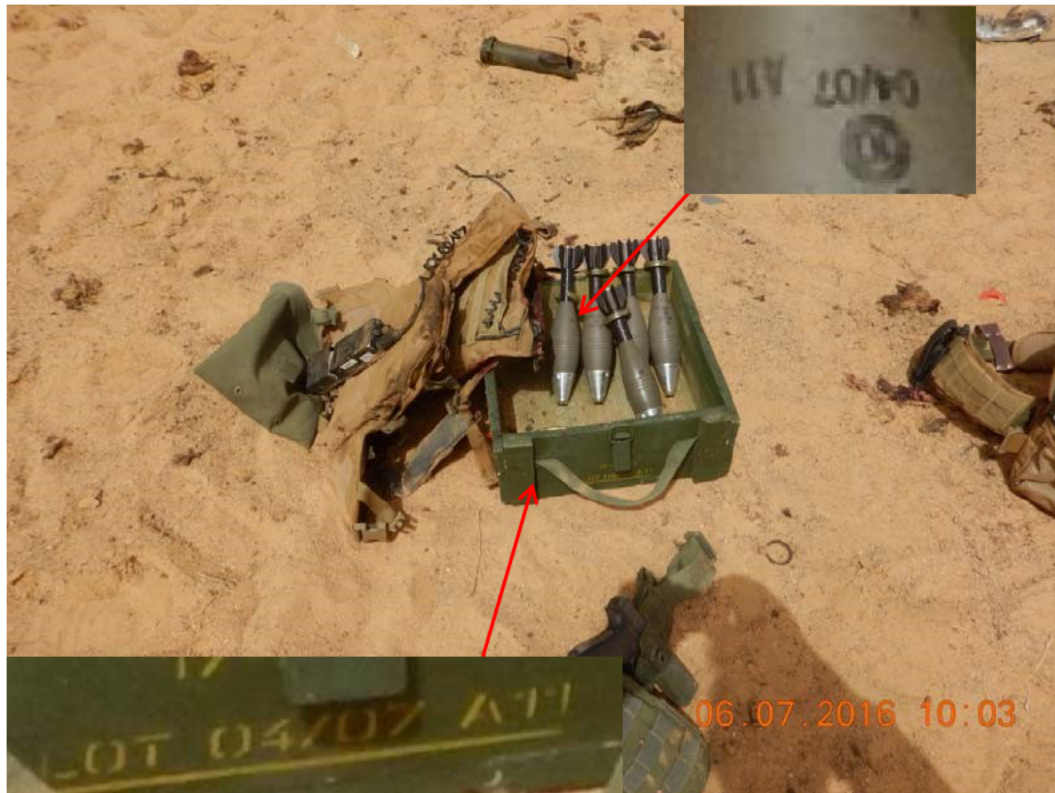
Foto 6: Detail Lotnr munitie op locatie, direct na het ongeval

Uit de foto's, die direct op locatie na het ongeval zijn genomen, is te zien dat de resterende 5 stuks munitie, op het schietpunt, in een kist zitten met lotnr 04/07 A11. Op 3 van de 5 granaten is hetzelfde lotnr te lezen. Uit de interviews is gebleken dat er elke keer een complete kist munitie werd opgevoerd naar het schietpunt.
