Kenniscentrum Wapensystemen en Munitie		 
Datum 2019-01-20	Onderzoek ten behoeve van veilige afvoer van 60 mm munitie van het HB mortier	Projectnummer 6172.07.2017
Documentnr. 28267		Hiermee vervalt Versie 1.8
Versie 2.0		Status Definitief (Indien getekend)

Managementsamenvatting

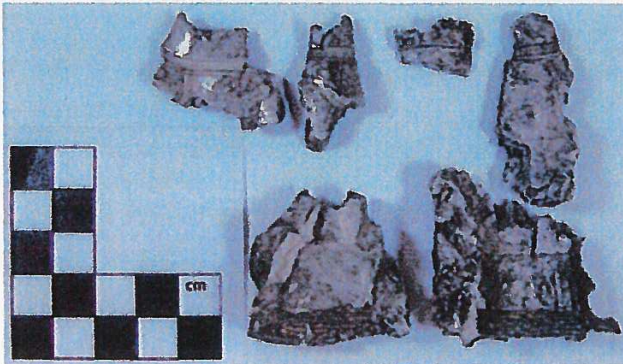
OVV-rapport figuur 25: Aluminium scherven afkomstig van de ongevalsgranaat. (Foto: TNO)

De scherf rechtsonder in OVV-rapport figuur 25 is dezelfde als de scherf in OVV-rapport figuur 10. In de TNO-bijlage is deze scherf dus zowel aangetroffen tijdens de 2^e zoekslag als aangetroffen in de scherfvesten.

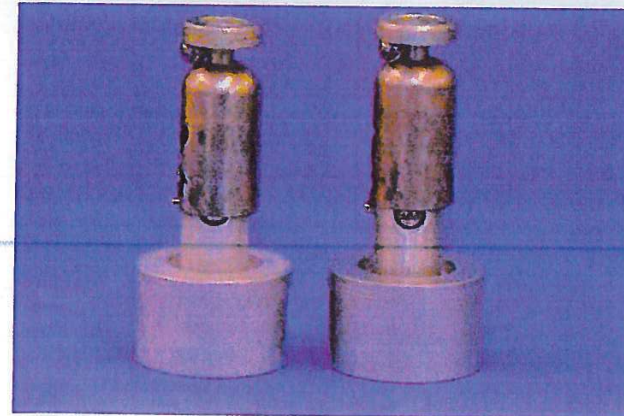
Foto 4: Combinatie slagpin en terugslagkap; links correct; rechts incorrect (Foto: KC W&M)

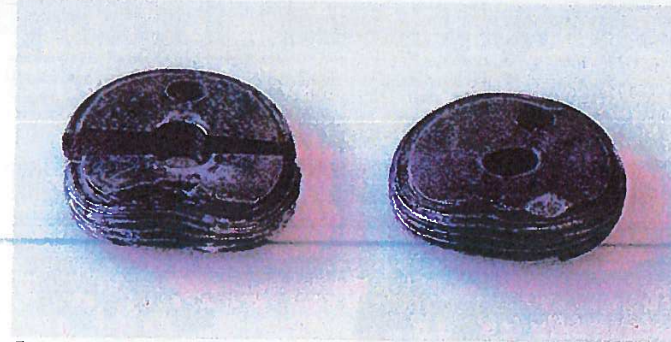
Foto 7: Links afsluitplaat OVV-rapport; rechts afsluitplaat gecontroleerde vernietiging. (Foto: KC W&M)

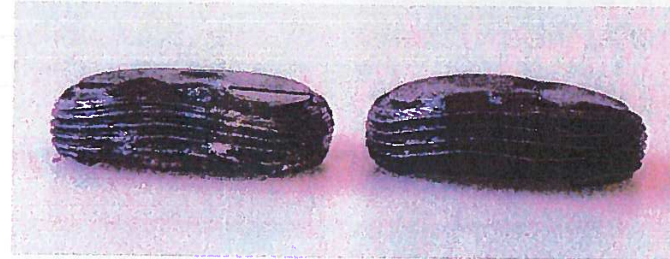
Foto 8: Links afsluitplaat OVV-rapport; rechts afsluitplaat gecontroleerde vernietiging. (Foto: KC W&M)

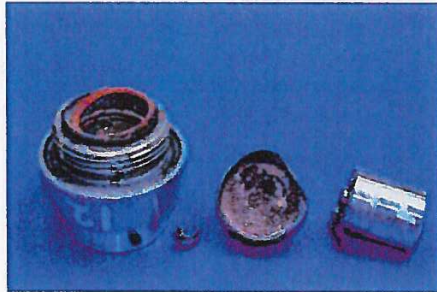
Bij 3 van de 20 testen met organieke schokversterker is door de drukopbouw de springstof in de schokversterker weggeblazen waardoor deze leeg zijn aangetroffen en de springstof onder de testopstelling lag, zie foto 12.

Foto 12: Details gemodificeerde schokbuis M6-H na de doorslagtest (Foto: KC W&M)
