Rapport 'Risico's onderkend?' IVD

13 januari 2021

Risico's onderkend?

Onderzoek naar een blikseminslag op oefenterrein Ossendrecht 19 juni 2019

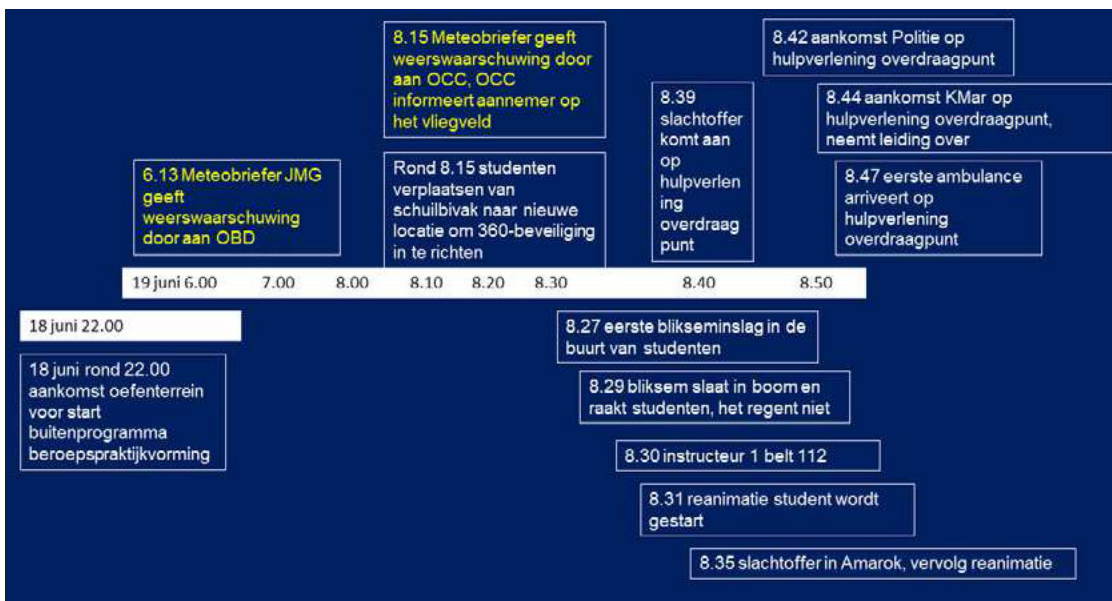
Toen de vliegbasis om 8.15 uur open ging, waarschuwde de meteoriefier het onderdeelcoördinatiecentrum nog eens voor het onweer, conform de weerswaarschuwingmatrix. Het coördinatiecentrum gaf deze waarschuwing om 8.15 uur direct door aan een aannemer die op de vliegbasis aan het werk was. Het coördinatiecentrum was ook op de hoogte van de beroepspraktijkvorming van de VeVA-studenten in het oefenterrein, maar er was geen afspraak om instructeurs te informeren bij slecht weer. Om die reden werden de instructeurs niet over het naderende onweer geïnformeerd.

Figuur 11 *Tijlijn aangevuld met meteorologische gegevens.*
