Inspectie Veiligheid Defensie
Ministerie van Defensie

Luchtvaartongeval NH-90

Onderzoek naar luchtvaartongeval NH-90
Aruba 19 juli 2020

Oktober 2021

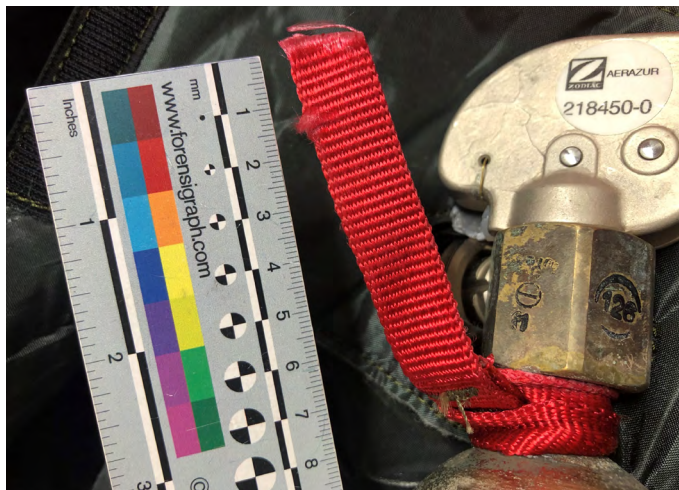
Tijdens het onderzoek aan de persoonlijke veiligheidsuitrusting bleek de veiligheidslijn van de vlieger niet meer compleet te zijn. Het gedeelte van de lijn vanaf de activatielus tot aan de CO₂-fles van het vlot ontbrak met uitzondering van de laatste tien centimeter (figuur 19).³⁵

Figuur 19 Kop van drukfles met deel van de activatielus (bron IVD)
