Inspectie Veiligheid Defensie
Ministerie van Defensie

Val van een CV90

Onderzoek naar een voorval tijdens
herstelwerkzaamheden, 6 september
2019

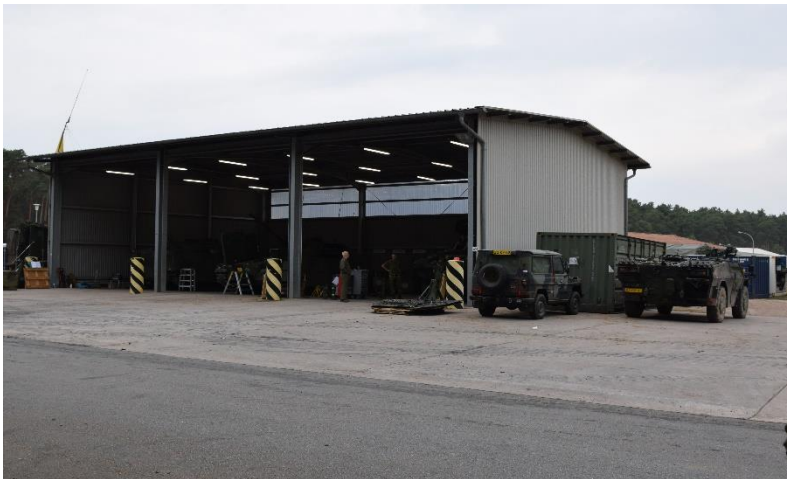
Van 26 augustus tot 4 september voerde 433 Hrstpел de onderhouds- en herstelwerkzaamheden uit op verschillende plekken op het oefenterrein. Dit mobiele optreden was onderdeel van de certificering van 433 Hrstpел, dat wil zeggen de toetsing van de eenheid als onderdeel van het gereedstellingsproces. Na de certificering verplaatste het herstelpeloton zich naar een onderhoudslocatie op bivaklocatie Grosswudicke ten oosten van het oefengebied. Deze onderhoudslocatie bestond uit een betonnen ondergrond met overkapping met open voorzijde (zie foto 2).

Afbeelding 2 Onderhoudslocatie Grosswudicke.

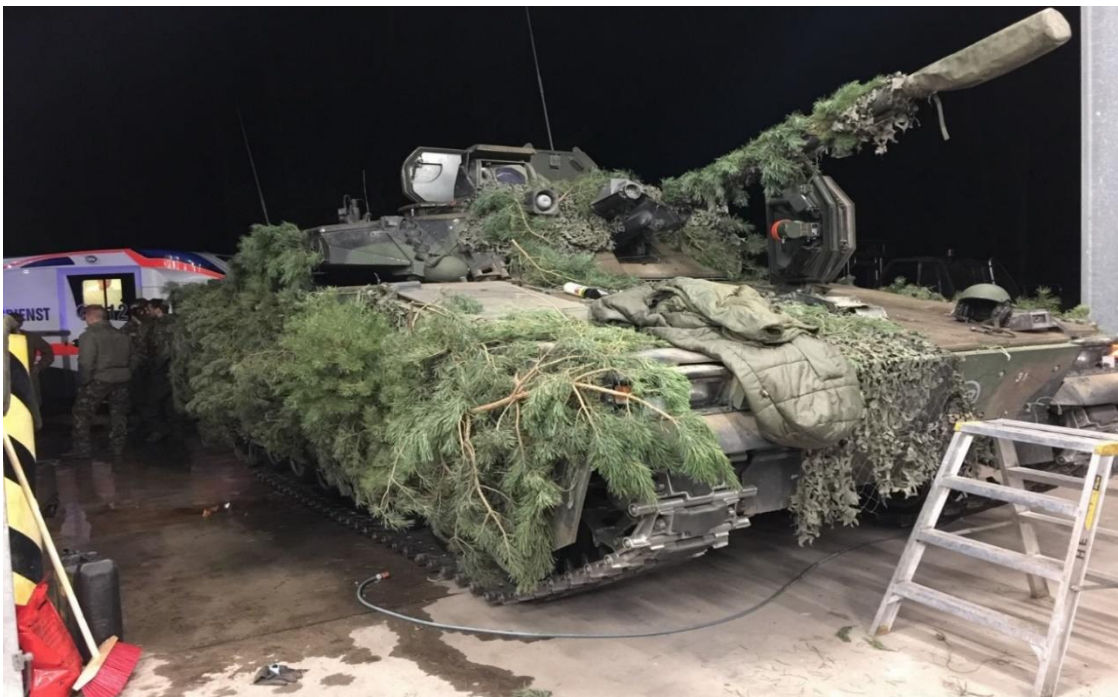
De CV90 was voorzien van camouflagemateriaal, dat wil zeggen camouflagenetten met takken van naaldhout daar doorheen gevlochten. De takken zaten aan de zijkanten en rondom de loop. De bovenzijde van de toren (bovendeks luik van de CV90) was vrij van camouflage, het loopgedeelte op het motordek grotendeels ook (zie foto 3).

Afbeelding 3 De ongevalslocatie kort na het ongeval met de traumahelikopter op de achtergrond. De CV90 staat met de neus en de loop onder de overkapping. Dit was de situatie tijdens het ongeval, met uitzondering van de plaats van de trap, de aanwezigheid van de slaapzak op de CV90 en de plas water op de grond.
