Inspectie Veiligheid Defensie
Ministerie van Defensie

Schietongeval Camp Bulldog

Onderzoek naar ongeval tijdens
wapenonderhoud in Erbil, Irak

21 augustus 2022

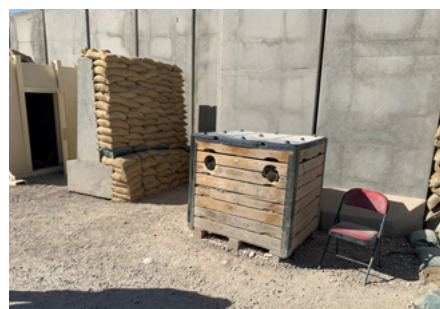
Afbeeldingen 2 en 3: Laad- en ontladinrichtingen parkeerplaats (links) en ingang Camp Bulldog (rechts).
