ONDERZOEKSRaad  
VOOR VEILIGHEID

# Dodelijk ongeval na scheuren expansiestuk in stoomleiding

Lessen uit het voorval aan boord van de  
Nieuw Amsterdam

### ANALYSIS OF A FAILED STAINLESS STEEL EXPANSION JOINT

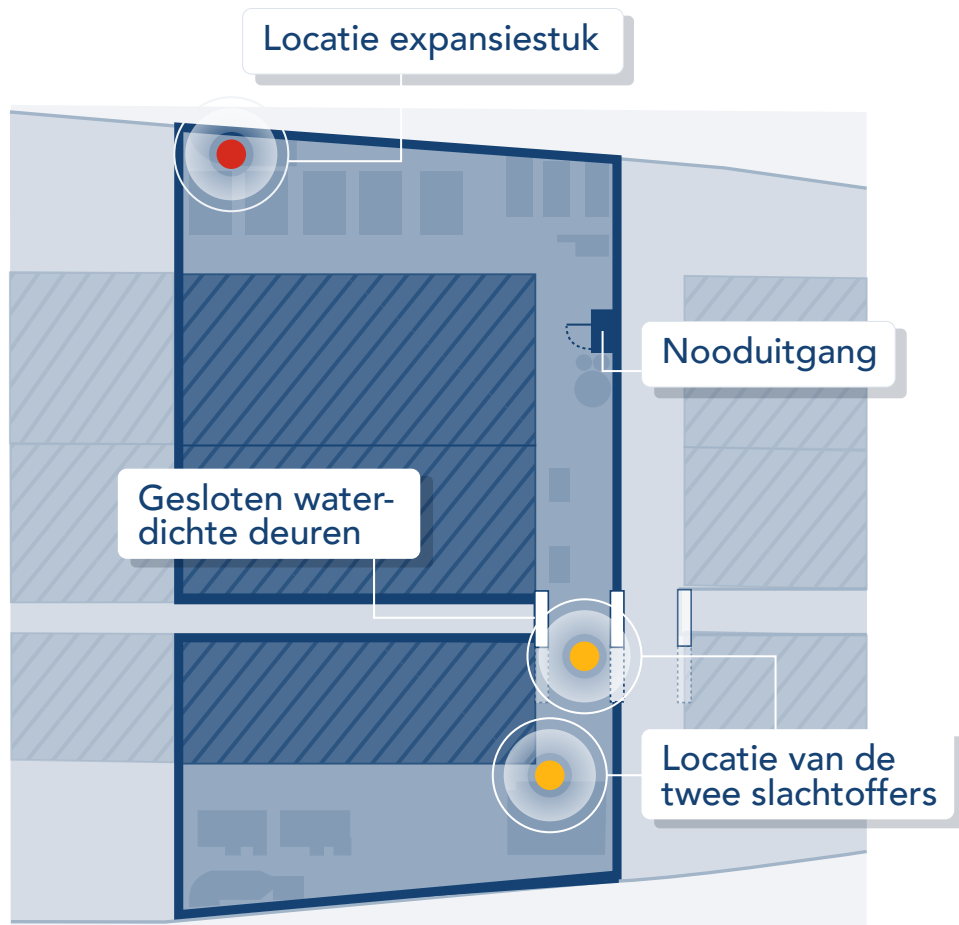
▲ Figuur 4: Locaties van de twee slachtoffers en het expansiestuk (bron: Onderzoeksraad voor Veiligheid).

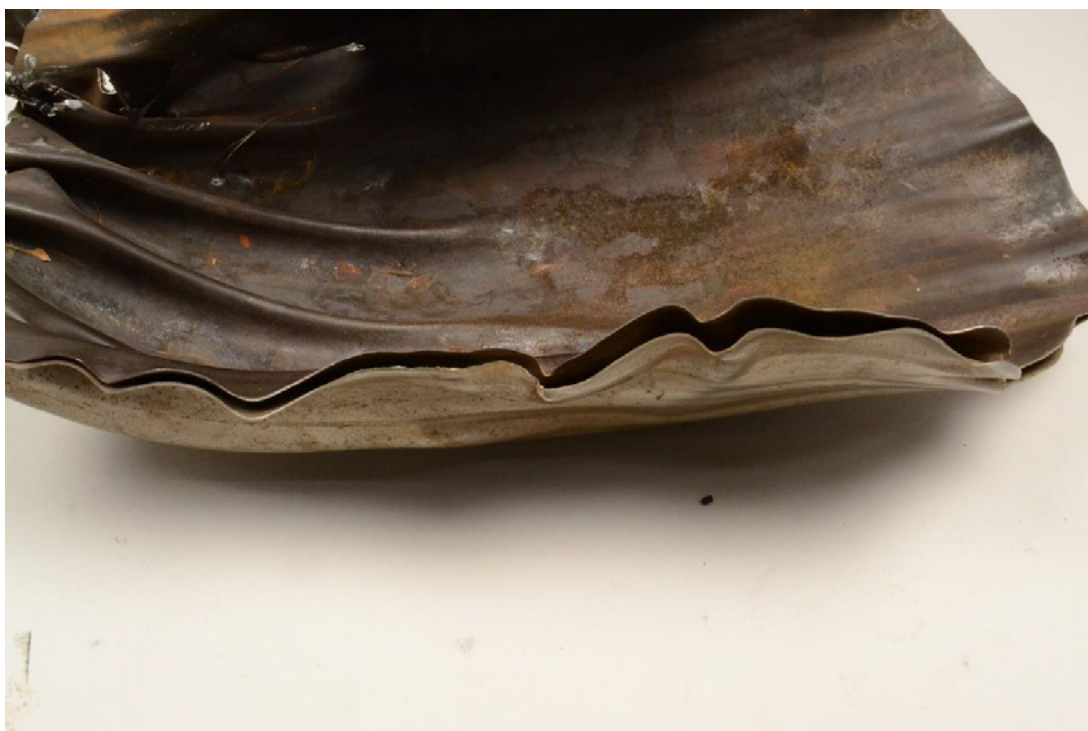
**Figure 5.** The fracture across along the side or circumference of the bellows illustrating the exact same fracture path through both bellows plates.

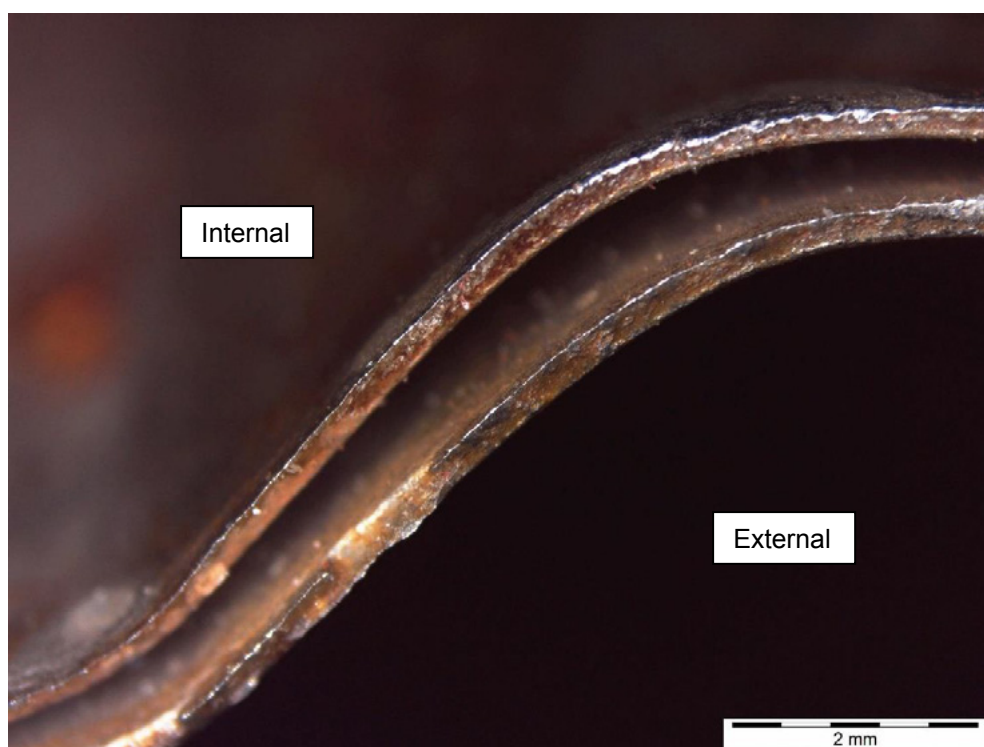
**Figure 6.** The fracture surfaces of the bellows plates in the fracture across the width (see figure 4 for reference). Mostly corroded fracture surface, no visible details.
