Bijlage 1

"Onderzoek Covid-19, ventilatie in relatie tot aerosolen" van de gebouwen van de Tweede Kamer der Staten-Generaal
d.d. 20 september 2020

Onderzoek aerosolen

Overzicht en aanbevelingen
Tweede Kamer

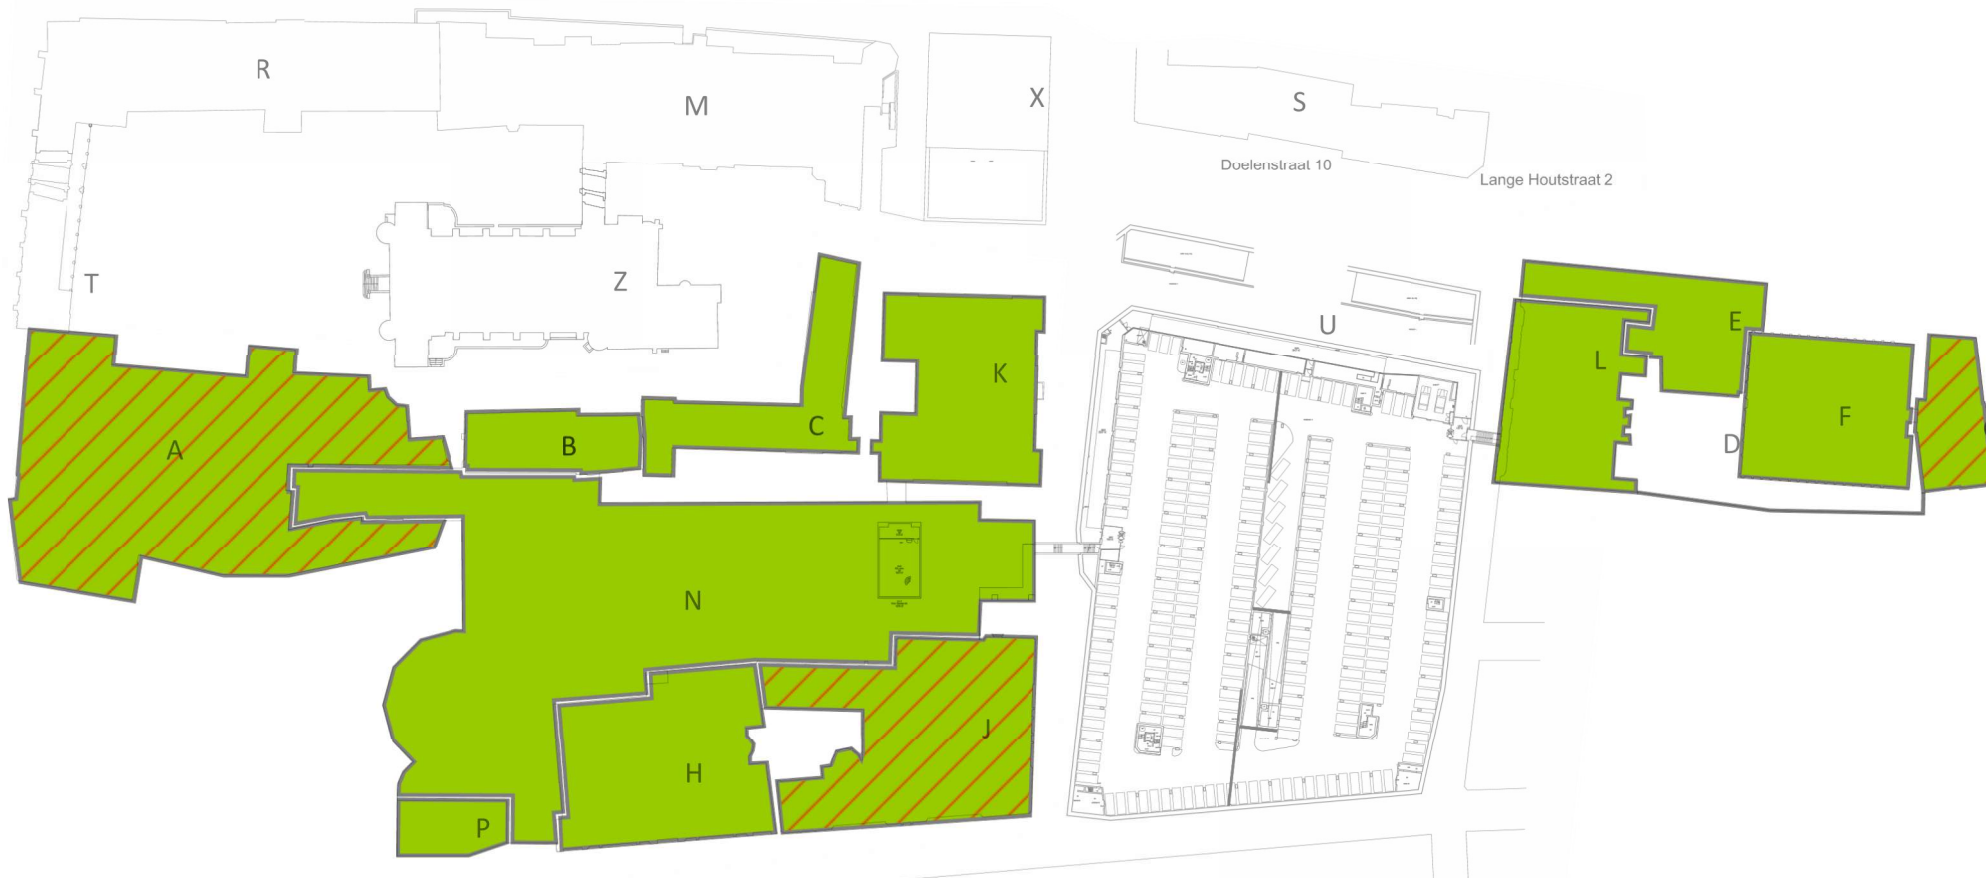
X001

Als de verschillende gebouwen worden beschouwd, valt op dat in de gebouwen Binnenhof 1a-3 (bouwdeel A), Justitie (bouwdeel J) en Bleyenburg (gebouw G) een aanzienlijk deel van de verblijfsruimten niet mechanisch geventileerd wordt. Voor deze gebouwen is het nodig de bezetting in de betreffende ruimten te maximaliseren tot 1 medewerker per ruimte.

De bouwdelen Koloniën (K), Binnenhof 7 (C), Logement (gebouw L), Lange Houtstraat (gebouw E) en Depot (gebouw F) voldoen voor wat betreft ventilatie-hoeveelheden en ook voor wat betreft de wijze van klimatiseren. De bouwdelen Binnenhof 4-6 (B) en Hotel (H) worden geklimatiseerd met zgn. decentrale recirculatie-units. Omdat hier ruimschoots voldoende wordt geventileerd met verse lucht, wordt dat niet als een risico beschouwd.

Voor de nieuwbouw (N) zijn technische en organisatorische maatregelen getroffen om er voor te zorgen dat de vergader ruimten te allen tijde voldoende worden geventileerd. Voorheen werd de verse luchthoeveelheid gereduceerd op basis van gebruik van de ruimten.

De Perstoren (P) is voorzien van mechanische ventilatie en wordt voldoende geventileerd. De eerder gevelopeningen zijn recent aangepast, zodat deze weer geschikt zijn voor gebruik. In enkele ruimten in dit bouwdeel wordt gebruik gemaakt van split-koelunits. In een vervolganalyse worden de ruimten en bijbehorende organisatorische maatregelen vastgesteld

De toiletventilatie is in veel bouwdelen maar onvoldoende en vraagt daarom aandacht. Een aantal toiletruimten moeten worden aangepast of tijdelijk worden gesloten.

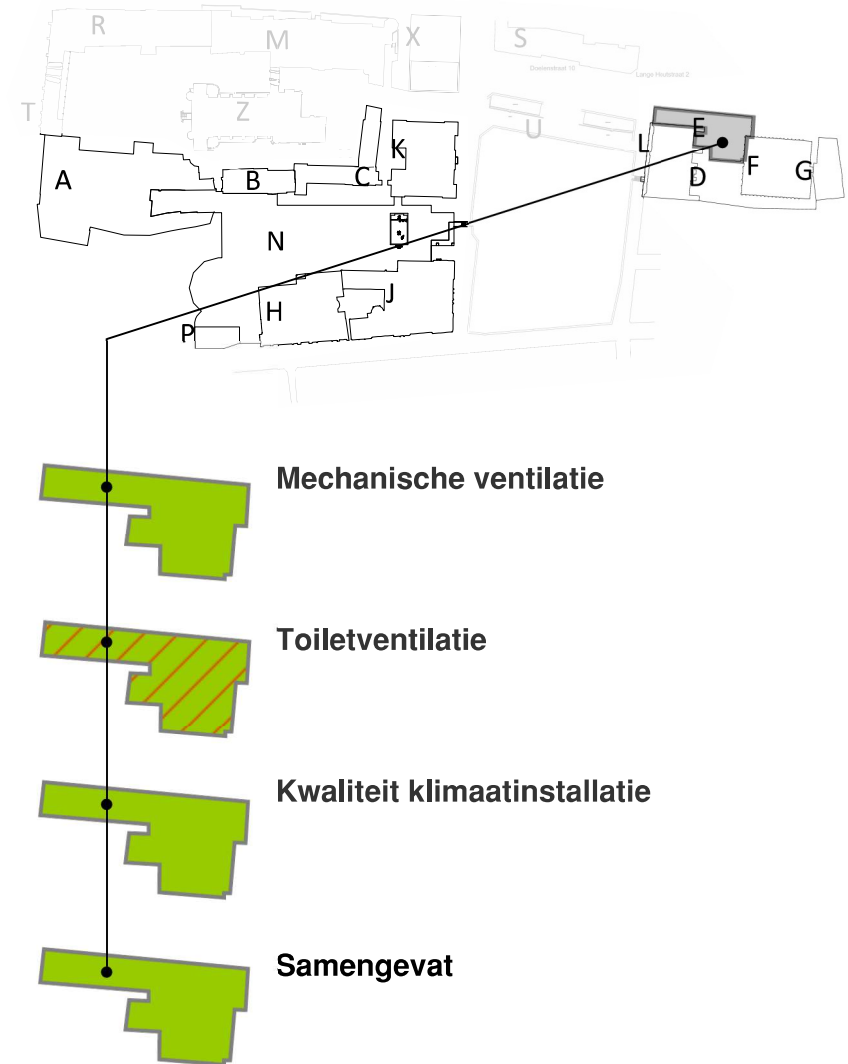
E001

Dit gebouw is geheel voorzien van een mechanische ventilatie-installatie met voldoende capaciteit voor de reguliere bezetting en daarmee ook voor de verminderde bezetting op basis van het 1,5 m regime. Voor de klimatisering (koeling) wordt alleen gebruik gemaakt van plafond- en wandroosters. Hiervoor gelden geen beperkingen in het kader van Covid.

De ruimten zijn niet voorzien van te openen geveldelen.

De toiletruimten zijn op één ruimte na voldoende mechanisch geventileerd.
De afzuigventilatie-installatie moet worden aangepast. Tot die tijd is het advies de toiletruimten met onvoldoende ventilatie te sluiten.

- TV-01 Aanbrengen centrale toiletventilatie
- OF
- TV-02 Herverdelen luchthoeveelheden en deel van de toiletruimten afsluiten
- TV-03 Gehele toiletgroep afsluiten.

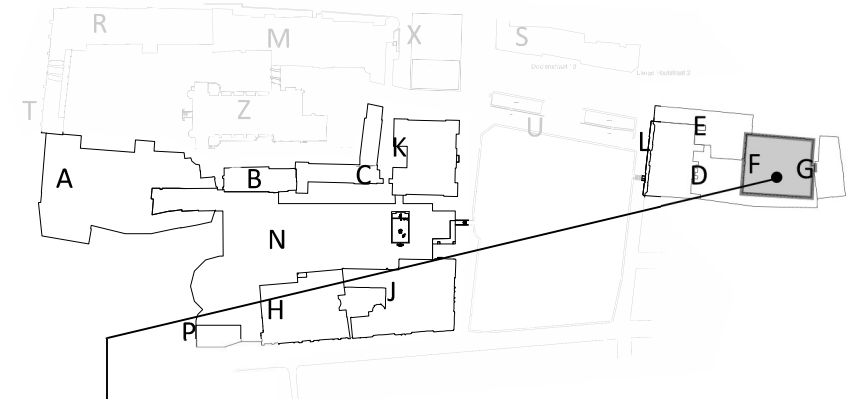
F001

Dit gebouw is geheel voorzien van een mechanische ventilatie-installatie met voldoende capaciteit voor de reguliere bezetting en daarmee ook voor de verminderde bezetting op basis van het 1,5 m regime. Voor de klimatisering (koeling) wordt alleen gebruik gemaakt van plafond- en wandroosters en de klimaatgevel. Hiervoor gelden geen beperkingen in het kader van Covid.

De ruimten zijn voorzien van te openen geveldelen. Spuiventilatie vindt plaats via de klimaatgevel.

De toiletruimten zijn op één ruimte na voldoende mechanisch geventileerd.

De afzuigventilatie-installatie moet worden aangepast. Tot die tijd is het advies de toiletruimten met onvoldoende ventilatie te sluiten.

TV-01 Aanbrengen centrale toiletventilatie

TV-02 Herverdelen luchthoeveelheden en deel van de toiletruimten afsluiten

TV-03 Gehele toiletgroep afsluiten.
