Inspectie Veiligheid Defensie
Ministerie van Defensie

Veiligheid in de lucht

Onderzoek naar een zelfbeschieting van een F-16 boven de Vliehors

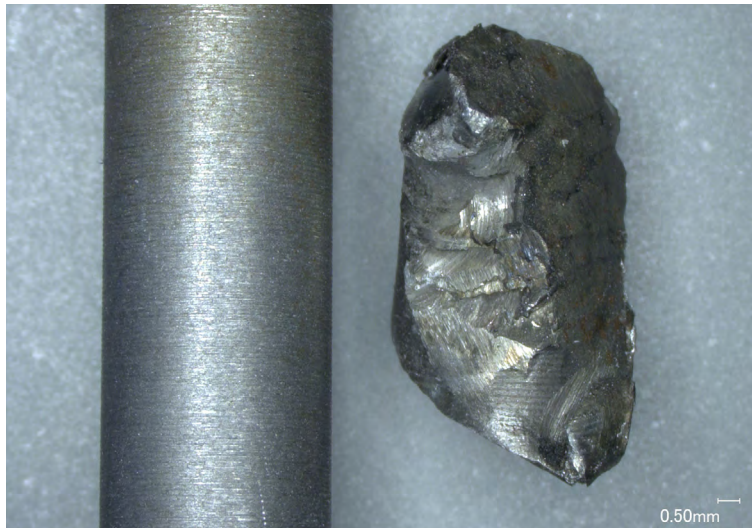
De afmetingen en het uiterlijk van het deeltje op de oliekoeler waren vergelijkbaar met die van het lange, dünnere cilindrische deel van de pin (zie figuur 12). De chemische samenstelling van het deeltje was vergelijkbaar met die van de pin van de kogel. Dit betekent dat de pin de luchtinlaat heeft geraakt en vervolgens in de motor is terechtgekomen. Het uiterlijk van de beschadiging van de luchtinlaat wees uit dat deze is geraakt door een nog niet-gevormde pin die op of nabij de insnijding was gebroken. Dit betekent dat de kogel is gebroken voorafgaand aan de botsing met de luchtinlaat.

Figuur 12 Een deel van een intacte pin (links) en het teruggevonden deel in de oliekoeler (rechts) (bron: NLR).
