Ingenieursbureau

Notitie

Aan [redacted] (RWS-CD)
Datum : 07-10-2021
Betreft : Vuurtoren Lange Jaap:

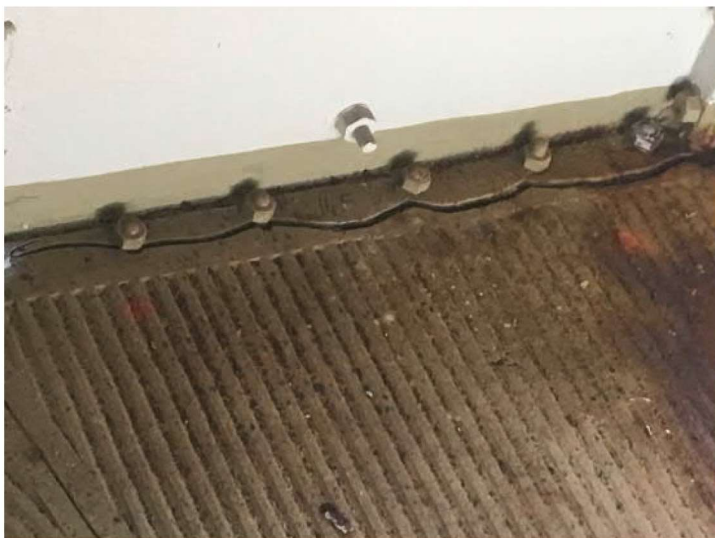
Vloerscheur [ref. 2, 2019]

Op een aantal verdiepingen is sinds de jaren negentig van de vorige eeuw sprake van zware scheurvorming langs de aansluiting van de buitenwand en binnenschacht. De scheurvorming is als eerste begonnen op de tussenverdiepingen 8 – 11. In de loop van de tijd is de scheurvorming uitgebreid naar andere aansluitende verdiepingen en zijn ook scheuren in de vloerpanelen zelf ontstaan. Deze vloerscheuren zijn rekenkundig onderzocht en als niet kritisch voor de veiligheid van de toren als geheel gekwalificeerd. Uit het feit dat de vloerscheuren ver open staan kan worden afgeleid dat er sprake is van hoge inwendige spanningen in de toren. Dit laatste is van belang voor het vervolg.

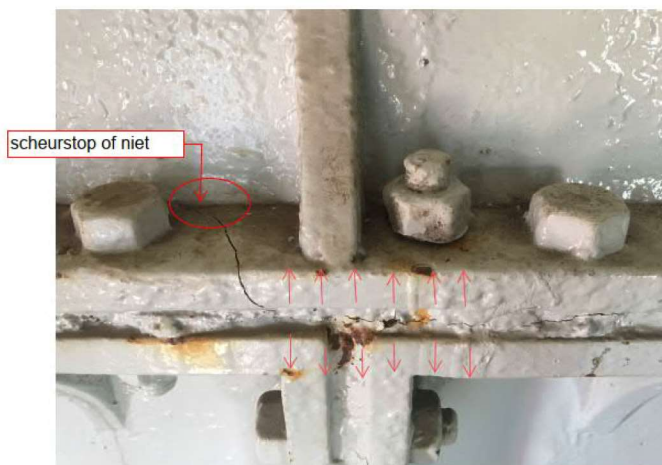
Scheur in de lip van het wandpaneel (ref. 2, 2019)

In de 2019 [ref. 2] zijn op enkele plaatsen beginnende scheuren in de lip van het wandpaneel gevonden. De oorzaak van deze scheurvorming is een lekke voeg waardoor vocht en chloriden in de ijzercementvoeg toetreden. Door corrosie van het ijzer in de voeg treedt

extreme zwelling op van de voeg. Dit veroorzaakt sterke buiging in de lip van het wandpaneel. Door het brosse materiaal resulteert dit in lokale scheurvorming.
