# Viskotter zinkt door falend lenspompstelsel

Lessen uit het voorval met de UK-160  
Riemda, 23 december 2020

*Den Haag, mei 2022*

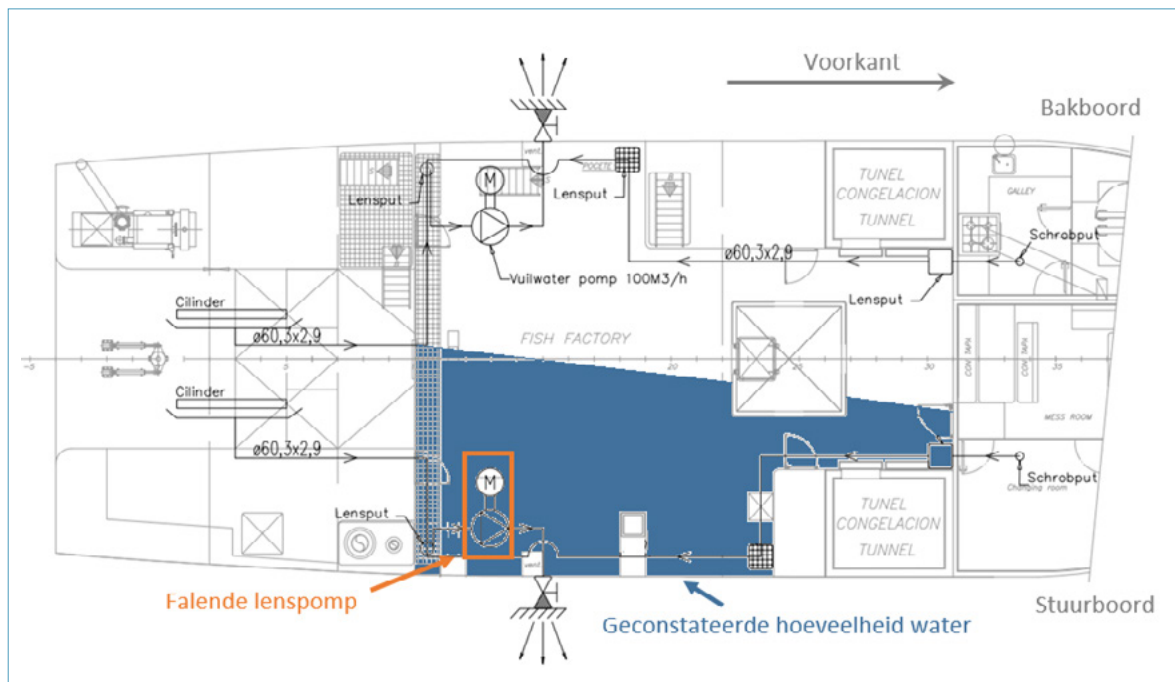
Figuur 1: Lensschema – Visverwerkingsdek – Bovenaanzicht visverwerkingsdek met indicatie geconstateerde water (blauw). (Bron: Maaskant Shipyards Stellendam / ILT)

Toen de matroos bij het visverwerkingsdek aankwam, zag hij een grote hoeveelheid water over stuurboord staan (zie figuur 1). Hij waarschuwde de schipper en de machinist. De machinist liep naar het visverwerkingsdek om te kijken wat er aan de hand was. Hij concludeerde dat de stuurboord lenspomp moest zijn uitgevallen en zei tegen de matroos dat hij de pomp op 'handmatig' moest zetten. Ondertussen ging hij zelf naar de machinekamer om te controleren of de zekering niet gesprongen was. De lenspomp was thermisch nog in orde, maar na het overschakelen op handmatige modus pompte deze nog steeds niet. Hierop concludeerde de machinist dat de pomp moest zijn vastgelopen. Hij waarschuwde de schipper en liep naar buiten om de uitgang van de stuurboord lensafsluiter te controleren waarop hij touwwerk uit de overboordleiding zag steken.

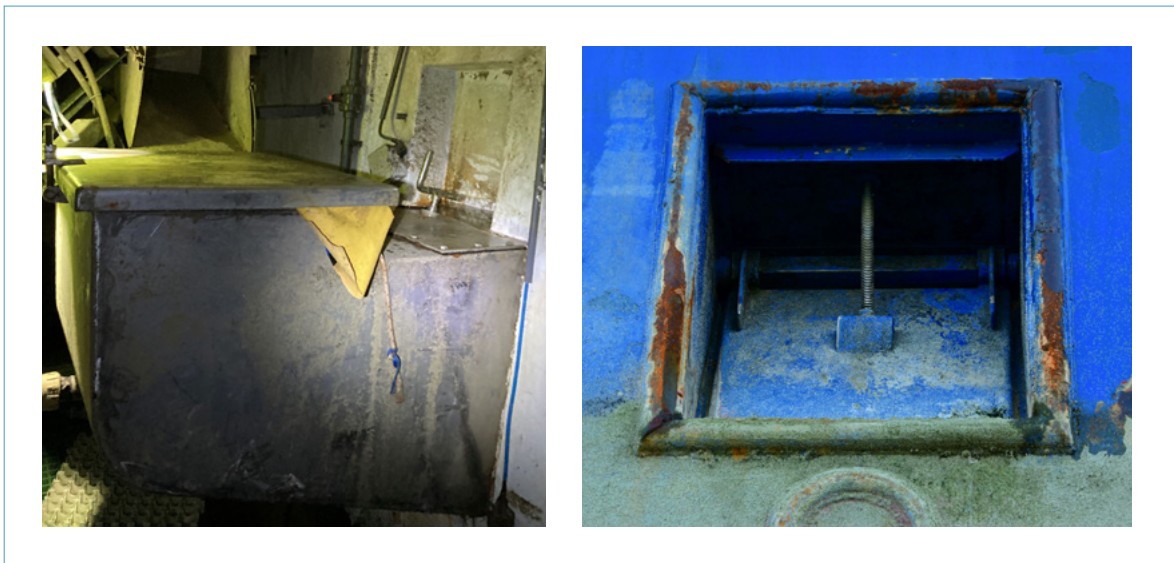
Doordat de slagzij bleef toenemen, sloeg het water steeds vaker tegen de opstaande wand van de visafvalstortkoker (zie figuur 4). Af en toe kwam er water over de rand van de stortkoker naar binnen in het visverwerkingscompartiment. In een poging om het water zoveel mogelijk buiten het schip te houden, ging een matroos rond 17.40 uur naar beneden om het afsluitluik van de visafvalstortkoker alsnog te sluiten (zie figuur 4 en 5). Dit luik stond nog open aangezien het enkel afgesloten werd in de vaart tussen de haven en de visgronden. Tijdens het afsluiten van de koker stond de matroos tot aan zijn middel in het water.

Figuur 4: Visafvalstortkoker – zijaanzicht.

Figuur 5: Visafvalstortkoker – zee-uitgang.

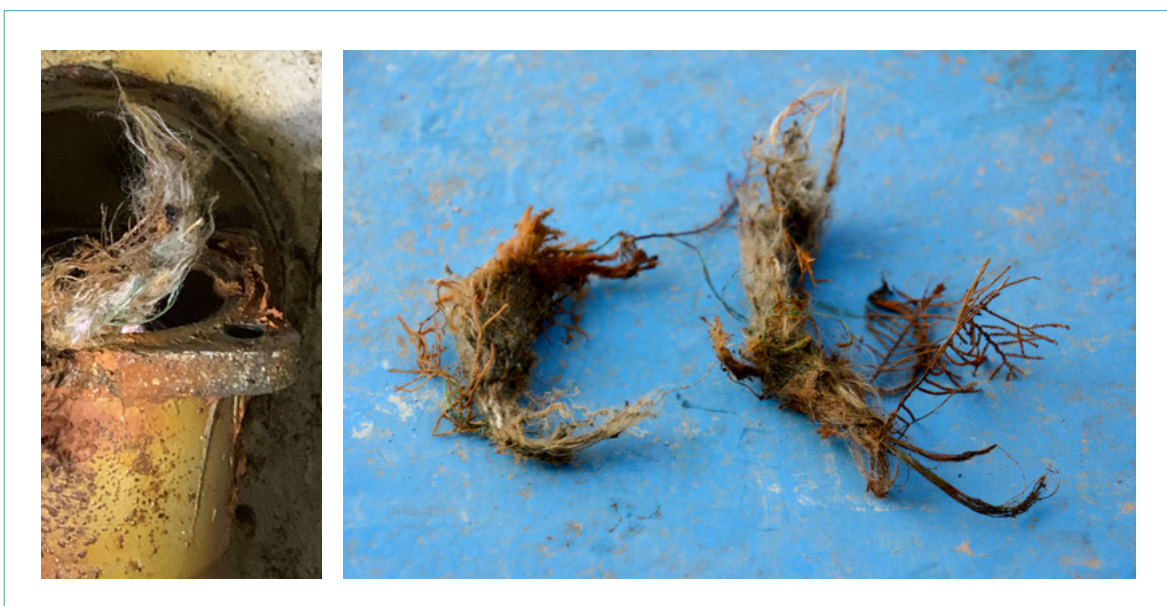
Op moment van het onderzoek bleek de verdere integriteit van het rooster niet aangetast. Hierdoor viel te concluderen dat het aangezogen touwwerk (zie figuur 20 en 21) langs deze opening in de lensput terecht kwam. Het touwwerk kwam overeen met het materiaal dat aan boord veelvuldig gebruikt werd. Volgens normale procedure ging het afval dat tussen de vangst zat in een hiervoor bestemde afvalmand die regelmatig gelegegd werd.

Figuur 20: Touwwerk in stuurboord lensuitlaat.  
(Bron: Nationale Politie)

Figuur 21: Stukken touwwerk uit stuurboord lens-  
systeem

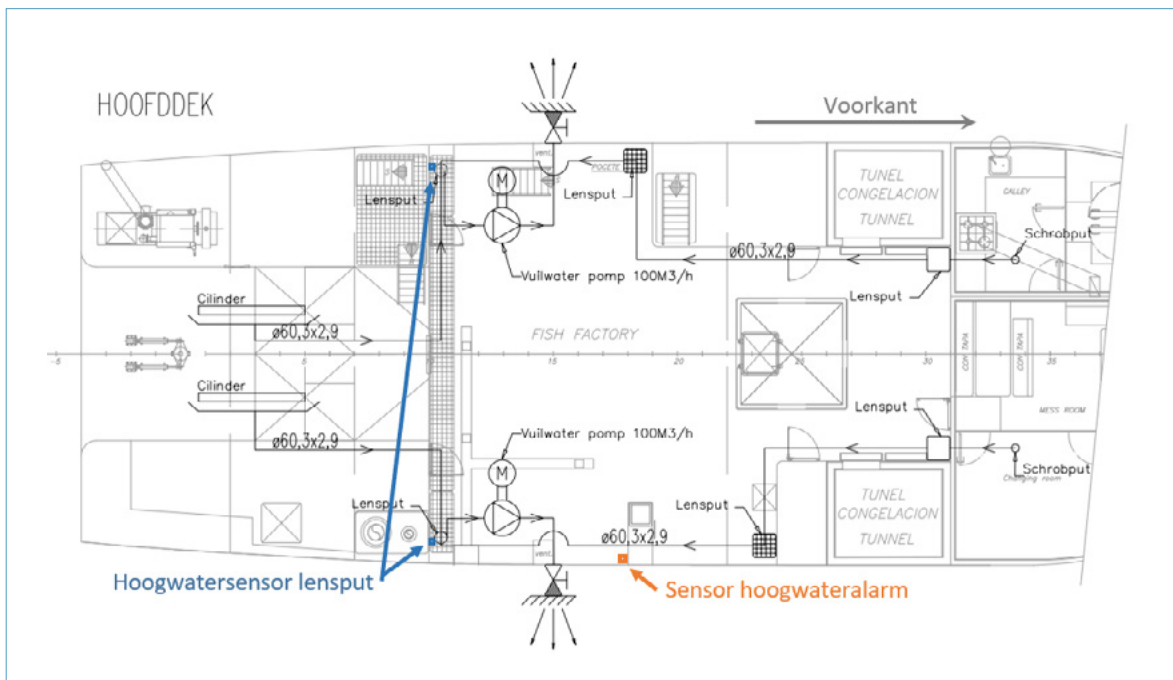
Figuur 22: Lensschema visverwerkingsdek – Boveraanzicht. (Bron: Maaskant Shipyards Stellendam / ILT)

De stuurboord lenspomp werd buiten werking gesteld door het aangezogen touwwerk. Hierdoor was het stuurboord lensstelsel niet meer in staat om het overtollige water weg te pompen. Op de lenspomp zat geen alarmering om aan te geven dat deze buiten werking was. Ook de hoogwaterschakelaar van de lensput had geen alarmeringsmogelijkheid. Het was zodoende niet mogelijk om op de brug te zien dat het waterpeil in de lensput boven de gewenste limiet kwam, maar niet werd weggepompt.

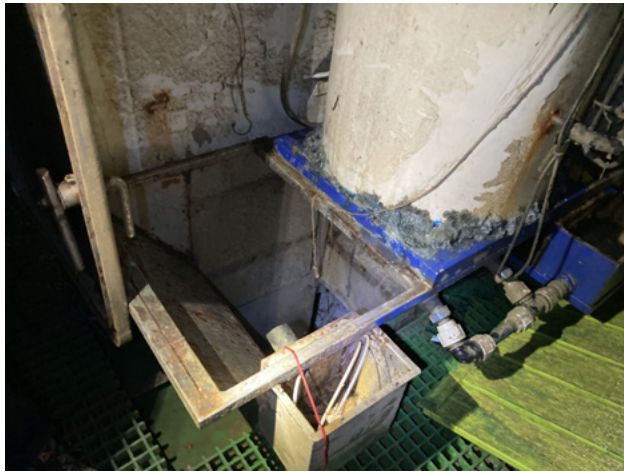
Het visruim dat zich onder de visverwerkingsruimte bevond, had twee openingen naar boven toe (zie figuur 30). Midscheeps was een groot luik waardoor vis in en uit het ruim gehaald kon worden. Aan stuurboord was nog een kleinere opening (zie figuur 28 en 30) op de plaats waar vroeger een vriesinstallatie had gestaan. Zoals te zien op figuur 29 stond deze installatie ten tijde van de laatste onderhoudsperiode nog aan boord. De opening werd pas in het jaar voor het voorval gemaakt door de boven het gat staande vriesinstallatie te verwijderen en het af te dichten met een waterdoorlatend paneel. Deze wijziging was niet bekend bij de inspectie.

Figuur 28: Kleine opening aan stuurboord- visverwerkingsruimte naar visopslagruimte.

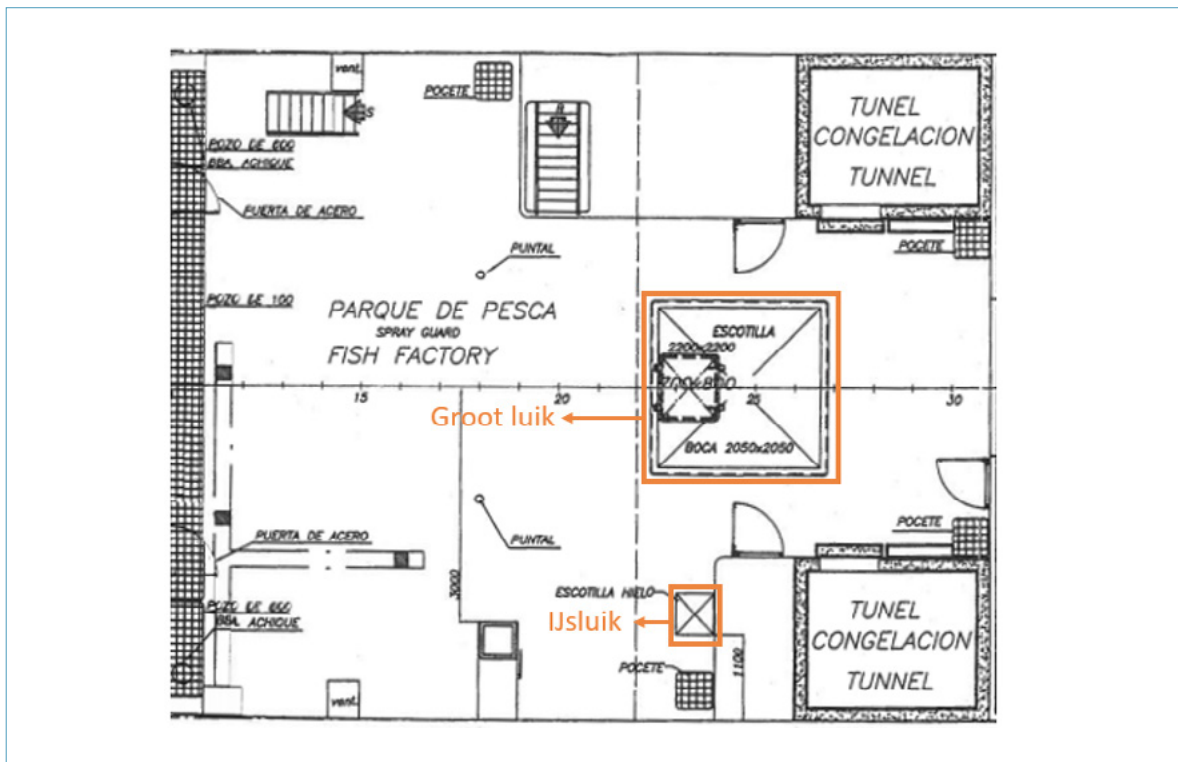
Figuur 30: Overzicht openingen tussen visverwerkingsruimte en visopslagruimte. (Bron: Stabiliteitsboek UK-160)

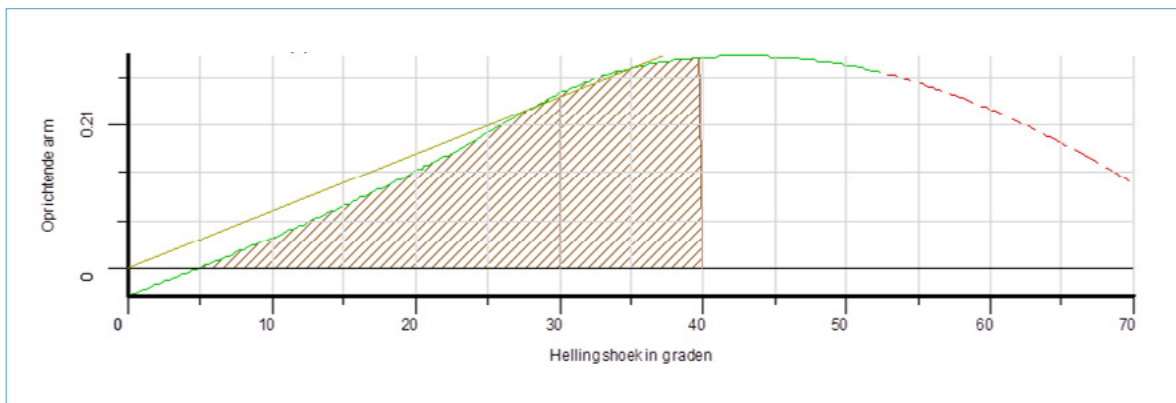
Figuur 32: GZ-curve UK-160 op de dag van het voorval. 30 graden markering toegevoegd. (Bron: SARC)

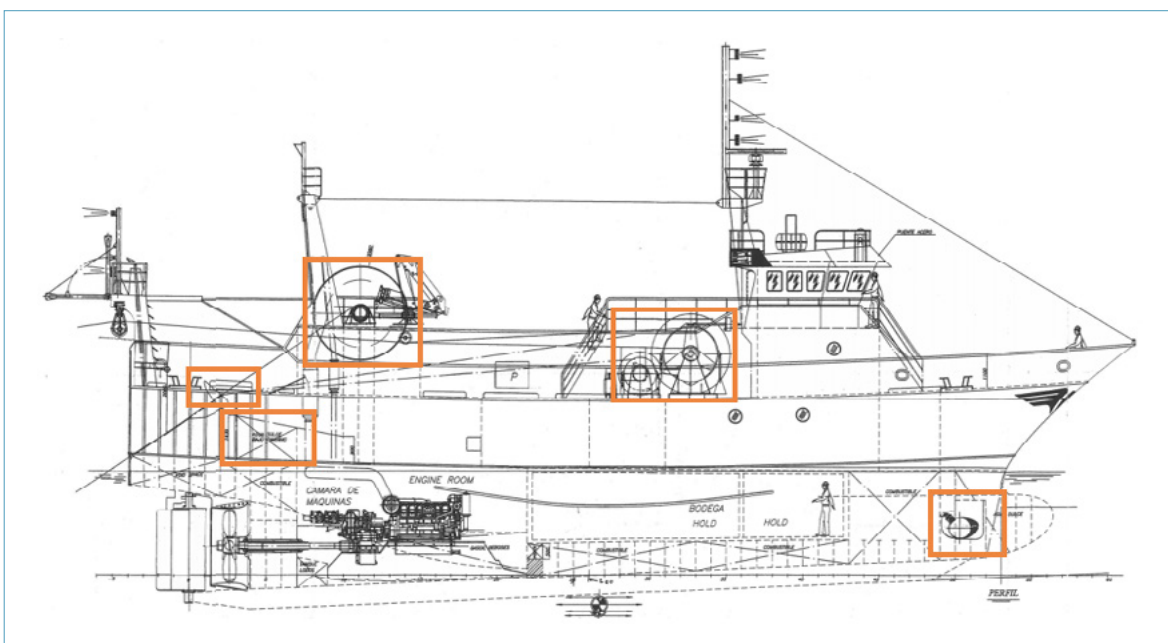
De uiteindelijke scheeps lay-out onder Nederlandse vlag had significante verschillen met het oorspronkelijke ontwerp (zie bijlage D). In figuur 33 zijn de grootste verschillen aangeduid en in de tekst eronder nader toegelicht.

Figuur 33: Scheepsplan onder Nederlandse vlag – zij aanzicht (2018). (Bron: Stabiliteitsboek UK-160)
