Inspectie Veiligheid Defensie
Ministerie van Defensie

Ontploffing bodem Zodiac verkenningsboot

Onderzoek naar voorval met Zodiac
verkenningboot, Raamsdonk
10 november 2020

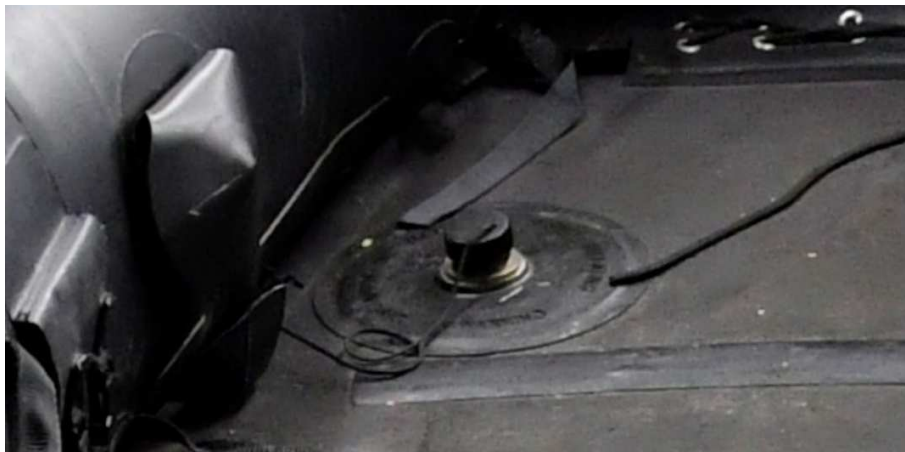
Figuur 4 Overdrukventiel met beschermdop bij een onbeschadigde Zodiac (bron: IVD)

Het technisch onderzoek heeft geen defecten of beschadigingen aan bovengenoemde onderdelen aan het licht gebracht, anders dan de beschadigingen die veroorzaakt zijn door het ongeval zelf. Om de werking van het overdrukventiel in de hogedrukbodem te controleren, voerde DMI testen uit in verschillende testopstellingen. De testen wezen onder meer uit dat wanneer de kunststof beschermdop is verwijderd, het overdrukventiel van de hogedrukbodem voldoende afblaascapaciteit heeft om de overtollige toevoer van lucht vanuit de persluchtfles af te voeren. Is de beschermdop echter niet verwijderd, dan blaast het ventiel niet af.

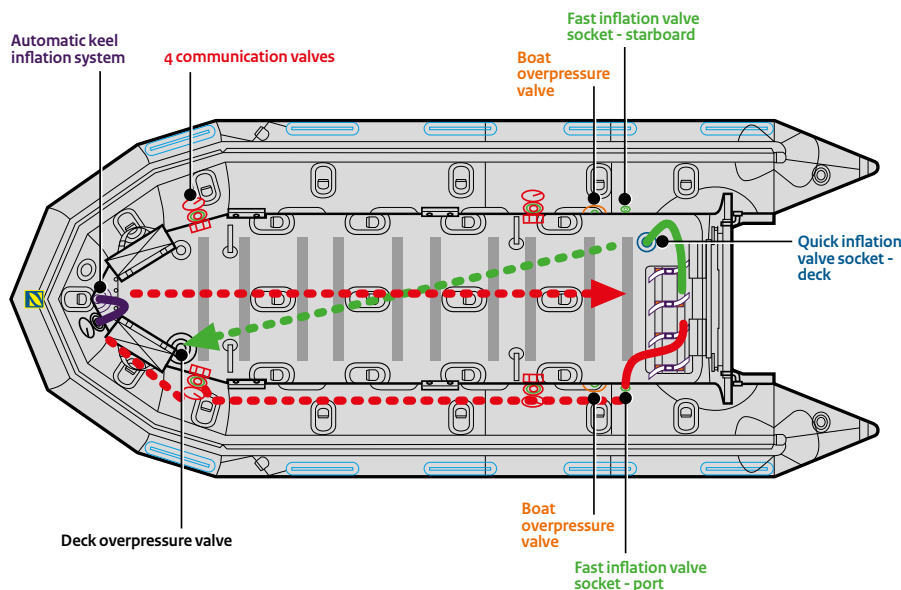
Figuur 5 *Stroming van perslucht bij het vullen van de kiel (rood) en de hogedrukbodem (groen)*
(bron: IVD)

Om de kiel van de Zodiac te kunnen bijvullen, moeten twee afsluiters in de boot worden geopend. Dit zijn de afsluiter bakboord, bevestigd op het bedieningspaneel aan de spiegel én de afsluiter voor in de boeg van de boot. De lucht voor de kiel wordt vanuit de persluchtcilinder via de hoofdcompartimenten aan bakboordzijde aangevoerd (figuur 5). De afsluiter bakboord bevindt zich rechtsboven op het paneel (zie figuur 2).

In de haven begonnen de twee bemanningsleden van de boot met de lage druk in de kiel met het bijvullen van de boot. Hiertoe opende de militair die zich achterin de boot bevond de afsluiter linksonder op het bedieningspaneel. Dit is de afsluiter voor de hogedrukbodem. Zijn collega voorin de boot opende de afsluiter in de boeg van de boot. De collega achterin de boot opende vervolgens de afsluiter van de persluchtfles,⁸ waarna de lucht niet in de kiel maar in de hogedrukbodem van de boot stroomde.
