Kamerbrief onderzoek afgebroken windturbine Flevoland

Waarom brak de windmolen op de Eemmeerdijk af?

Eemmeerdijk T7

Onderzoeksresultaten en aanbevelingen

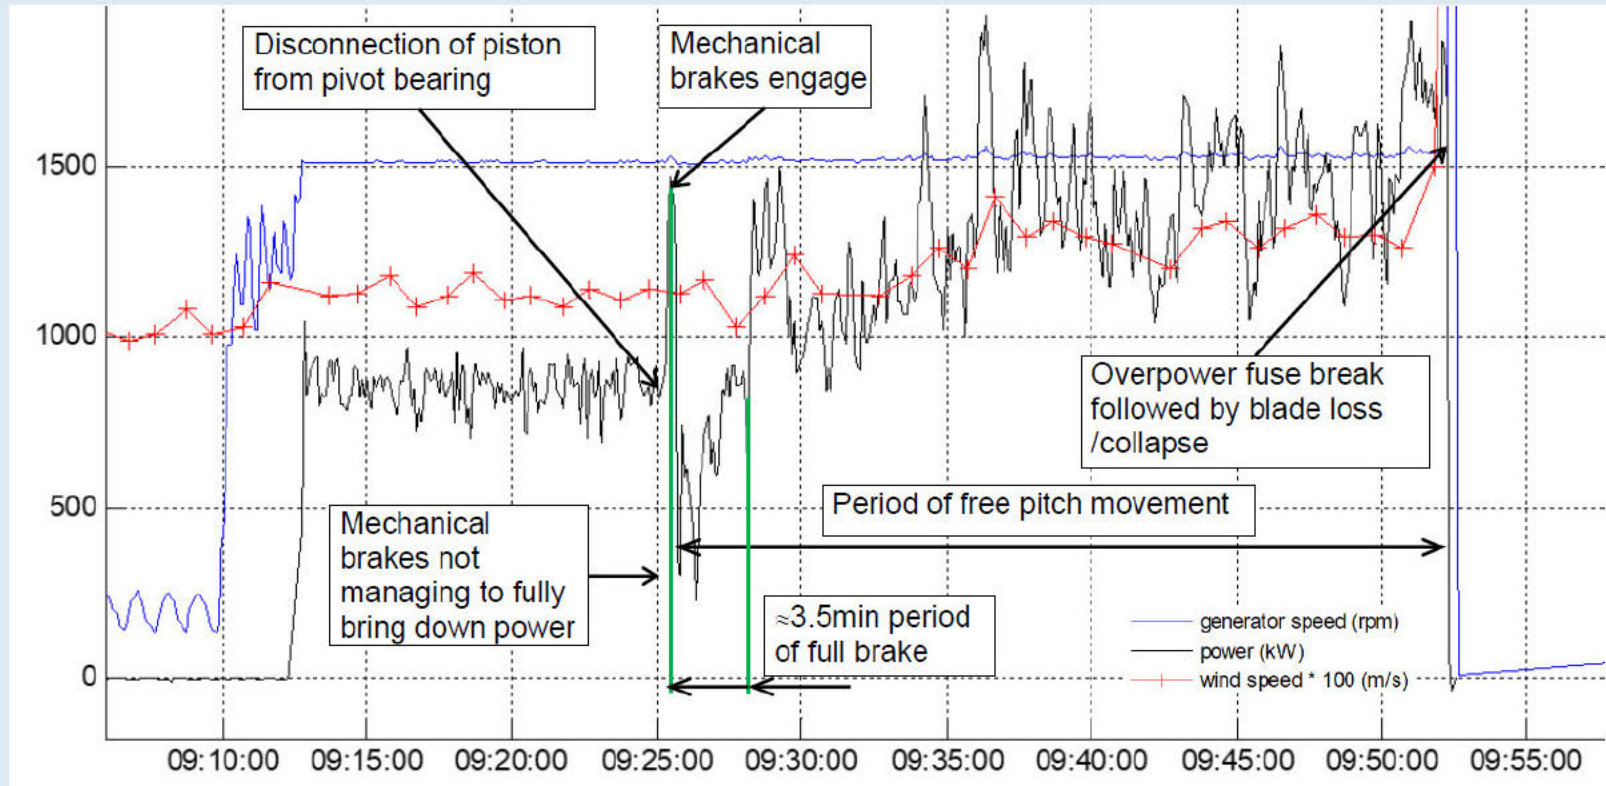
Volgorde van gebeurtenissen

Pitch cilinder los	Mechanische rem faalt	Generator valt uit	Blad breekt af	Toren breekt af
<p>Zonder werkende pitch cilinder kunnen de bladen naar een stand draaien waarmee maximale wind wordt gevangen.</p> <p>De wind trekt aan en de bladen vangen veel te veel wind, maar ze kunnen niet meer in een andere stand worden gezet.</p>	<p>De mechanische rem treedt in werking, maar is niet in staat om de turbine te stoppen.</p>	<p>De turbine levert vervolgens tweemaal het vermogen waarvoor hij is ontworpen.</p> <p>De generatoren in de turbine kunnen die hoeveelheid na verloop van tijd niet meer verwerken en vallen uit.</p>	<p>De bladen gaan steeds sneller draaien nu ze niet meer worden geremd door de generatoren. Uiteindelijk breekt een blad af. Het komt neer in een akker.</p>	<p>De turbine raakt uit balans. Er komt zoveel kracht op de toren te staan dat deze afbreekt.</p>
