11de Voortgangsrapportage Binnenhof renovatie

Datum 16 april 2024

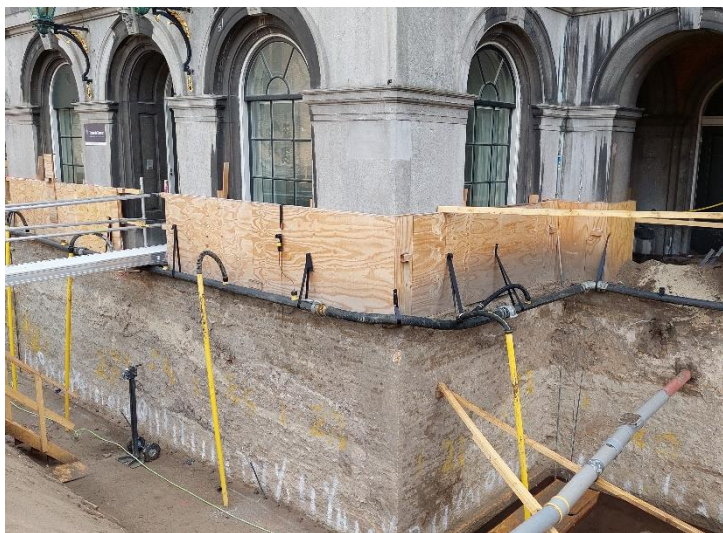
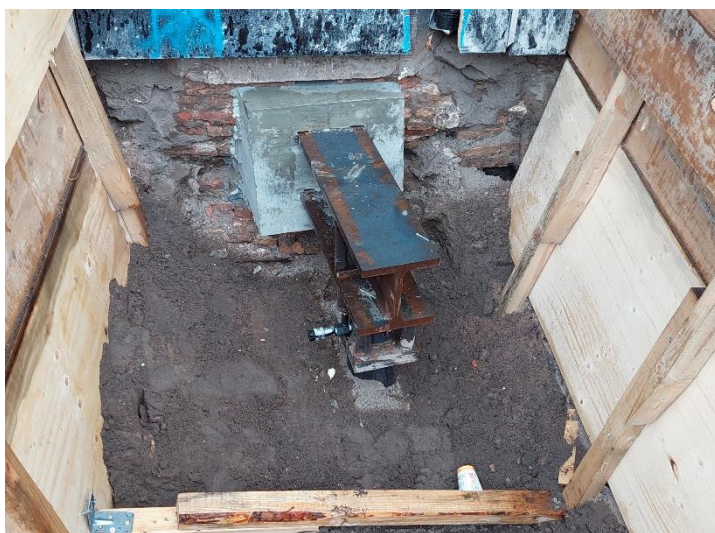
Funderingsverstevingingen

Doordat diverse funderingen niet meer stabiel bleken te zijn, zijn op meerdere plekken extra werkzaamheden nodig om de funderingen te versterken. Dit is bijvoorbeeld het geval in het complexdeel Raad van State rondom de historische Volle Raadzaal. Ook op andere locaties waar de souterrains toegankelijk moeten worden, zijn extra funderingsversterkingen nodig om veilig gebruik zeker te kunnen stellen. Dit is onder meer het geval in het souterrain van de Eerste Kamer. De aangetroffen funderingen zijn gebouwfankelijk, zeer divers en deels ook historisch. Meerdere benaderingen zijn dus nodig om met respect voor het verleden waar nodig versterkingen aan te brengen, zeker waar kelders moeten worden aangepast.

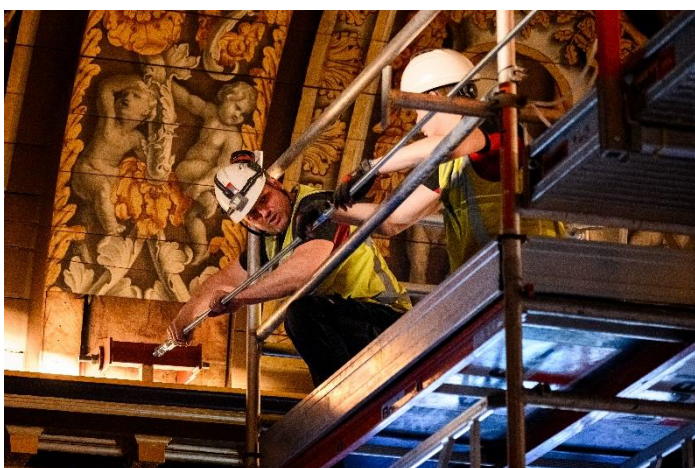
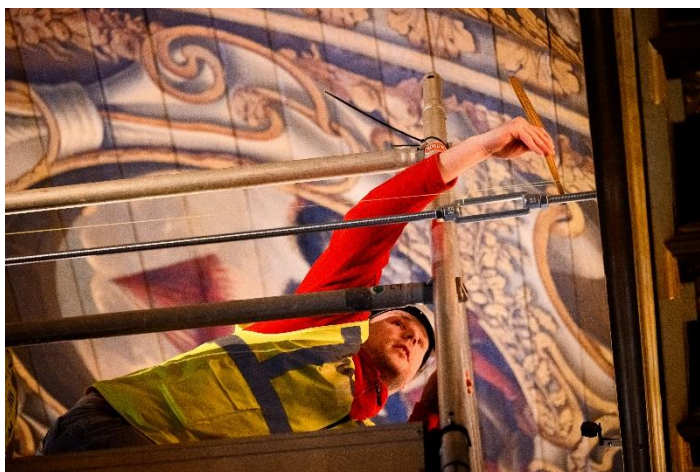
Doordat muren in de loop der jaren zijn gaan wijken, is onder andere de dakconstructie in het gebouw van de Eerste Kamer los komen te zitten en dus zeer instabiel. Over het hele complex zijn extra herstelwerkzaamheden nodig voor de dakconstructies. Bij het monumentale plafond van de plenaire zaal was het plaatsen van trekstangen noodzakelijk om beschadiging van de dakconstructie te voorkomen. Voor de herstelwerkzaamheden aan het dak zijn extra voorzieningen nodig om deze uit te voeren zonder dat het monument beschadigingen oploopt.

Aanbrengen tijdelijke trekstangconstructies ten behoeve van stabiliseren dakconstructie plenaire zaal EK (foto's: Artjen Veldt)

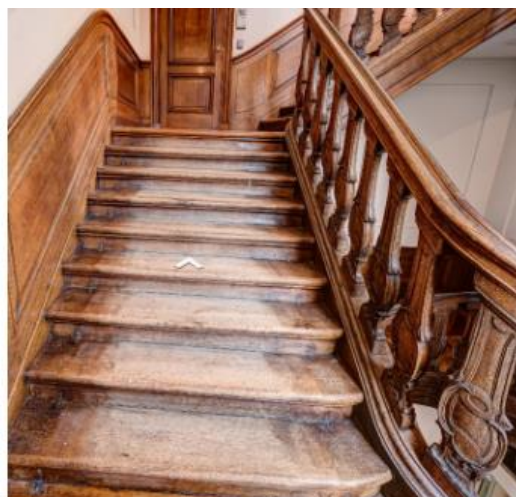
Onderzoek aan monumentale trappen, waaronder het trappenhuis in het complexdeel Raad van State en de achttiende -eeuwse Stadhouders trap in de Eerste Kamer (ook wel de Pieter de Swart-trap genoemd), heeft aangetoond dat de trapconstructies zo ernstig zijn aangetast dat de trappen (gedeeltelijk) buiten gebruik zijn gesteld.

Scheefhangende Stadhouders trap

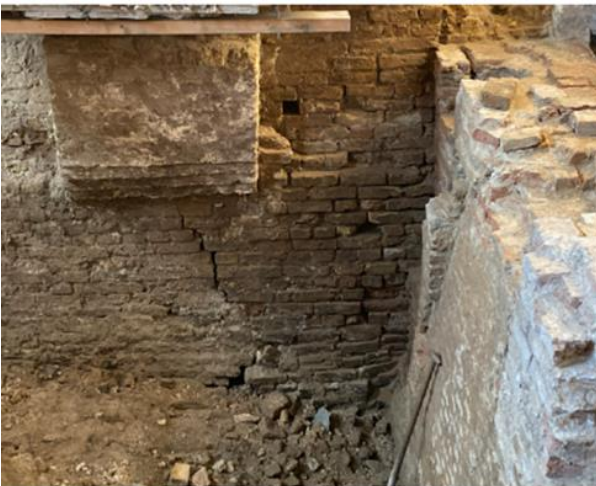
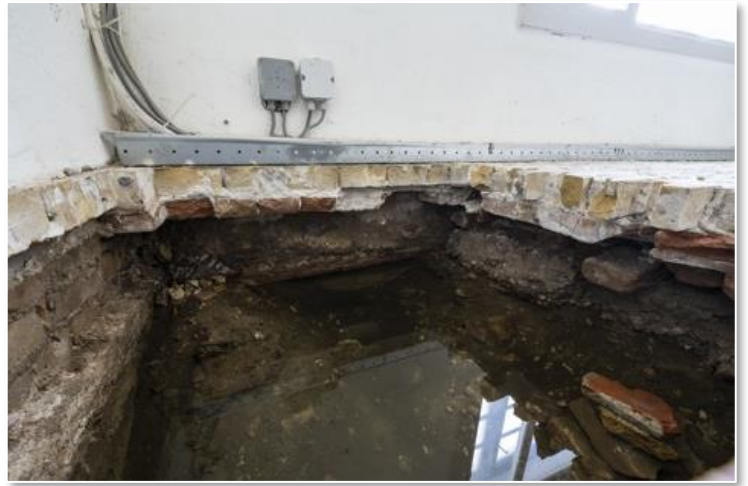
Tijdens de onderzoeksfase is gebleken dat de vochtproblemen in het complexdeel Eerste Kamer worden veroorzaakt door talrijke lekkages van de Hofvijver. Om dit te herstellen zal een deel van de Hofvijver moeten worden drooggelegd. De lekkages bevinden zich in de directe nabijheid van de monumentale delen, waaronder de Hofkapel. Om die reden is de komende periode extra onderzoekswerk noodzakelijk voordat herstelwerkzaamheden kunnen worden uitgevoerd zonder de monumentale delen van het complex te beschadigen.

Scheuren en lekkages kelder EK en RvS

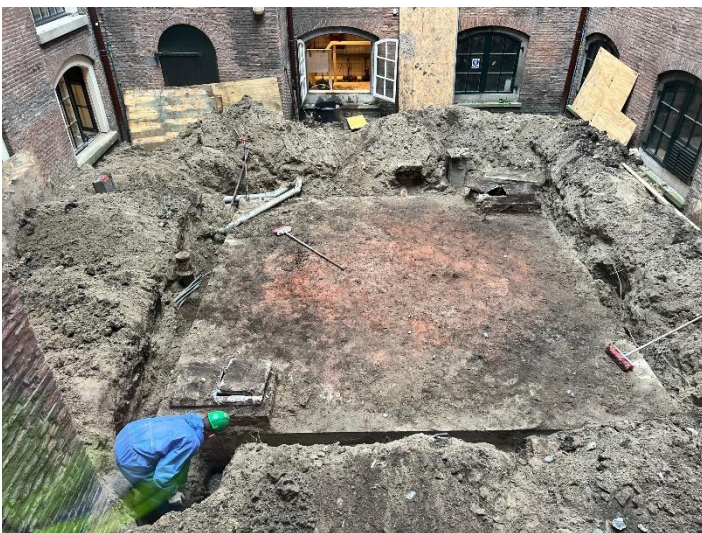
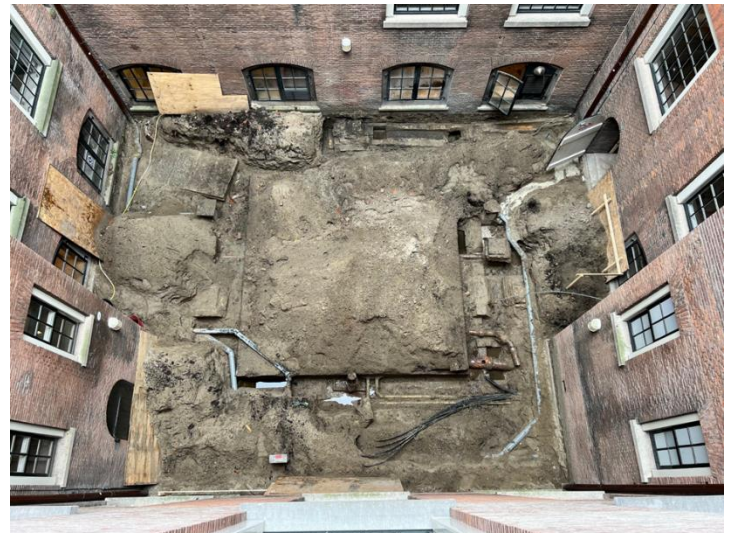
Betonnen waterbak

Na het verwijderen van de vijver in Lichthof 2 van gebouwdeel A Tweede Kamer is bij het ontgraven van de funderingsplaat geconstateerd dat dit in tegenstelling tot de verwachting geen funderingsplaat is maar een waterbak. Deze betonnen bak heeft een afmeting van ongeveer 6 x 6 meter. De fundering van beton is 30 cm dik met en het dek 15 cm dik en de ruimte in de waterbak is 60 cm hoog. Bij het vrij graven van de waterbak zijn putten, gemetselde funderingen, gemetselde riolen, gresbuizen, pvc-buizen en leidingen aangetroffen. Mogelijk ligt onder de waterbak nog deels de overkluizing van de beek die hier heeft gelopen.

Bij het milieukundig onderzoek is geconstateerd dat de grond rondom de waterbak is vervuild met lood. Hiervoor geldt dat personeel beschermende maatregelen moet treffen om op deze locatie te kunnen werken. Ook een jaarlijkse gezondheidskeuring hoort bij de eisen om op de locatie te kunnen werken. Ook is in de waterbak is slib aanwezig. Onderzoek heeft uitgewezen dat dit slib met kwik en andere zware metalen is vervuild. Ook dit zal onder streng toezicht moeten worden verwijderd.
