ONDERZOEKRAAD
VOOR VEILIGHEID

Bijlagen

Mortierongeval Mali

Den Haag, september 2017

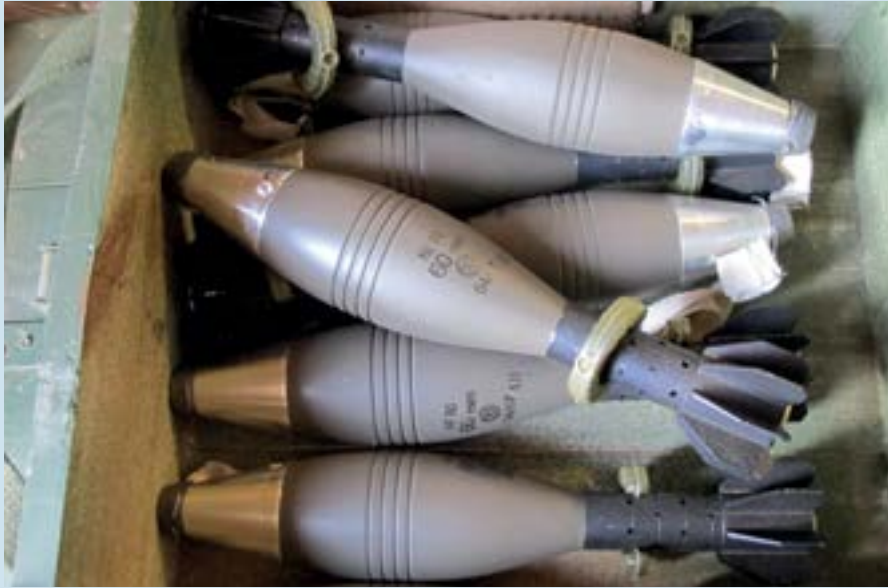
Figuur D2 laat de kist zien zoals deze twee weken na het ongeval door de CvO in Kidal is aangetroffen. De twee toegevoegde granaten liggen ten opzichte van de andere zes andersom georiënteerd.

Figuur D2: De kist met acht onverpakte granaten in de munitieopslag van Kamp Nassau te Kidal, zoals aangetroffen door de Commissie van Onderzoek van Defensie. Twee granaten liggen met de punt (schokbuis) naar rechts georiënteerd; dit zijn waarschijnlijk de twee granaten die, voorafgaand aan de vierde serie, uit de vierde kist zijn gehaald en bij de zes granaten in de derde kist zijn gevoegd. (Bron: CvO Defensie)

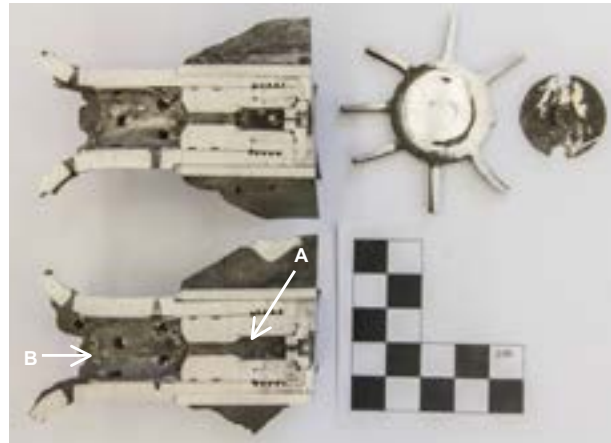
Figuur 13 Doorsnede foto van het staartstuk.

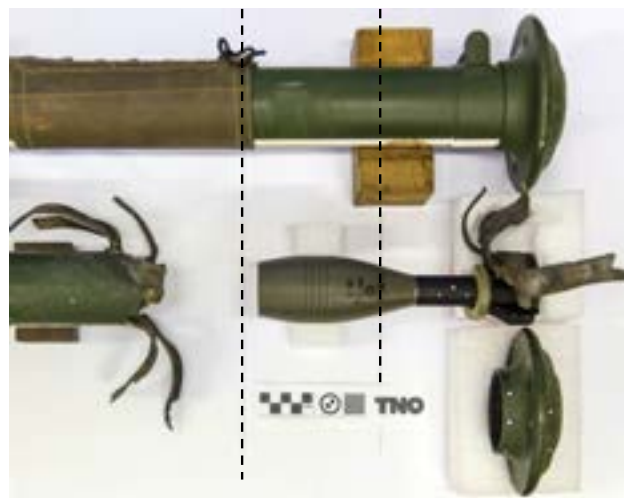
Vanuit de reconstructie volgt dat de bron van de reactie zich bevond ter hoogte van het ontbrekende deel van de schietbuis. Op deze plaats is de schietbuis en het commandovizier het sterkst verscherfd. Aan de bovenzijde en de onderzijde ten opzichte van deze locatie wordt een vergelijkbaar schadebeeld aangetroffen. Deze schade bestaat niet uit volledige verscherving van de schietbuis, maar uit scheuren in langsrichting, zie Figuur 16. Ter plaatse van de sterke verscherving van de schietbuis is de hoofdclading van de mortiergranaat gepositioneerd. Deze combinatie van schade in de schietbuis en de positie van de hoofdclading wijst op een reactie in de hoofdclading.

Figuur 16 Schadebeeld schietbuis.

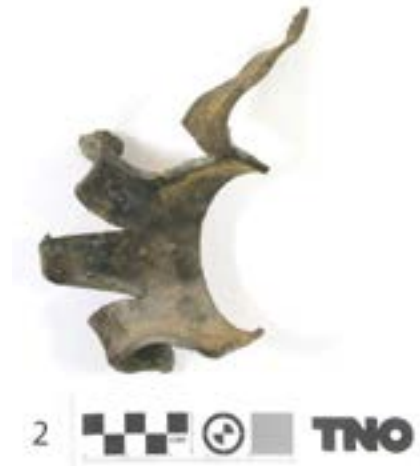
De teruggevonden onderzijde van de schietbuis bestaat uit een deel, inclusief de schroefdraad, waarmee de schietbuis in de voetplaat is bevestigd. Een drietal langwerpige metalen repen zitten nog aan deze schroefdraad vast, zie Figuur 17. Aan het uiteinde van de langwerpige delen is een schadebeeld te herkennen, typerend voor schade als gevolg van fragmentinslag. Het schadebeeld op deze metalen delen is weergegeven in Figuur 18 voor drie van de langwerpige delen. Dit schadebeeld op de uiteinden van de langwerpige delen is veroorzaakt doordat de mantel van de mortiergranaat in de schietbuis is gefragmenteerd. De inslag van de mortiergranaat fragmenten met hoge snelheid op de binnenzijde van de schietbuis zorgt voor het schadebeeld zoals weergegeven in Figuur 18. Het optreden van deze inslagsschade draagt bij aan de verdere fragmentatie van de schietbuis doordat op de inslaglocatie initiatie van de scheur optreedt.

Figuur 17 Teruggevonden onderste deel schietbuis.

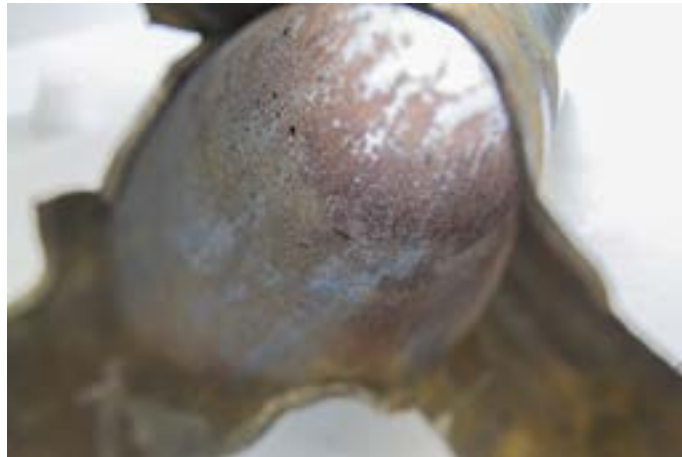
Figuur 24 Enkele kleine onregelmatigheden aan de binnenzijde van de restanten van schietbuis No. 513 na het ongeval.

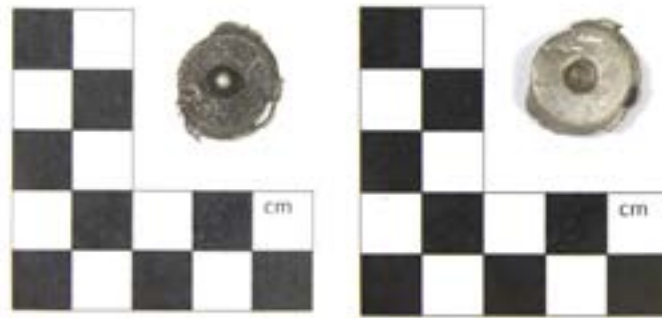
Figuur 27 Vermoeden van afdekplaatje schokversterker uit schokbuis, van twee zijden gefotografeerd.

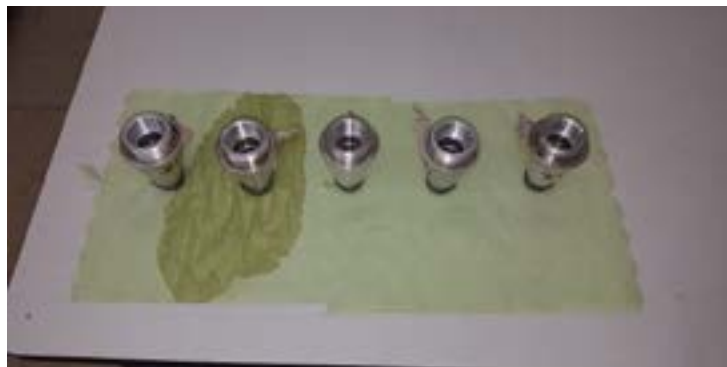
Figuur 8 De lijmlaag van één van de vijf M6-N schokbuis behuizingen is lek na een vijftal valtesten vanaf ongeveer 1 m hoogte en willekeurige impact oriëntatie met de grond.

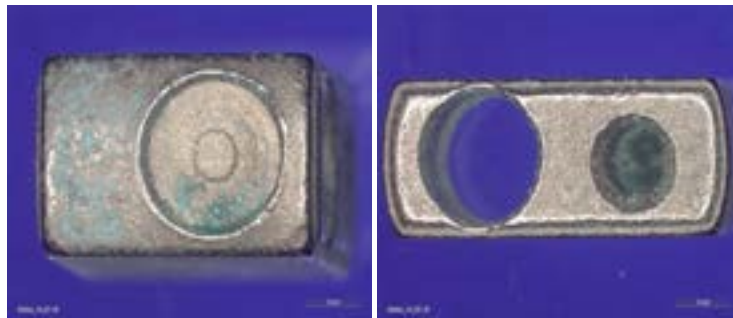
Figuur 12 Lichtmicroscopie foto's van sluiser nummer 14. Corrosie is zichtbaar op de zijwand en in de uitsparing voor de sluiserveer (links) en op de bovenzijde, op de rand van het gat voor het slagpijpje en op de rand van het gat voor de slagpin (rechts).
