Onderwerp	Mortiergranaat van 60 mm, HE 80 met schokbuis M6-H
Aanvragende instantie	CVO
Contactpersoon	Lkol Haan
Adres	
Email	
Gewenste leverdatum	09-2016
Vooroverleg met

Probleemstelling: Wapening schokbuis M6-H
Doelstelling: Mogelijkheid bezien of de de schokbuis M6-H door externe omgevingsbelastingen in de wapeningstoestand te brengen is.
PA is 27-07-2016 aangemaakt in Bepris

1a. Titel en subtitels 60 mm Mortier HE- 80 CvO		
1b. Serietitel		
2a. Auteur(s) Lkol R.M.H. Haan bc.	2b. Opdrachtgever Lkol R.M.H. Haan bc.	3. Druk
4a. Uitgeversplaats 't Harde	4b. Uitgever	4c. Datum informatie 12-12-2016
4d. Deel	5. Collatiegegevens 23 pagina's	6. Taal NL
<p>7. Samenvatting</p> <p>Naar aanleiding van het ongeval in Mali, met de brisantgranaat van 60 mm mortier HE 80, verschoten met de Hotchkiss- Brandt 60 mm mortier type V, is er door de Commissie van Onderzoek (CvO) bij het KCW&M een projectaanvraag ingediend. De analyse van het onderzoek ter plaatse gaf aanleiding om een aantal scenario's uit te voeren.</p> <ul style="list-style-type: none"> De ontstekers van deze mortiergranaat, de schokbuis M6-H, onderwerpen aan de grootst mogelijke omgevingsbelastingen die dit artikel tijdens zijn l

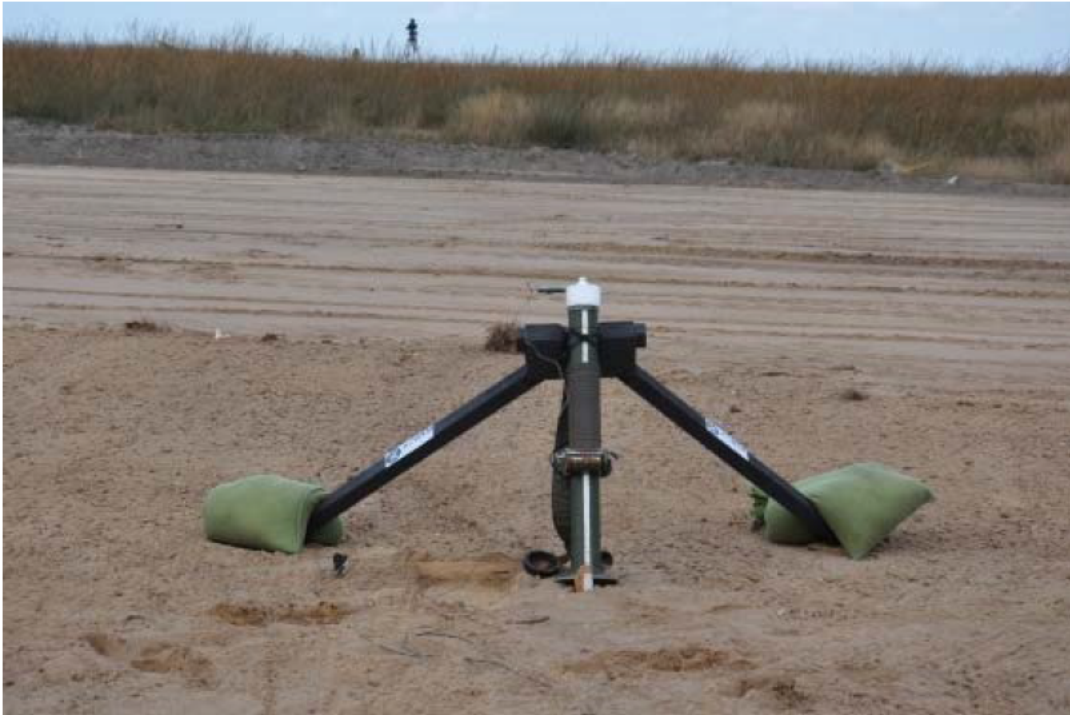
Foto

14 opstelling mortier met geplaatste pyrotechnische pin in ontstek

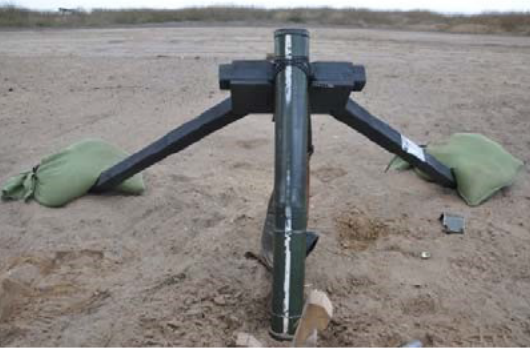
Na het initiëren van de pyrotechnische veiligheidspin is de mortiergranaat geladen en verschoten. Er heeft een reactie plaatsgevonden in de schietbuis. De voortdrijvende lading heeft de hoofdloading van de mortiergranaat aangestoken, deze is vervolgens gedeflageerd. De mortiergranaat heeft de schietbuis in drie delen verlaten. Het mortiergranaatlichaam kantelde na ongeveer drie meter maar had voldoende snelheid om zijn vlucht voort te zetten. De schietbuis is onherstelbaar beschadigd. De delen van de mortiergranaat zijn niet meer teruggevonden.

Foto 22 Schietbuis na test

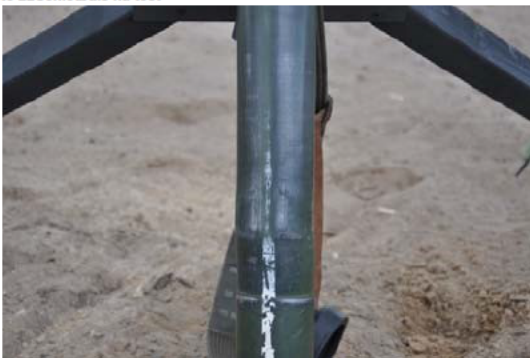
Foto 24 Schietbuis na test
