ONDERZOEKSRaad
VOOR VEILIGHEID

Stuwaanvaring door Benzeentanker bij Grave

Den Haag, mei 2018

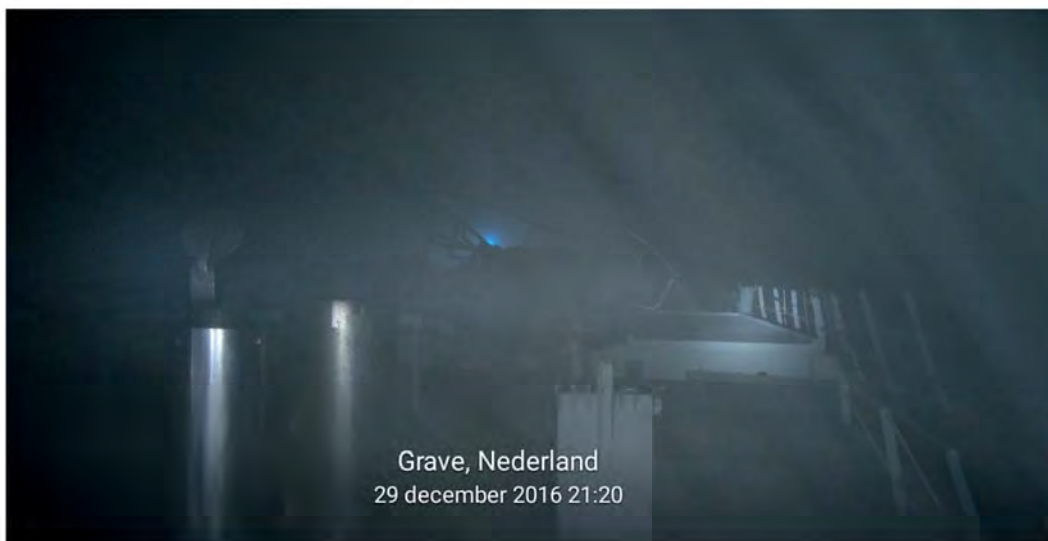
Figuur 16: Foto van het dek van de Maria Valentine, genomen door de 1^e OVD Water RWS. (Bron: Rijkswaterstaat)

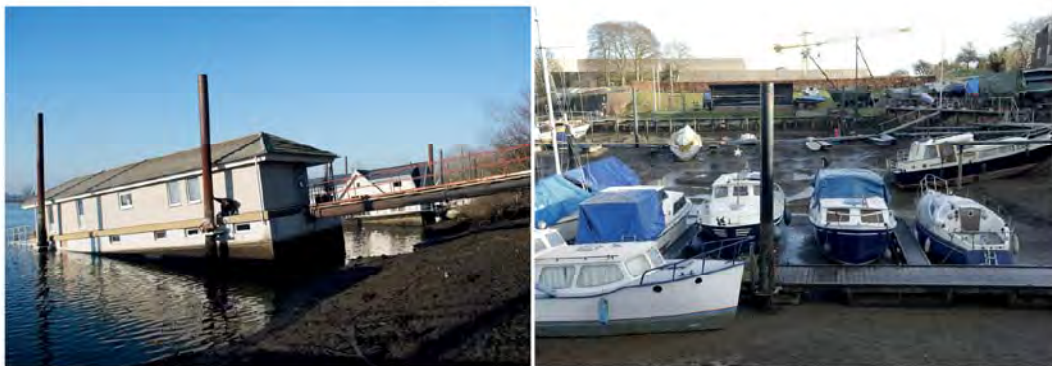
Verder zijn ook bewoners van woonarken in het Maas-Waalkanaal en de Paesplas gedupeerd (zie figuur 2 links). Deze woonarken liepen schade op doordat deze scheef kwamen te liggen vanwege de plotselinge daling van het waterpeil. Bij de Kraaijenbergse Plassen en de Mookerplas was men erin geslaagd de daling van het waterpeil te stoppen, voordat woonarken schade opliepen. Bij deze plassen werden op respectievelijk 29 december 2016 (door de verantwoordelijke gemeente) en 30 december 2016 (door het verantwoordelijke waterschap) de keringen gesloten, waardoor geen water meer uit kon stromen.^{70,71} Tot slot is een aantal (jacht)havens, die niet of niet tijdig afgesloten konden worden, drooggevallen (zie figuur 3 rechts).

Figuur 2: Gestrane woonarken in Paesplas bij Genneep (links) en drooggevallen jachthaven bij Grave (rechts).
(Bron: DeLimburger (links) en kliknieuws Maasdriehoek (rechts))
