TNO-rapport**TNO 2018 R10927****Second opinion advies breedplaten Turfmarkt
147****Building, Infrastructures &
Maritime**Stieltjesweg 1
2628 CK Delft
Postbus 155
2600 AD Delftwww.tno.nlT +31 88 866 20 00
F +31 88 866 06 30

Datum	21 augustus 2018
Auteur(s)	ir. H. Borsje ir. G.G.A. Dieteren
Exemplaarnummer	100316338
Oplage	
Aantal pagina's	55 (incl. bijlagen)
Aantal bijlagen	
Opdrachtgever	Ministerie van Justitie en Veiligheid Turfmarkt 147 2511 DP Den Haag
Projectnaam	
Projectnummer	060.34882/01.01

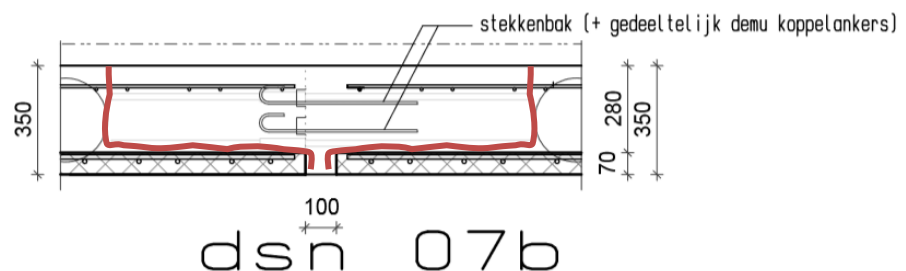
Figuur 3.1: Detail 07b; aansluiting vloerdelen aan vloer in stabiliteitskern

- In bovenstaand detail dsn 07b is in kleur een tweetal mogelijke bezwijkvlakken getekend. Bij deze bezwijkvorm (die bij Eindhoven Airport maatgevend bleek te zijn) wordt er geen wapening aan de onderzijde van de vloer doorsneden. De aansluiting volgens detail dsn 07b wordt door TNO even kritisch geacht als andere plaatnaden waar positieve momenten door primaire krachtsafdracht optreden.

TNO concludeert op basis van de beschikbare informatie dat de aansluiting volgens detail dsn 07b even risicovol is als andere plaatnaden en dat ook hier de

aanwezigheid van positieve momenten ter plaatse van de plaatnaden (trek aan de onderzijde) gecontroleerd moet worden. Dat wil zeggen dat deze delen van de vloer minimaal ingedeeld moeten worden in het “oranje” gebied, met huidig gebruik handhaven.

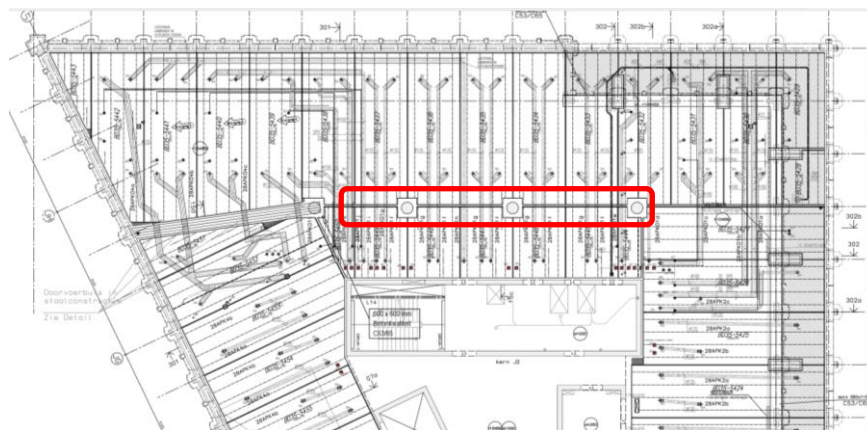
Figuur 3.2: Legplan vloerveld 28 – bouwdeel A

- De (kopse) plaatnaden tussen de gebieden 1 en 2 van bouwdeel A.
- De (kopse) plaatnaden tussen de gebieden 4 en 7 van bouwdeel C.

Voor deze zones wordt in het resume per verdiepingvloer het grootste deel hiervan ingedeeld in “groen”, dat wil zeggen “normaal gebruik toegestaan”. Daar er volgens de berekening in een deel van de plaatnaden positieve momenten kunnen optreden zou dit gebied minimaal “oranje”, met huidig gebruik handhaven, moeten zijn.

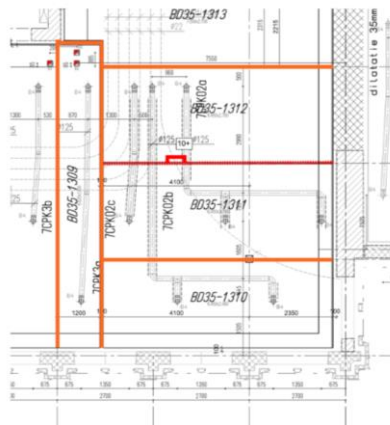
Naar het oordeel van TNO is Zonneveld hier heel consequent maar iets te conservatief in geweest. Voor kleine zones met delaminatie, met een beperkte breedte, acht TNO het zeer waarschijnlijk dat die niet zijn ontstaan door “overbelasting”, maar door onvolkomenheden tijdens de uitvoering en/of uitdrogingskrimping van de breedplaten. Die zones geven daardoor geen verhoogd risico, waardoor ze direct ingedeeld kunnen worden in het “oranje” gebied, met huidig gebruik handhaven.

Figuur 5.1: Voorbeeld van een gebied met geringe delaminatie (bouwdeel C, verdieping 7, gebied 6)

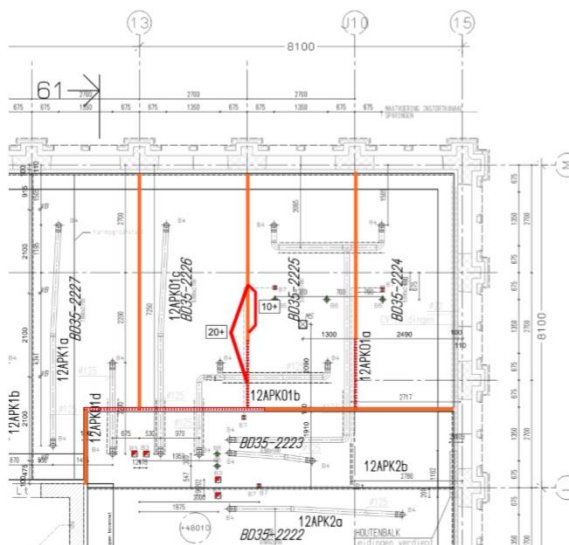
Figuur 5.2: Voorbeeld van een gebied met geringe delaminatie (bouwdeel A, verdieping 12, gebied 2)

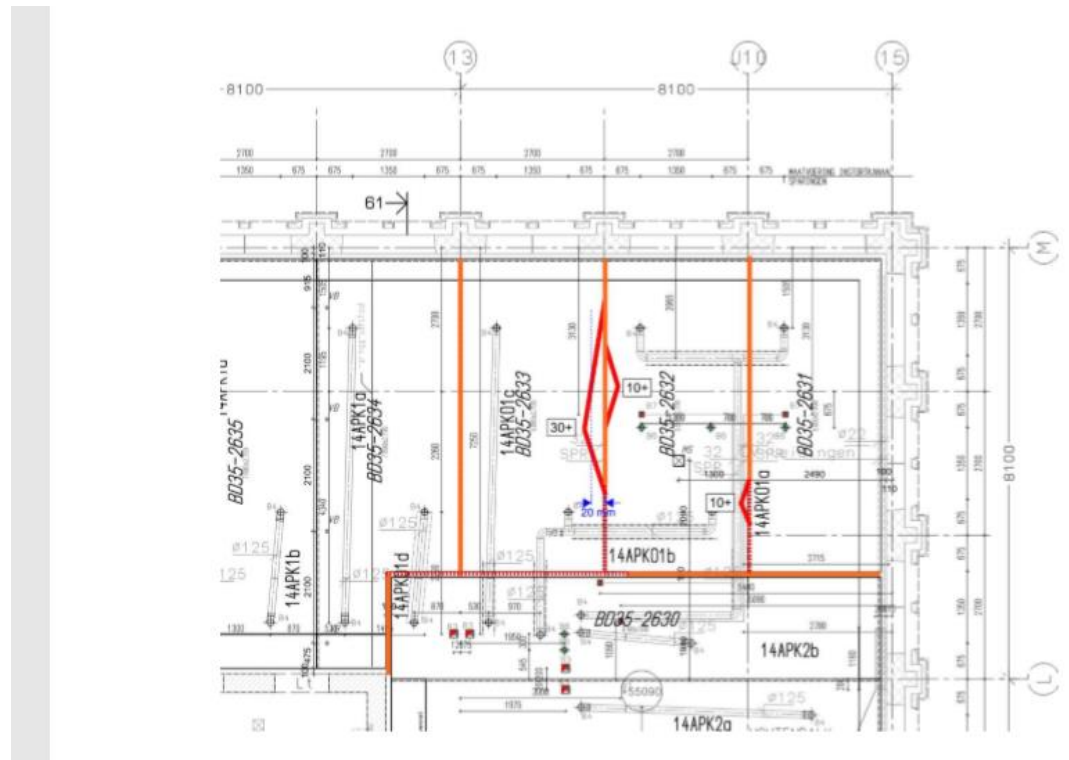
Voor een deel van de gebieden waar een lastbeperking is bepaald op basis van bewezen sterkte had ook de strokenmethode toegepast mogen worden. Dit is bijvoorbeeld het geval bij de delaminatie die is gevonden bij bouwdeel A, verdieping 14, gebied 2.

Figuur 5.3: Zone waar ook de strokenmethode toegepast had mogen worden (bouwdeel A, verdieping 14, gebied 2)

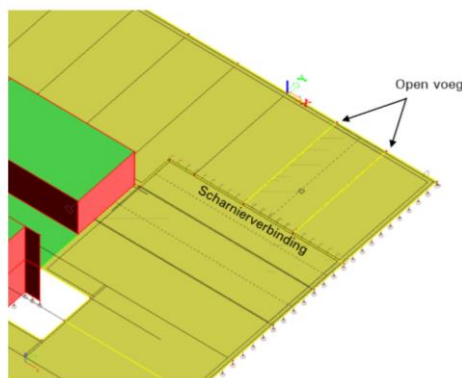
Hierbij wordt voor twee kritische plaatnaden in het rekenmodel ervoor gezorgd dat hier geen krachtoverdracht meer plaats kan vinden. De betreffende naden zijn in figuur 5.4 weergegeven als “open voeg”. Hiermee impliceert men dat deze beide naden bezwaken zijn en dus zodoende geen kracht meer kunnen overdragen.

Tevens wordt aangenomen dat de aansluiting naar de haaks hierop staande breedplaat als een scharnierende verbinding beschouwd kan worden. Dit impliceert dat hier geen buigende momenten meer overgedragen kunnen worden maar wel nog dwarskrachten (\updownarrow).

Figuur 5.4: Schematisering van een vloer ten behoeve van de strokenmethode (rapportage Zonneveld [08])

Indien de als “open voeg” aangegeven plaatnaden in de constructie inderdaad bezwijken, zal er, alvorens de aangenomen scharnierverbinding kan ontstaan, eerst een krachtsafdracht plaatsvinden waarbij de nu als scharnier gemodelleerde plaatnaden nog een moment vaste verbinding met de rest van de vloer vormen (situatie zonder scharnier). Het wel of niet kunnen ontstaan van het aangenomen scharnier is afhankelijk van de optredende momenten in de situatie zonder scharnier. Als er hierbij positieve momenten optreden (trek aan de onderzijde) is de grootte hiervan bepalend voor het wel niet blijven functioneren van de plaatnaad! Bij te grote positieve momenten kan er geen evenwicht gevonden worden en zal de aangenomen modellering voor de strokenmethode niet kunnen optreden. Als er in de plaatnaad negatieve momenten ontstaan (trek aan de bovenzijde) is het zeer wel mogelijk dat de aangenomen scharnier verbinding wel kan ontstaan.

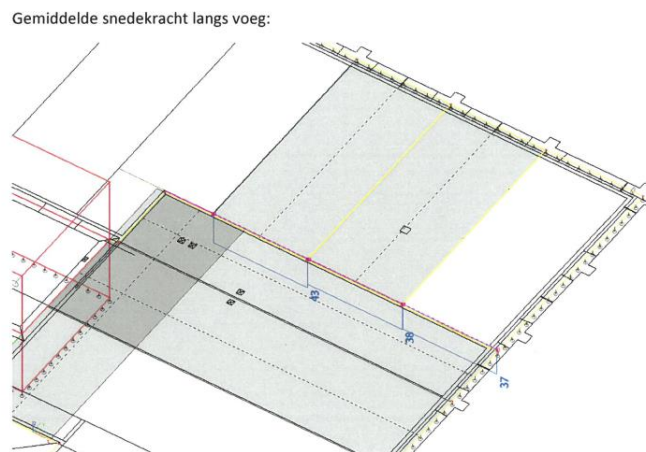
Naar aanleiding van het voorgaande is aan Zonneveld gevraagd om de situatie met een tweetal “open voegen” en geen scharnier in de aansluitende plaatnaad ook voor een specifiek geval qua krachtwerving inzichtelijk te maken. De hierbij berekende snedekrachten zijn weergegeven in figuur 5.5.

Het maximaal optredende moment in de aansluiting is lager dan het door Zonneveld uitgerekend moment horende bij een schuifspanning van 0,4 MPa. Op basis van deze berekening kan geconcludeerd worden dat de strokenmethode voor dit geval inderdaad toegepast kan worden. De schematisering met een scharnier is daarbij overigens volgens TNO dan niet nodig.

Figuur 5.5: Snedekrachten langs de naad als deze niet als scharnier is gemodelleerd (bron Zonneveld [08])

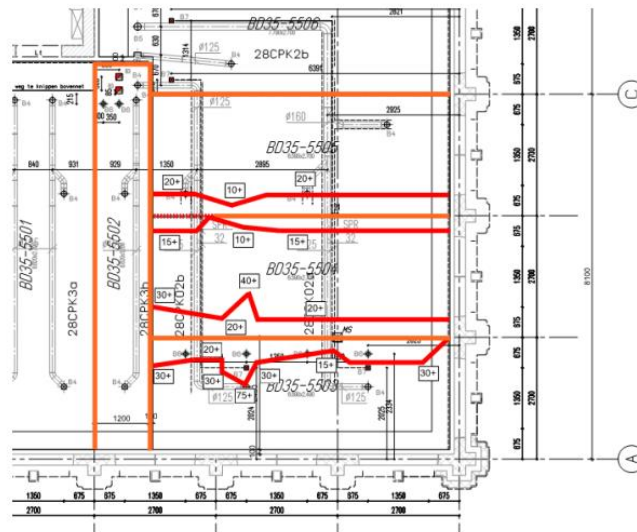
Voor de beoordeling of de strokenmethode wel of niet toegepast kan worden is, zonder dit uitgebreid onderzocht te hebben, door TNO aangenomen dat de aangetroffen delaminatie in de langsnaden (open voegen in het model) niet tot aan de scharnierend veronderstelde aansluiting moet lopen. Bij de delaminatie zoals getoond in figuur 5.6 is een deel van koppelstaven in het scharnier geheel gelegen

in gedelamineerd gebied. De werking van deze koppelstaven is niet aangetoond. In een dergelijk geval kan de strokenmethode naar het oordeel van TNO niet toegepast worden.

Figuur 5.6: Delaminatie in de langsnaad die doorloopt tot aan de dwarsnaad (bouwdeel C, verdieping 28, gebied 6)

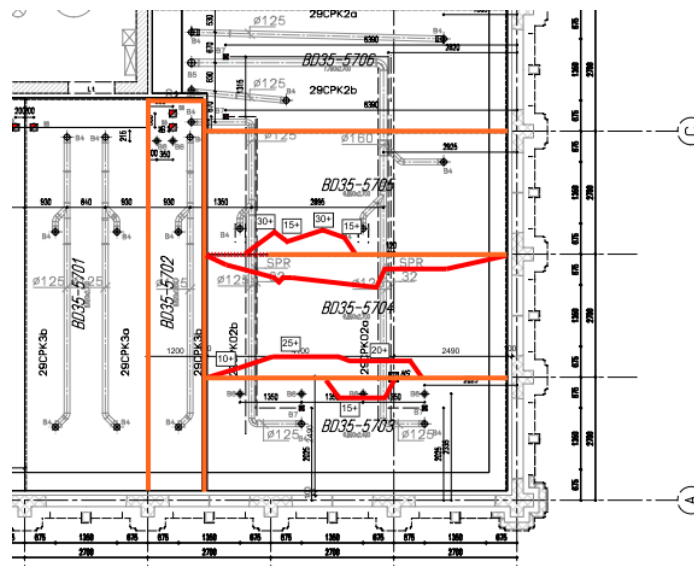
De delaminatie kan echter ook verlopen zoals in figuur 5.7 is aangegeven. Daarbij gaat TNO er vanuit dat de koppelstaven wel voldoende verankerd zijn om de optredende krachten over te kunnen dragen, waardoor het toepassen van de strokenmethode wel is toegestaan. Wat niet wegneemt dat hierbij dus wel nog de als scharnier aangenomen plaatnaad nader onderzocht moet worden op de aanwezigheid van delaminatie.

Figuur 5.7: Delaminatie in de langsnaad die niet doorloopt tot aan de dwarsnaad (bouwdeel C, verdieping 29, gebied 6)

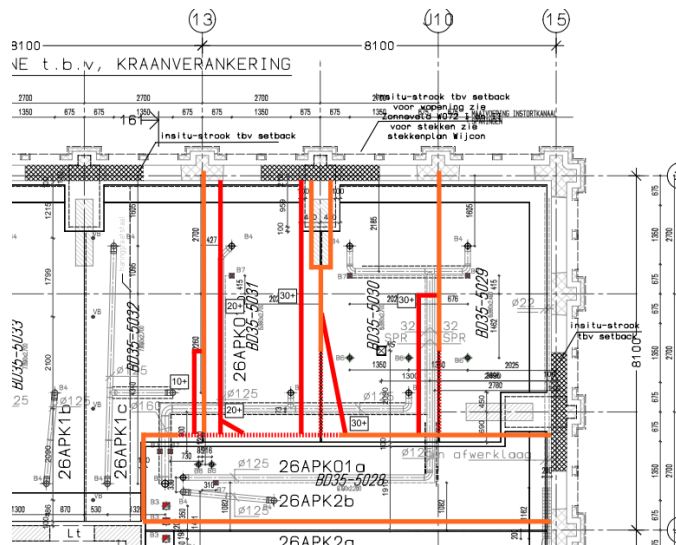
Figuur 7.1: *Bouwdeel A, verdieping 26, gebied 2*

Bouwdeel A, verdieping 26 gebied 2 had niet geïnspecteerd hoeven te worden gegeven de berekende optredende schuifspanning. Dit gebied is per abuis toch geïnspecteerd, waarbij forse delaminatie is vastgesteld (zie figuur 7.1).

De optredende, rekenkundig bepaalde, spanningen zijn hier lager dan op vergelijkbare verdiepingen, daar er in de buitenwanden penanten zijn aangebracht om de terugspringende vloeren in de bovenliggende bouwlagen op te vangen. Gegeven het nogal forse delaminatiebeeld wat gevonden is, is er naar de mening van TNO reden om nog eens goed te kijken naar de krachtswerking zoals die in deze vloer verondersteld is. Uit de beschikbare gegevens is niet goed op te maken hoe nu rondom de penanten de vloer verbonden is aan de gevel.

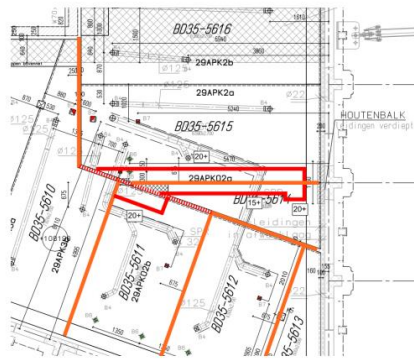
Figuur 8.1: Bouwdeel A, verdieping 29, gebied 3

In een enkel geval is ondanks relatief grote delaminatie toch gekozen voor het toepassen van een lastbeperking op basis van bewezen sterkte (zie als voorbeeld figuur 8.1). Naar het oordeel van TNO is de delaminatie in die gebieden te omvangrijk en moeten die gebieden ingedeeld worden in het "rode" gebied.

Dit is naar de mening van TNO het geval bij:
 Bouwdeel C, verdieping 14, gebied 5
 Bouwdeel C, verdieping 18, gebied 5
 Bouwdeel A, verdieping 29, gebied 3

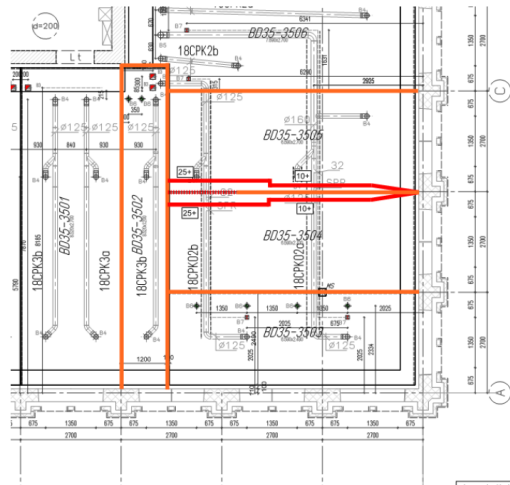
Figuur 8.2: Bouwdeel C, verdieping 18, gebied 6

Dit geldt voor de volgende gebieden (zie de figuren 8.2 tot en met 8.6):

- Bouwdeel A, verdieping 22, gebied 2
- Bouwdeel C, verdieping 18, gebied 6
- Bouwdeel C, verdieping 22, gebied 6
- Bouwdeel C: Verdieping 28, gebied 6
- Bouwdeel C, verdieping 31, gebied 6

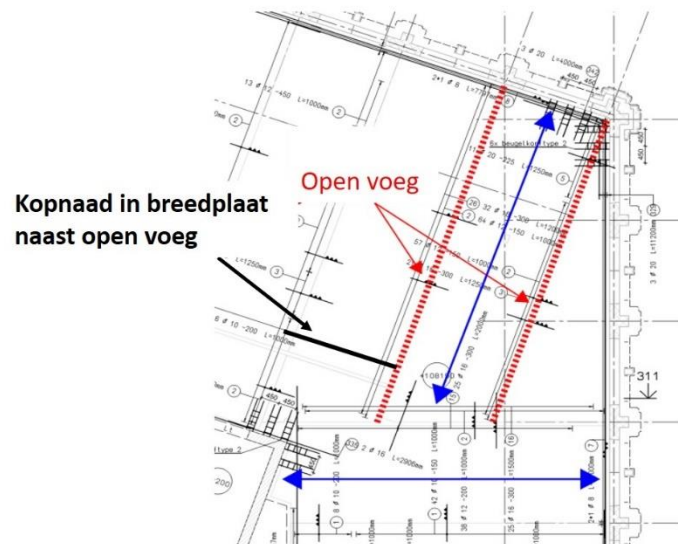
Figuur 8.7: Bouwdeel C, verdieping 29, gebied 7 [08]

- 8.3.3 *Strokenmethode discutabel daar naastgelegen vloerstrook ook een kopnaad bevat*
Voor een aantal gebieden waar de strokenmethode is toegepast geldt dat er direct naast de als open voeg veronderstelde plaatnaad er een kopnaad in het veld aanwezig is (zie figuur 8.7). Er is voor zover TNO dit kan nagaan niet gecontroleerd wat het spanningsniveau in deze naad wordt. Tevens is niet te voorspellen wat het ontstaan van een scheur in de langснаad voor een effect heeft op deze kopnaad. Mogelijk heeft dit tot gevolg dat deze kopnaad ook onthecht en zodoende faalt. TNO adviseert zodoende om in deze gevallen de strokenmethode niet toe te passen, hetgeen betekent dat deze gebieden in het “rode” gebied ingedeeld moeten worden.

Dit geldt voor de volgende gebieden:
Bouwdeel C, verdieping 29, gebied 7
Bouwdeel C verdieping 32, gebied 7
Bouwdeel C, verdieping 33, gebied 7
