ONDERZOEKRAAD
VOOR VEILIGHEID

Olielekkage haven Rotterdam

Den Haag, maart 2020

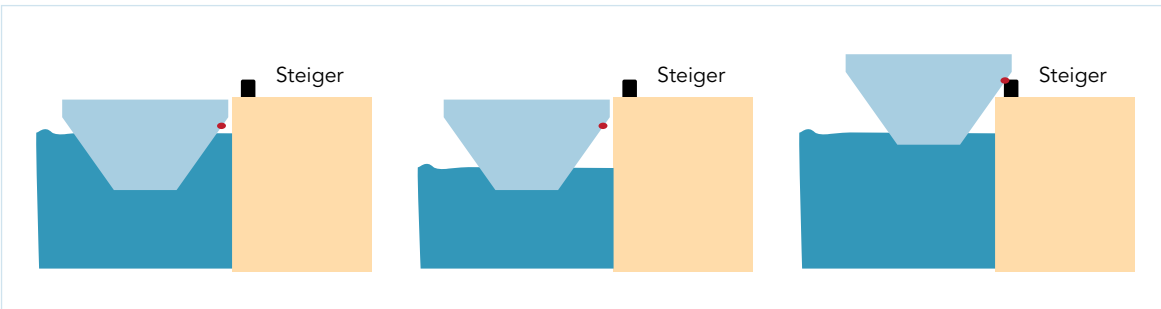
De rechterillustratie in Figuur 15 toont de situatie ten tijde van de aanvaring, die ongeveer een half uur na hoog water plaatsvond. De romp van de Bow Jubail lag bij deze hoge waterstand en in onbeladen toestand hoger dan de kade. Het overhangende achterschip kon daardoor, toen het schip onder een hoek de kade raakte, over de steiger heen zwaaien en de verticaal geplaatste bolder raken.

Figuur 15: Drie combinaties van belading en waterstand. Links: schip beladen, hoog water; Midden: schip onbeladen, laag water; Rechts: schip onbeladen, hoog water.
