ONDERZOEKSRaad
VOOR VEILIGHEID

Verminderde separatie na doorstart

Den Haag, september 2020

Nummer voorval:	2018017
Classificatie:	Incident
Datum, tijd voorval:	29 maart 2018, omstreeks 19.56 uur ¹
Plaats voorval:	Het luchtruim nabij Amsterdam Airport Schiphol
Registratie luchtvaartuig 1:	PH-BGK
Type luchtvaartuig:	Boeing 737-700
Soort luchtvaartuig:	Verkeersvliegtuig
Soort vlucht:	Passagiersvlucht
Fase van de vlucht:	Landing gevolgd door doorstart vanaf baan 18C
Schade aan luchtvaartuig:	Geen
Cockpitbemanningsleden:	Twee piloten
Persoonlijk letsel:	Geen
Registratie luchtvaartuig 2:	PH-HXF
Type luchtvaartuig:	Boeing 737-800
Soort luchtvaartuig:	Verkeersvliegtuig
Soort vlucht:	Passagiersvlucht
Fase van de vlucht:	Start vanaf baan 24
Schade aan luchtvaartuig:	Geen
Cockpitbemanningsleden:	Twee piloten
Persoonlijk letsel:	Geen
Lichtcondities:	Daglicht

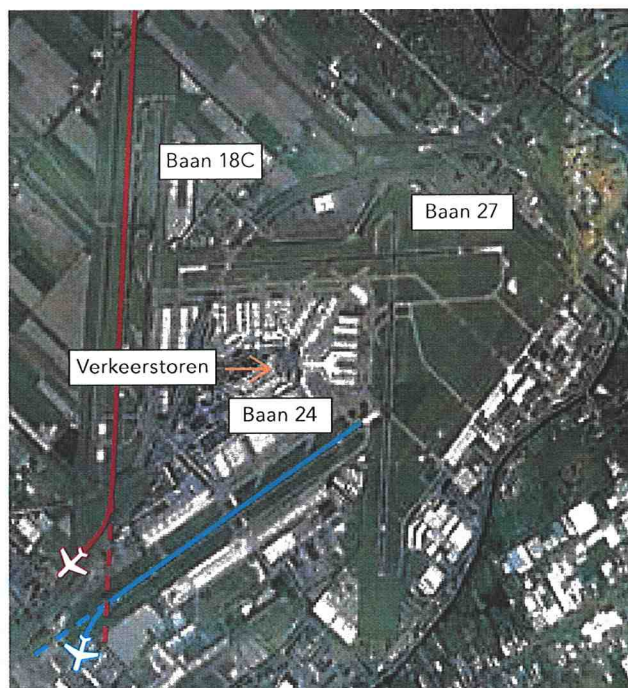
De bemanning van de Boeing 737-700 meldde vlak voor de landing op baan 18C dat zij een doorstart maakte. De baanverkeersleider had op dat moment de Boeing 737-800 al toestemming gegeven om te starten van baan 24. Hij wilde dit vliegtuig de start laten afbreken, maar omdat in de opdracht om de start af te breken een verkeerd vluchtnummer werd gebruikt, reageerde de bemanning niet op de opdracht waarna het vliegtuig opsteeg. De baanverkeersleider onderkende het potentiële conflict en gaf achtereenvolgens de Boeing 737-700 en de Boeing 737-800 opdracht om een bocht van elkaar vandaan te maken om zo meer afstand tussen beide toestellen te creëren. De bemanningen van beide vliegtuigen voldeden meteen aan deze opdracht, mede omdat zij de situatie zelf ook hadden onderkend. De kleinste onderlinge afstand tussen de twee vliegtuigen bedroeg ongeveer 960 meter (0,5 NM horizontaal en 300 voet verticaal).

Figuur 1: Situatie om 19.56:26 uur, op basis van de radargegevens. Het rode vliegpad is de doorstartende 737-700, het blauwe vliegpad de startende 737-800. (Bron radar: LVNL)

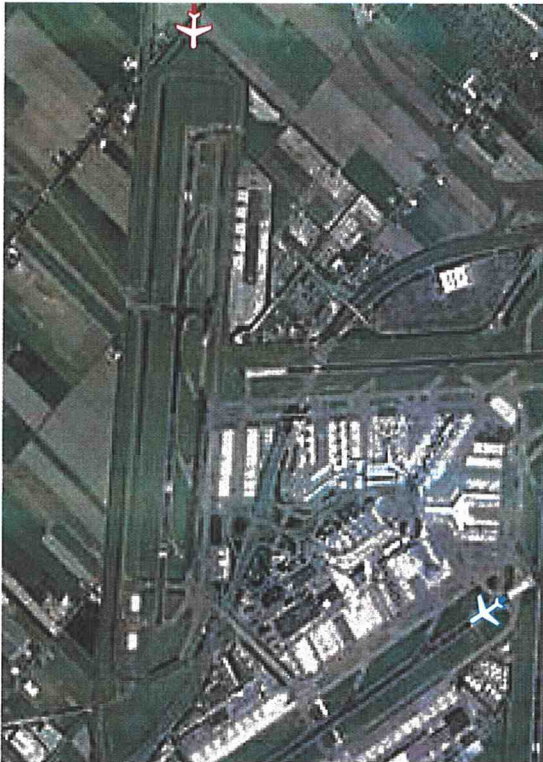
Op het moment dat de 737-700 bezig was met de eindnadering voor baan 18C, gaf de baanverkeersleider de 737-800 om 19.53:20 uur toestemming om baan 24 op te rijden zodra een ander vliegtuig, dat al op de baan stond, was vertrokken. De baanverkeersleider draaide zich om en keek of baan 18C vrij was, waarna hij de 737-700 om 19.54:32 uur toestemming gaf om te landen. Hij informeerde de bemanning over het startend verkeer op baan 24. Daarna gaf hij de 737-800 om 19.55:11 uur toestemming om te starten vanaf baan 24. Terwijl hij dit deed, keek hij weer naar de 737-700 om de landing te volgen. Kort voordat het vliegtuig zou landen, draaide de baanverkeersleider zich weer om, om te kijken waar de 737-800 zich bevond. Op dat moment, om 19.55:41 uur, meldde de bemanning van de 737-700 dat zij een doorstart maakte. De baanverkeersleider draaide zich meteen weer om en keek naar de 737-700, terwijl hij de 737-800 de start wilde laten afbreken. Hij riep daartoe het toestel op, maar noemde het vluchtnummer van het vliegtuig dat kort daarvoor was opgestegen. De bemanning van de 737-800 reageerde daarom niet op de opdracht om de start af te breken. Toen de baanverkeersleider zich realiseerde dat hij het verkeerde vluchtnummer had gebruikt, was de snelheid van het vliegtuig al te hoog om de start alsnog af te laten breken. Het *Go-around Detection System* (GARDS) dat automatisch een waarschuwing genereert in het geval een *go-around* (doorstart) wordt gemaakt, werd geactiveerd 10 seconden nadat de bemanning van de 737-700 had gemeld dat zij een doorstart maakte.

Figuur 2: De situatie om 19.55:11 uur, het tijdstip van de startklaring. (Bron: LVNL)

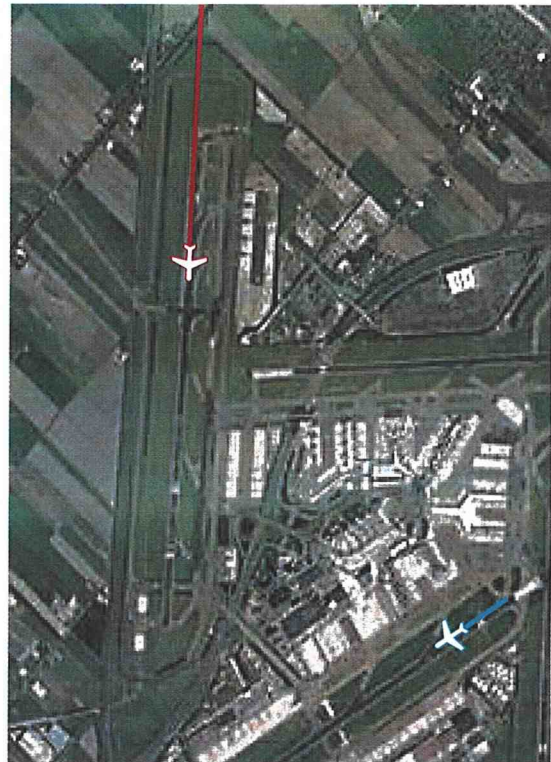
Figuur 3: De situatie om 19.55:41 uur, het tijdstip van de melding van de doorstart. (Bron: LVNL)

De 737-700 was inmiddels bezig met de klimvlucht en om een conflict in de lucht te vermijden, gaf de baanverkeersleider dit vliegtuig de opdracht meteen een rechterbocht te maken. Hierbij werd geen koers opgedragen; 25 seconden later gaf de baanverkeersleider de opdracht om koers 270 te sturen. Inmiddels was de 737-800 ook opgestegen en de baanverkeersleider gaf de bemanning van dit vliegtuig de opdracht om onmiddellijk naar links te draaien en koers 180 te sturen. Beide bemanningen voldeden aan de opdracht waarbij de bemanning van de 737-800 aangaf dat zij het andere vliegtuig in zicht had.
