Inspectie Veiligheid Defensie  
Ministerie van Defensie

# Duikongeval Zr.Ms. Zierikzee

Onderzoek naar een voorval tijdens een  
mijnenbestrijdingsoperatie, 9 april 2019

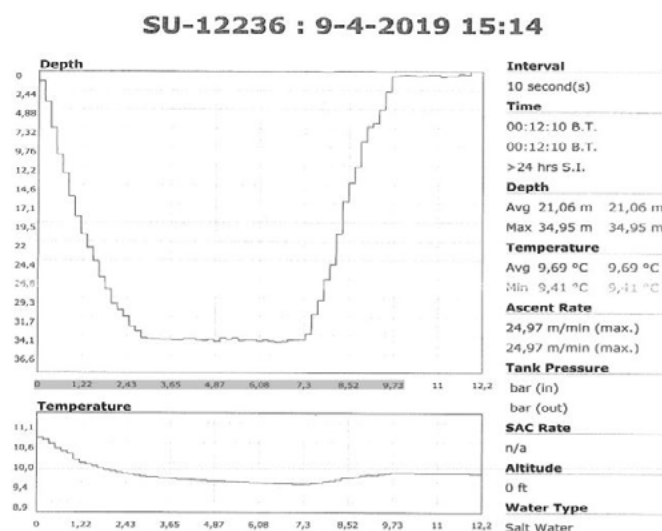
Afbeelding 6 Grafische weergave van de duik (Bron: logger SU-12236 van het ISMIX-duiktoestel).

Het ISMIX-duiktoestel beschikt over een systeem dat automatisch de gegevens van de duik registreert, de zogenaamde *logger* (SU-12236). Deze *logger* hield tijdens de duik duikdiepte, omgevingstemperatuur, tijd en de verblijfsduur onder water bij, evenals daarvan afgeleide gegevens zoals de maximaal behaalde stijgsnelheid. De Directie Materiële Instandhouding (DMI) van de Koninklijke Marine heeft de logger op 15 april 2019 uitgelezen. Afbeelding 6 is een grafische weergave van deze gegevens en daarmee van de duik van 9 april 2019. Deze grafische weergave vormt ook het duikprofiel dat is gebruikt om de duik tijdens het technisch onderzoek op 28 en 29 mei 2019 in Zweden te simuleren.

<sup>23</sup> Uit de *logger* blijkt dat de duiker niet dieper is geweest dan 35 meter. Aangezien de duiker in het water in verschillende posities kan werken, is het mogelijk dat de duikcomputer (aan de pols) en de *logger* (aan het duiktoestel op de rug) niet op dezelfde hoogte zitten. Hierdoor is een verschil van 1 meter van beide systemen verklaarbaar.

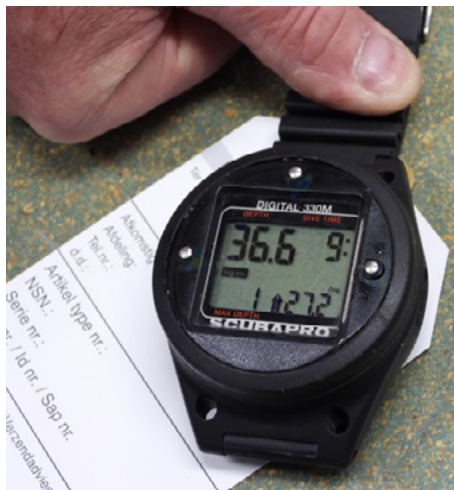
Afbeelding 7 Foto van Scubapro dieptemeter met gegevens van de duik (Bron: Koninklijke Marechaussee).

De IVD trof in de uitrusting van de duiker de Scubapro Digital 330M dieptemeter aan zonder aantoonbaar serienummer of registratienummer. Het historische logbestand uit deze dieptemeter was tijdens het onderzoek leeg, waardoor de inspectie het duikprofiel niet meer kon uitlezen. Eerder had de Marechaussee in haar onderzoek een foto genomen van de Scubapro Digital dieptemeter waarop de gegevens wel zichtbaar waren op het display. Deze gegevens, het betrof de maximale duikdiepte en de totale duikduur, zijn opgenomen in het proces-verbaal van de Marechaussee. De foto is beschikbaar gesteld aan de IVD (afbeelding 7).

De gegevens op de foto zijn vergeleken met het duikprofiel van de logger (SU-12236) van het ISMIX-duiktoestel. De maximale duikdiepte en totale duikduur kwamen vrijwel overeen, net als de gegevens op de timer van de duikploegleider.
