Evaluatie plof
23 maart 2022
Middensluis
Terneuzen

Rapport Nieuwe Sluis Terneuzen

22 september 2022

NSTTM-858093657-188

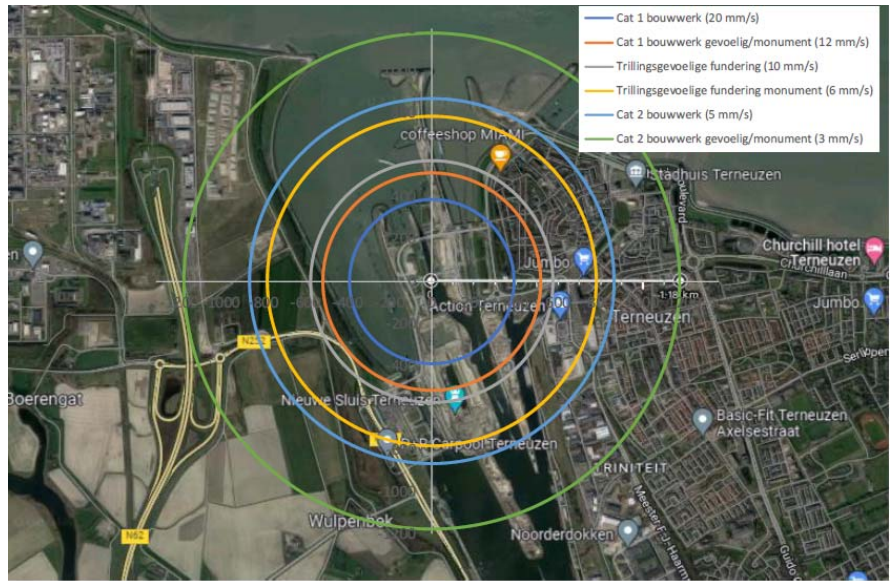
4. Om trillingen voor de omgeving te beperken zou ervoor gekozen zijn om de explosieven met vertraging tot ontploffing te brengen. Door de explosie op te delen in een hele trein van kleinere explosies wordt de trillingsbelasting beperkt. Conform het explosieplan zou de explosie 23 seconden moeten bedragen maar aan de hand van de beschikbare videobeelden is vast te stellen dat explosieduur slechts ongeveer 5 seconden is geweest.

Figuur 11 Effectafstanden (inclusief marge ter compensatie van het omringende water) voor Cat 1 en Cat 2 bouwwerken en Trillingsgevoelige fundering conform [SBR A, 2017], op basis van 5 ms vertraging tussen explosieve ladingen en 500 ms vertraging tussen iedere twee schijven.

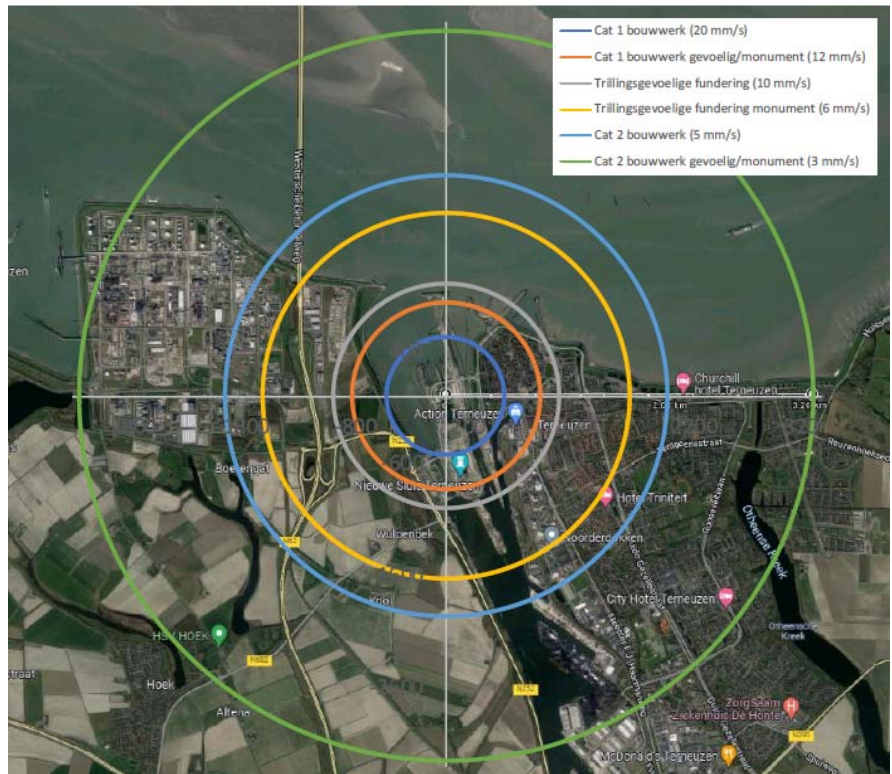
Figuur 12 Effectafstanden (inclusief marge ter compensatie van het omringende water) voor Cat 1 en Cat 2 bouwwerken en Trillingsgevoelige fundering conform [SBR A, 2017], op basis van 5 ms vertraging tussen explosieve ladingen en 500 ms vertraging tussen Middenhoofd en Kolk.
