Aanvaring in het Schuitemengat

Lessen uit het ongeval met de snelboot
Tiger en de watertaxi Stormloper

Den Haag, 6 december 2023

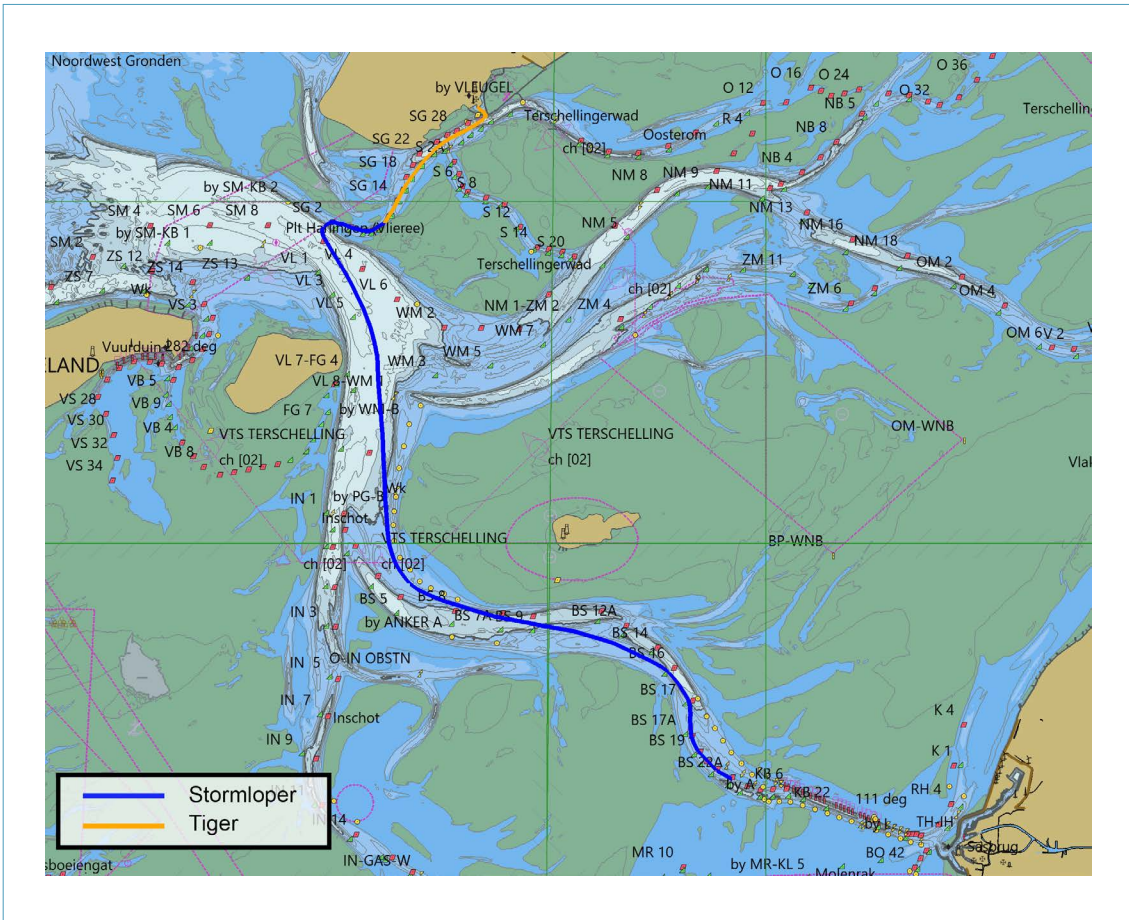
De kapitein van de snelboot stelde voor elkaar stuurboord-stuurboord te passeren met de mededeling: 'Nou, doe maar gewoon normaal stuurboord-stuurboord, want je zit al vrij aan de rooie kant.' De schipper van de watertaxi hoorde dat de snelboot nog iets riep over de marifoon en herinnert zich dat hij wilde vragen 'wat er was, maar toen was hij er al'. De schipper van de watertaxi gaf geen bevestiging op het passeervoorstel van de kapitein van de snelboot. De schepen naderden elkaar op tegengestelde koers⁴, de watertaxi ging vlak voor de snelboot stuurboord uit en kwam onder de kop van de snelboot terecht. De watertaxi verdween onder de snelboot en kwam weer boven water. Het ongeval werd door de kapitein van de snelboot direct gemeld aan de VTS-post (*Vessel Traffic Service*) Brandaris (verkeerscentrale). De kapitein van de snelboot riep eerst de VTS-post op: 'Brandaris, Brandaris, de Tiger'. Waarop de VTS-post antwoordde: 'Tiger vc⁵ de Brandaris. Goedemorgen'. Vervolgens vertelde de kapitein van de snelboot wat er aan de hand is: 'Ja, we hebben een probleem, we hebben een probleem! Volle aanvaring met de Stormloper!'. Na deze oproep werd de reddingsoperatie in gang gezet. De aanvaring vond plaats tussen de rode boeien SG10 en SG12 en de groene boeien SG11 en SG11a (zie figuur 1, 2 en 3).

Figuur 1: Overzicht van de gevaar route van de watertaxi (blauw) en de gevaar route van de snelboot (oranje) tot het moment van de aanvaring.

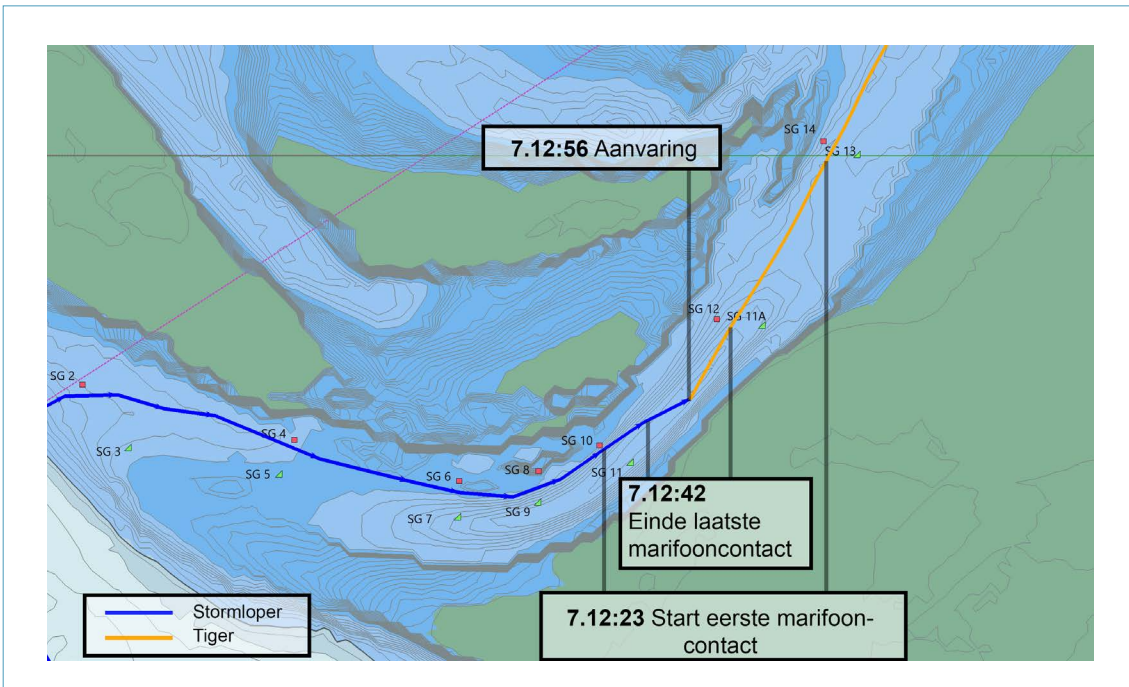
Figuur 2: Close-up van de gevaar route van de watertaxi (blauw) en de gevaar route van de snelboot (oranje) tot het moment van aanvaring in het Schuitengat.

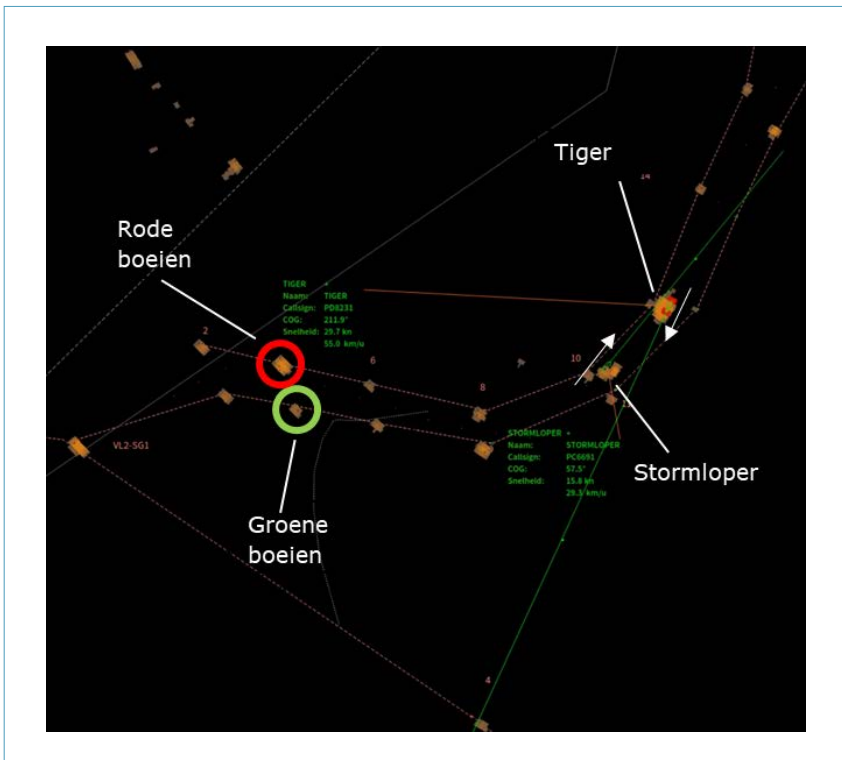
Figuur 3: Uitsnede van radarbeeld en AIS data 14 seconden voor de aanvaring. In deze afbeelding zijn tevens de kaartposities van de boeien ingetekend die door middel van een gestippelde lijn met elkaar verbonden zijn. (Bron: Rijkswaterstaat)

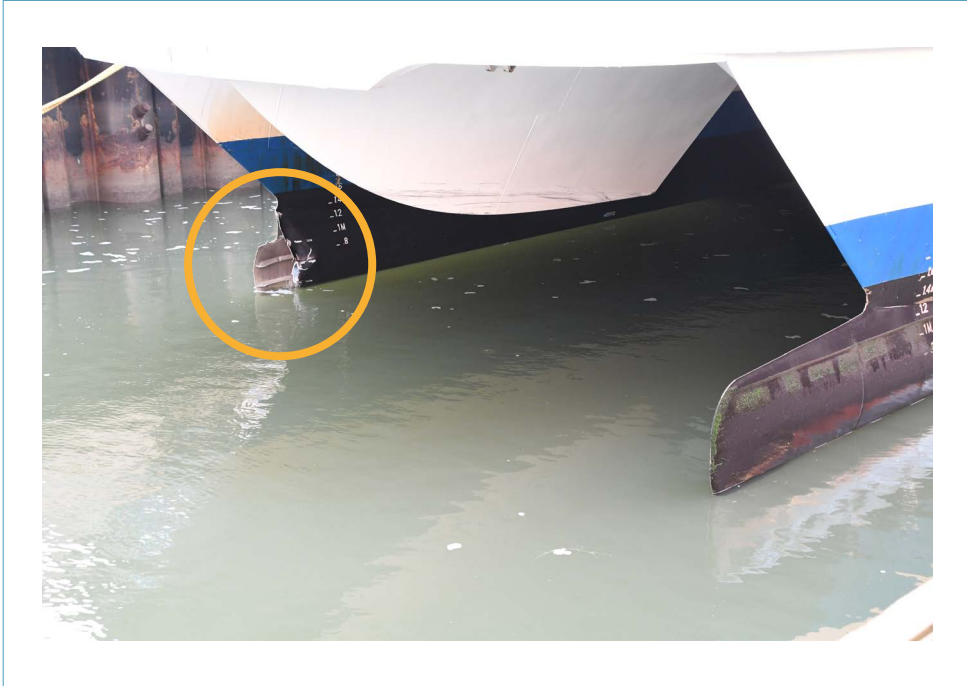
Door de aanvaring liep de snelboot schade op aan de bulbsteven⁶ van de stuurboordromp (zie Figuur 4). De watertaxi raakte beschadigd aan de voorzijde en een stuk van de achterzijde van de boot scheurde af (zie Figuur 5). De watertaxi werd door een reddingsboot overboord getrokken en op een zandbank gelegd zodat het schip niet kon zinken (zie Figuur 6).⁷

Figuur 4: Schade aan de stuurboord bulbstevan van de snelboot. De punt van de steven mist. (Bron: Politie)

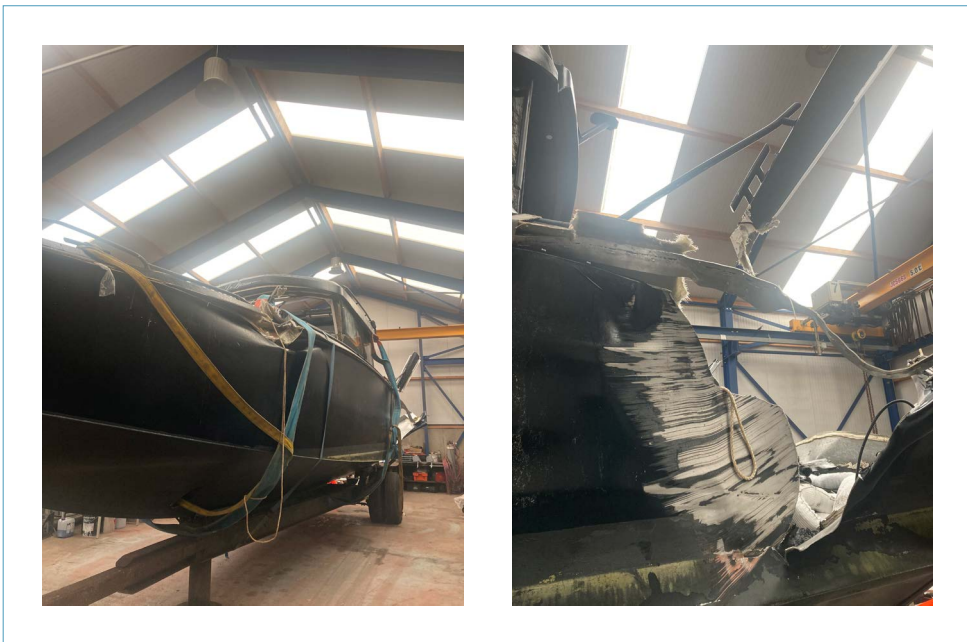
Figuur 5: Beeld van de opgelopen schade aan de watertaxi door de impact van de aanvaring.

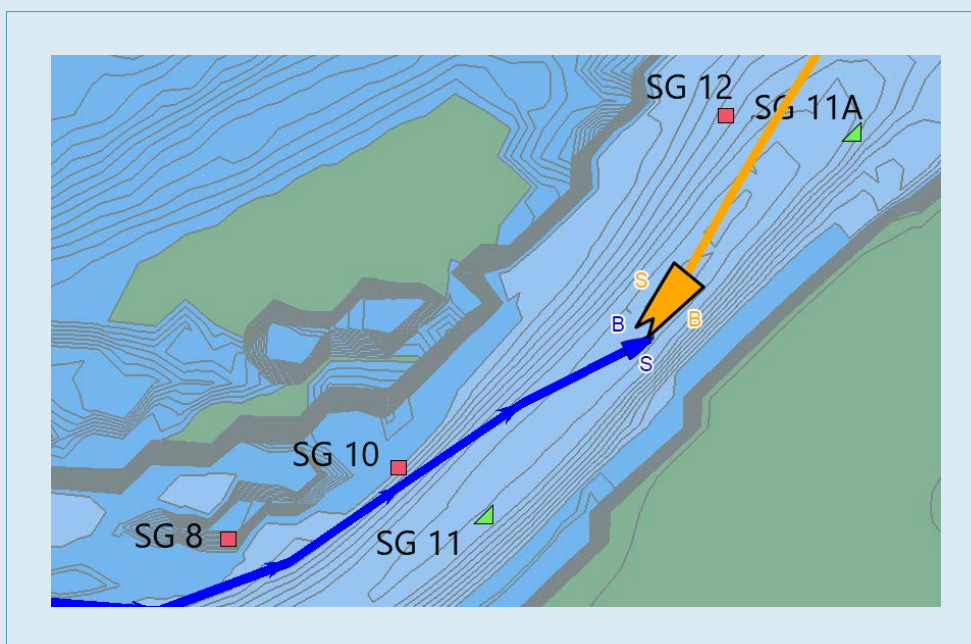
Figuur 7: Figuratieve weergave (niet op schaal) van de aanvaring in het Schuitengat om inzicht te geven in het jargon.

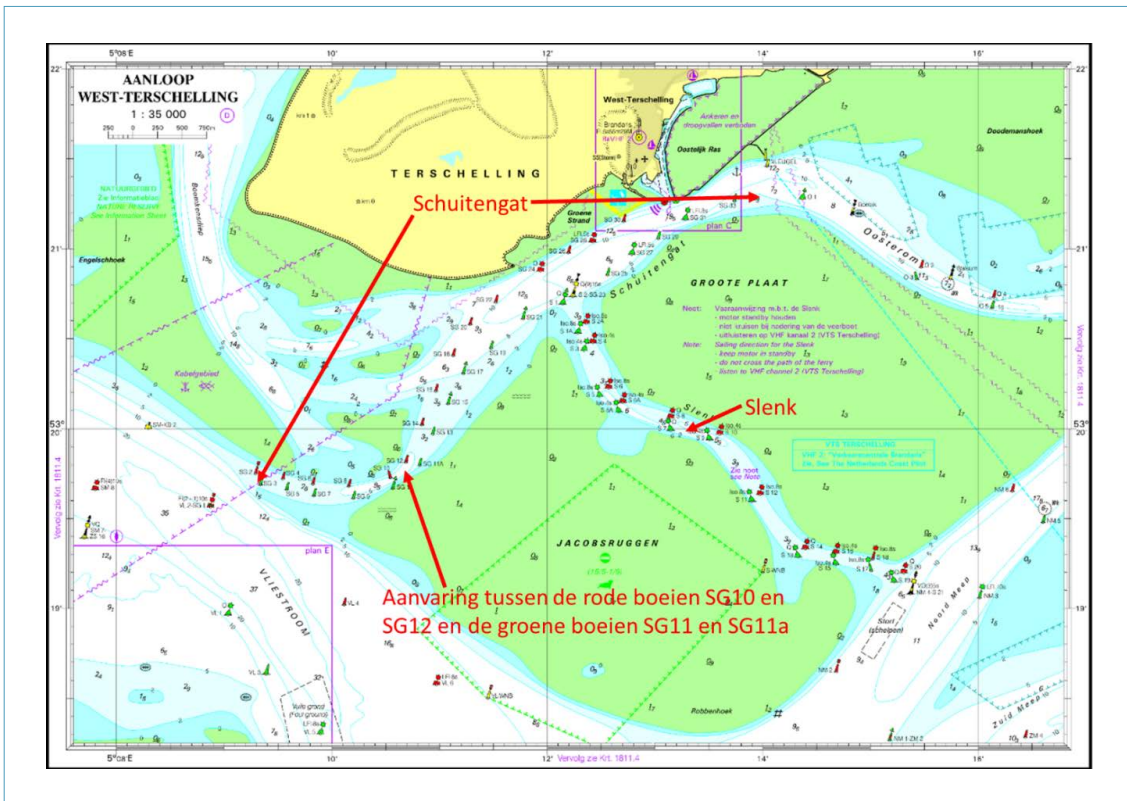
Varen vanaf Harlingen naar Terschelling kan via verschillende vaarwateren. Vanuit Harlingen gaat het eerste deel van de route na de Pollendam via de Blauwe Slenk naar de Vliestroom. Vanaf de Vliestroom kunnen voor het laatste gedeelte twee routes gebruikt worden: het Schuitengat of de West Meep en de Slenk (zie Figuur 8).

Figuur 8: Aanloop West-Terschelling met daarop het Schuitengat en de Slenk, jaar 2021. (Bron: Koninklijke Marine)
