Resultaten van blootstellingsmetingen tijdens het verwijderen van asbestcement golfplaten middels de FoamShieldmethode

TNO2023 R1170 – 26 oktober 2023
Resultaten van blootstellingsmetingen tijdens
het verwijderen van asbestcement golfplaten
middels de FoamShieldmethode

Auteurs	H. (Hasnae) Ben Jeddi S. (Suzanne) Spaan
Rubricering rapport	TNO Restricted
Titel	TNO Restricted
Rapporttekst	TNO Restricted
Aantal pagina's	80 (excl. voor- en achterblad)
Aantal bijlagen	6
Opdrachtgever	Aanvullende Rijksbijdrage TNO
Projectnaam	Uitvoeren metingen praktijkproef asbestdaksanering
Projectnummer	060.57288

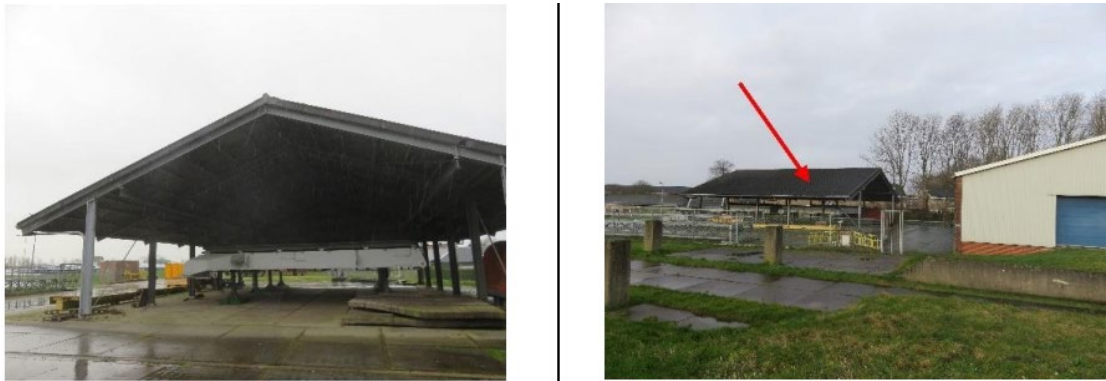
In Tabel 1 wordt informatie over de verwijderde asbesthoudende bron, asbestcement golfplaten bestaande uit 10-15% chrysotiel, weergegeven. De golfplaten zaten vast geschroefd met dakbouten. De foto’s in Figuur 1 geven het betreffende asbestdak weer.

Figuur 1: Foto's van bron 002 uit het asbestinventarisatierapport SOL010878-23

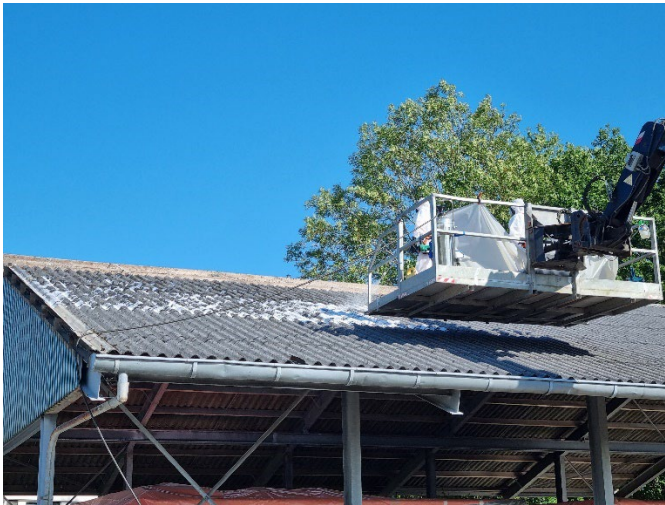
Figuur 2: Foto tijdens verwijderen van asbestcement golfplaten met behulp van de FoamShield methode op 13 juni 2023

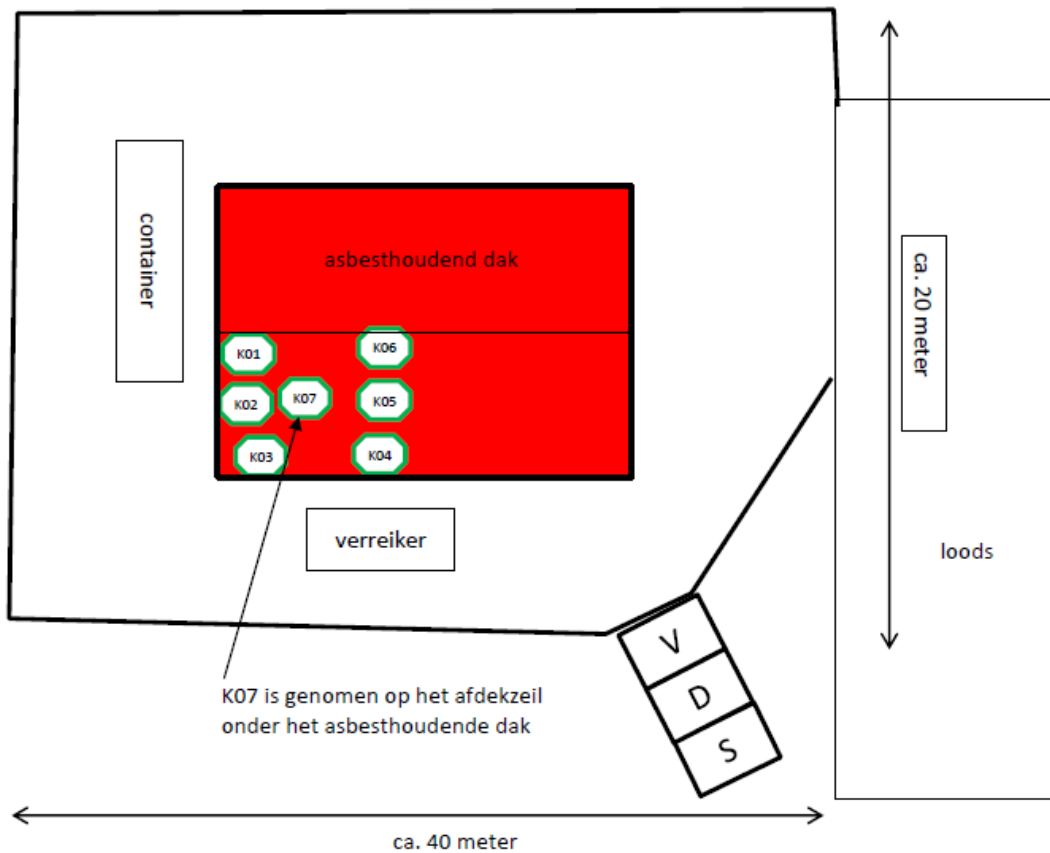
In Figuur 3 wordt de plattegrond van het werkgebied weergegeven, met de locatie van het asbestdak, de asbestcontainer en de verreiker. Het werkgebied had een lengte van ca. 40 m en een breedte van ca. 20 m. Verder zijn er kleefmonsters genomen op het gedeelte van het dak waar gedurende de metingen asbestcement golfplaten zijn verwijderd (K01 t/m K06). Onder het asbesthoudende dak zat een deurenloods die afgedekt was met zeil, waar kleefmonsters KL07 is genomen.

Figuur 3: Plattegrond van het werkgebied, inclusief de locatie van de genomen kleeftmonsters

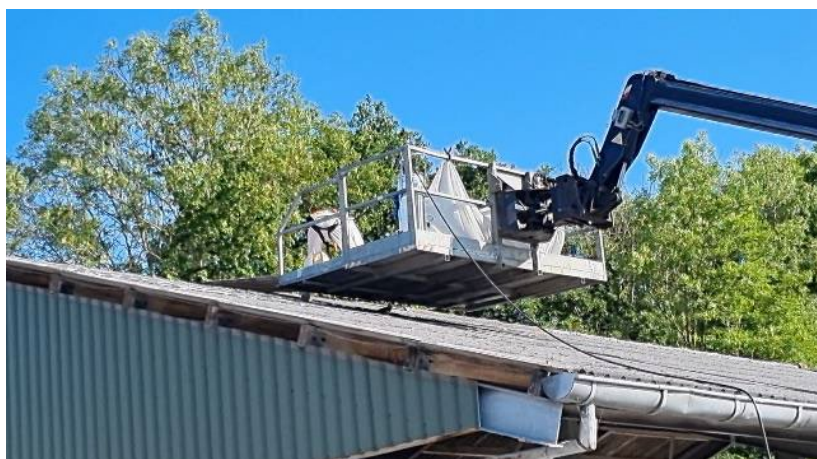
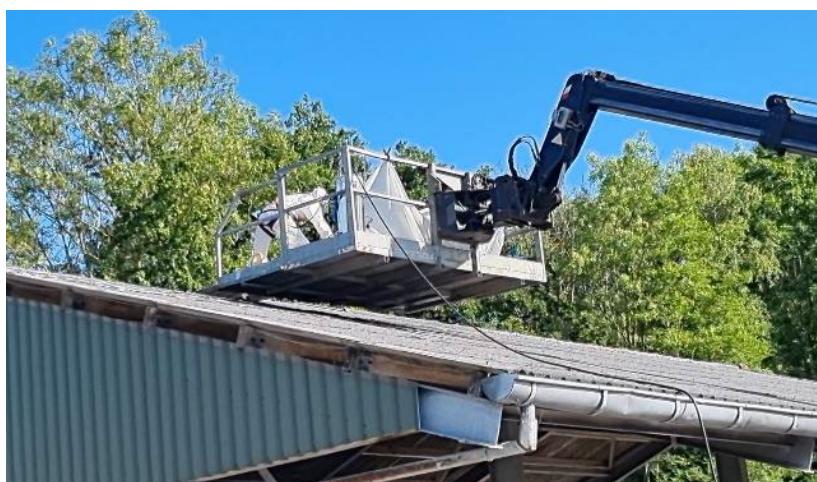
Zoals ook in paragraaf 3.2 is aangegeven is de werkmethode zoals opgesteld door FoamShield niet helemaal gevolgd. Dit betrof onder andere het hanteren van de golfplaten in schuim (zowel het losschroeven van de bouten als het afvoeren van de bouten). De algemene werking van een schuimlaag als emissiebeperkende maatregel bestaat uit het afdekken van de asbesthoudende toepassing, zodat de asbestvezels die vrijkomen gebonden worden in de schuimlaag. Door de aanwezigheid van vocht worden de asbestvezels die vrijkomen tijdens het verwijderen zwaarder en slaan sneller neer, waardoor de asbestvezels zich minder (ver) verspreiden in de lucht. Daarnaast kan het schuim ook in de toepassing trekken waarbij de asbesthoudende toepassing eventueel volledig doordrenkt raakt. Tijdens de metingen viel het op dat de schuimlaag na het aanbrengen op de asbestcement golfplaten vrij snel weer grotendeels verdween, en dus niet als schuimlaag enige tijd op het oppervlak bleef liggen. Hierdoor was er geen sprake van een optimale werking van het schuim. Hoewel het mogelijk is dat het schuimmiddel (deels) in de asbestcement golfplaten is getrokken kon dit niet worden vastgesteld (niet geobserveerd). Een andere mogelijkheid is dat het schuimmiddel (deels) is opgedroogd. Zowel gedurende de meetdag als gedurende de dagen voorafgaand aan de meetdag was het warm en zonnig. Hierdoor waren de golfplaten zelf ook warm. Hoewel er na het aanbrengen van een eerste schuimlaag tijdens het daadwerkelijk verwijderen van de asbestcement golfplaten wel werd bijgeschuimd (tijdens de tweede meetserie meer dan tijdens de eerste meetserie, onder andere op aangeven van de aanwezige medewerkers van FoamShield), was er over het algemeen geen duidelijke schuimlaag meer zichtbaar op de asbestcement golfplaten tijdens het hanteren hiervan. Bij het opstapelen van de verwijderde asbestcement golfplaten in de bak van de verreiker was er daardoor ook (vrijwel) geen schuimlaag meer aanwezig op de bovenste golfplaat op de stapel, waar de volgende golfplaat deels overheen werd geschoven bij het plaatsen op de stapel.

Foto 15: Verplaatsen (schuiven) asbestcement golfplaat naar bak verreiker

Foto 16: Verplaatsen (schuiven) asbestcement golfplaat naar bak verreiker

Foto 17: Verplaatsen (schuiven) asbestcement golfplaat naar bak verreicher

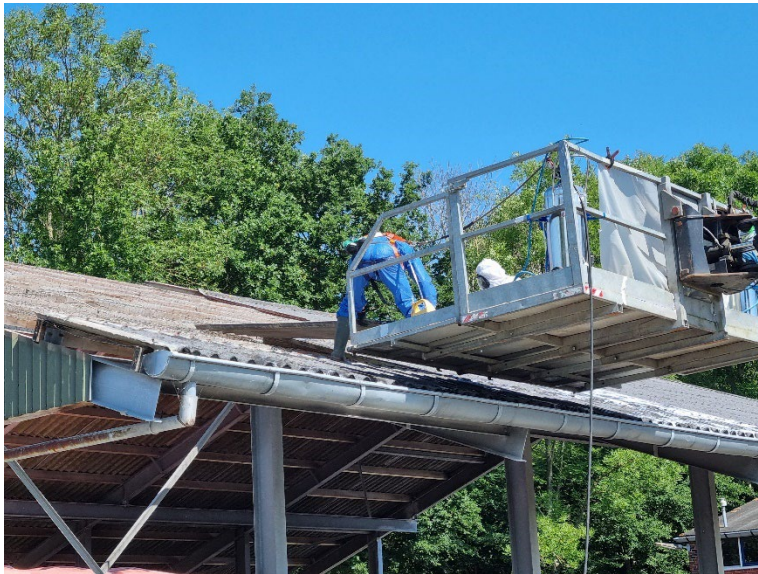
Foto 21: Plaatsen (schuiven) asbestcement golfplaat in de bak van de verreiker

Foto 23: Plaatsen (schuiven) asbestcement golfplaat in de bak van de verreiker

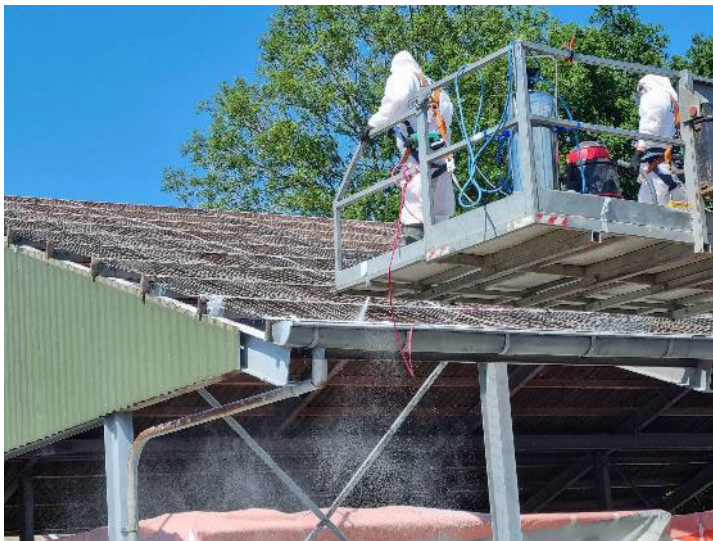
Foto 34: Inschuimen dakspanten. Nadat de asbestcement golfplaten zijn verwijderd, was er een soort “kippengaas” te zien die vast zat aan de dakspanten.

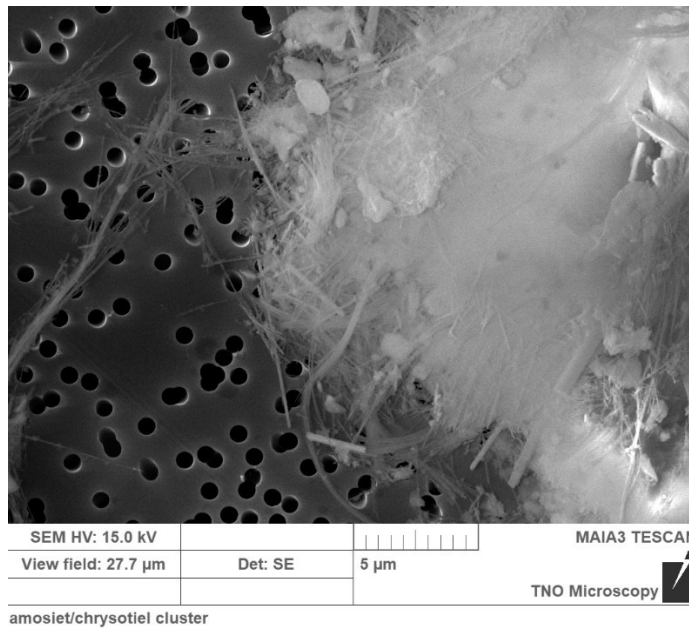
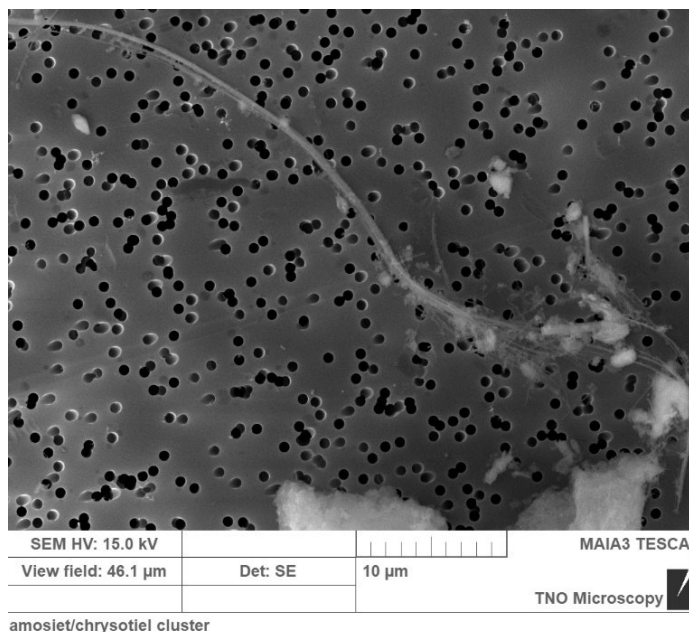
Foto B6-1: Voorbeelden van vezelclusters op filters waarin zowel chrysotiel (lange dunne krullende vezels) als amosiet (korte rechte vezels) is aangetroffen
