Synthese Zero-Emissie Verzorgingsplaatsen in Nederland

19-12-2023

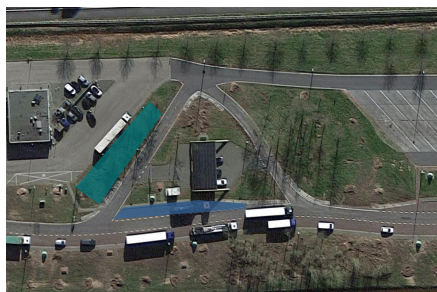
Op slechts twee VZP's wordt het zicht op de laadinfrastructuur vanaf parkeerplaatsen voor personenvervoer en/of ontsluitingswegen beperkt door vaste obstakels (één keer een houten object in eigendom van Fastned, en één keer dichte begroeiing).

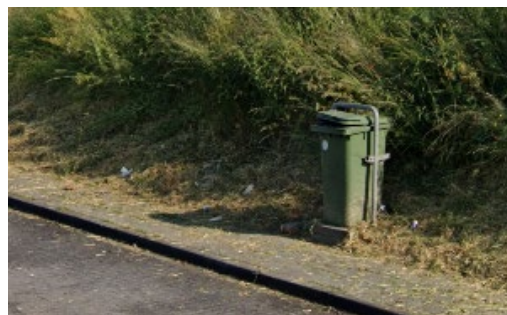
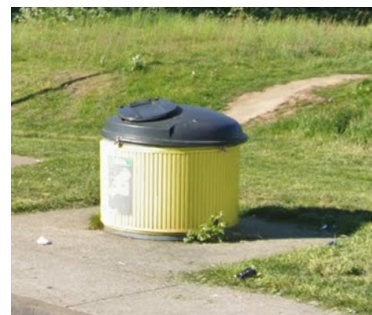
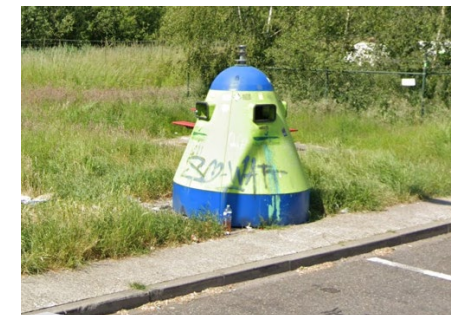
Er is geen uniform beeld in het gebruikt type afvalbak en er zijn zeer diverse modellen in gebruik. Zie bijvoorbeeld de onderstaande afbeeldingen. Ook de kwaliteit van de afvalbakken verschilt sterk. van grote, robuuste en makkelijk te legen versies, tot kleinere versies die niet altijd goed sluiten.

De hoeveelheid zwerfafval verschilt sterk per verzorgingsplaats. Als er zwerfafval aanwezig is ligt dit echter hoofzakelijk naast de afvalbakken. Hoewel dit niet direct te bewijzen valt, is dit mogelijk te verklaren doordat afvalbakken te vol zijn, of dat afvalbakken niet sluiten en daardoor vogels en ongedierte afval uit de afvalbakken halen.

De kwaliteit van afvalbakken verschilt sterk en dit is een potentiële verklaring bij veel zwerfafval. Uniformiteit en het vervangen van niet-robuuste en niet sluitende afvalbakken kan helpen zwerfafval te beperken.

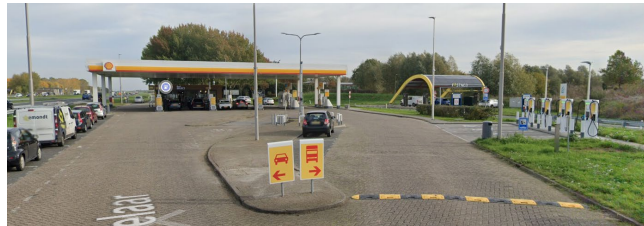
Op 2 voorterreinen zijn haaks laden in combinatie met haaks en langs parkeren gesitueerd. Laden vindt op één VZP tevens plaats op de route naar het brandstofpunt voor vrachtwagens waardoor er gemengde stromen ontstaan (zie onderstaande foto).

Op bijna de helft van de onderzochte VZP's is het voorterrein niet leeg ingericht, wat voor verkeersonveilige situaties kan zorgen. Hoewel laden op het voorterrein in het kader inrichting VZP's al ontmoedigd wordt, is hierover geen duidelijk standpunt bij gewone parkeerplaatsen.

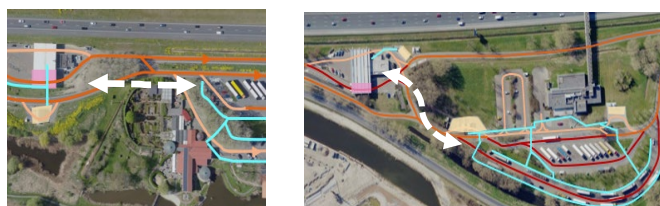
Er zijn 3 VZP's (3, 6 en 9) waar voorzieningen sterk over de VZP verspreid zijn en loopafstanden, daarmee, groot. Voetpaden om deze loopafstanden over de gehele VZP veilig te faciliteren ontbreken echter.

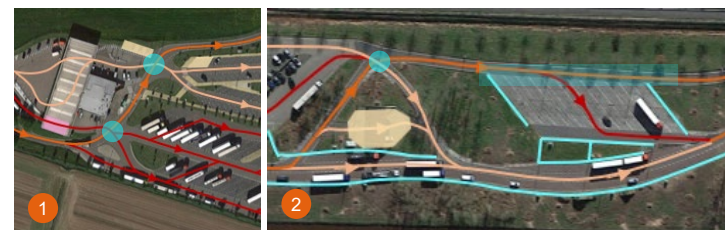
Op 2 VZP's zijn er punten waar gemotoriseerd verkeer elkaar kruist en niet slechts samenkomt/bij elkaar invoegt (afbeelding 1 & 2). Op één VZP is er direct na de aanvoerweg een splitsing in drie stromen (afbeelding 3).

Op 1 VZP ontbreekt een afvoerweg en op 3 VZP's is harp-parkeren voor vrachtwagens direct aan de afvoerweg gesitueerd (afbeelding 2, 4 & 5). Dit is geen wenselijke situatie door het grote verschil in snelheid.

Voor alle VZP's geldt dat er weinig of geen scheiding is van verkeersstromen. Op kleinere VZP's zijn de looproutes direct door de clustering van voorzieningen, maar op grotere VZP's is er veel sprake van een incompleet loopnetwerk. Op grotere VZP's neemt de scheiding van stromen toe, maar daarmee ook de conflicten. Veranderen van stromen en oplossen van conflictpunten is veelal alleen mogelijk met een complete herinrichting van de VZP. Optimalisatiemogelijkheden binnen de huidige structuren bieden zich voornamelijk aan bij het completeren van het voetgangersnetwerk.

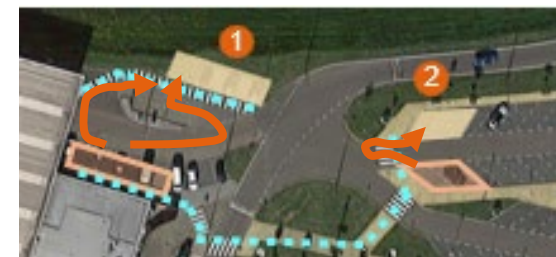
Wanneer bij een niet-doorstroomlocatie op een nabijgelegen parkeerplaats gewacht wordt, kan niet altijd verkeersveilig (bijvoorbeeld tegen de richting in) naar een laadpunt teruggerezen worden wanneer deze vrijkomt. Zie bijvoorbeeld de naaststaande afbeelding.

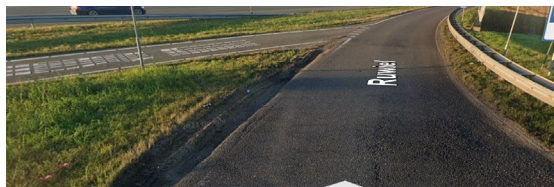
Op 4 VZP's zijn langs ontsluitingswegen kapot gereden bermen. Hier ontbreekt bermverharding of materiaal dat door de berm heen rijden ontmoedigt. Redenen voor bandensporen in de berm lopen uiteen van parkerende voertuigen en één keer een slechte inleiding naar een langspaarkeerplaats tot te krappe boogstralen en te weinig bermverharding waar dat nu al aanwezig is.
