# Aanvaring op de Westerschelde

Riviercruiseschip Viking Idun en  
chemicaliëntanker Chemical Marketer -  
1 april 2019

*Den Haag, december 2020*

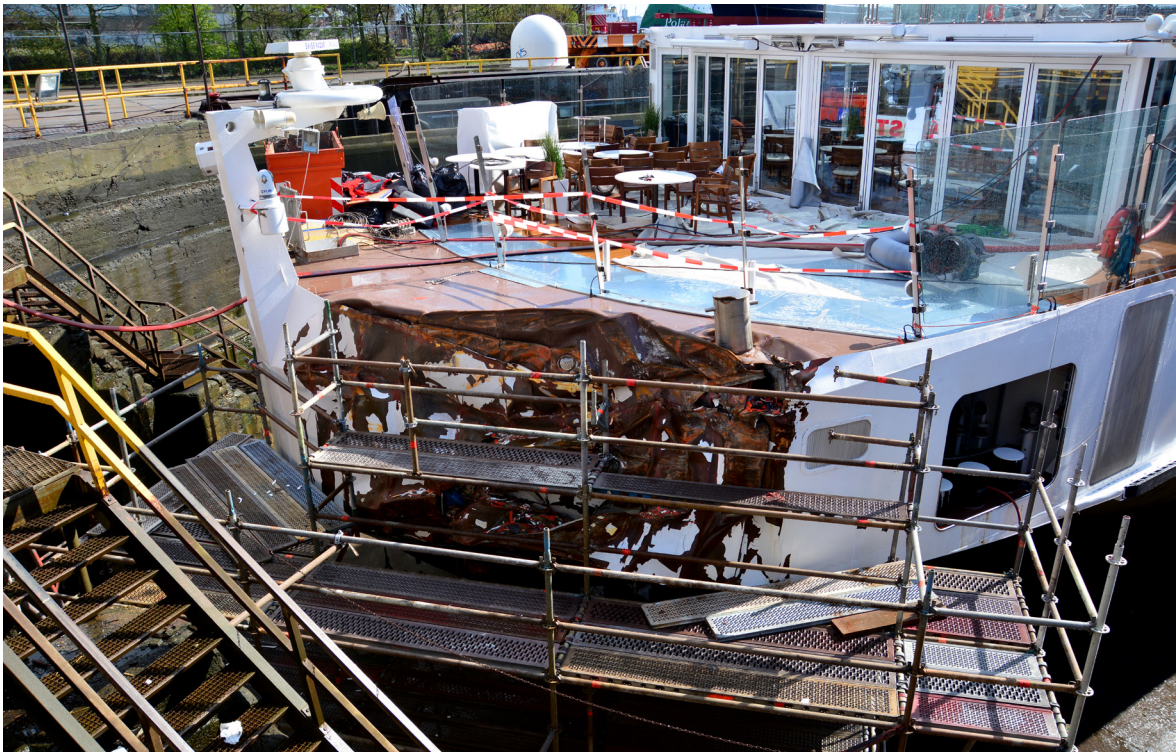
*Figuur 7: De schade aan de boeg van de Viking Idun, gefotografeerd in het droogdok.*

Na de aanvaring met de Chemical Marketer is de Viking Idun in een droogdok gelegd voor reparatie aan de boeg. Bij deze werkzaamheden is er schade ontdekt die niet heeft kunnen ontstaan door de aanvaring, maar wel door de gronding in het Nauw van Bath.

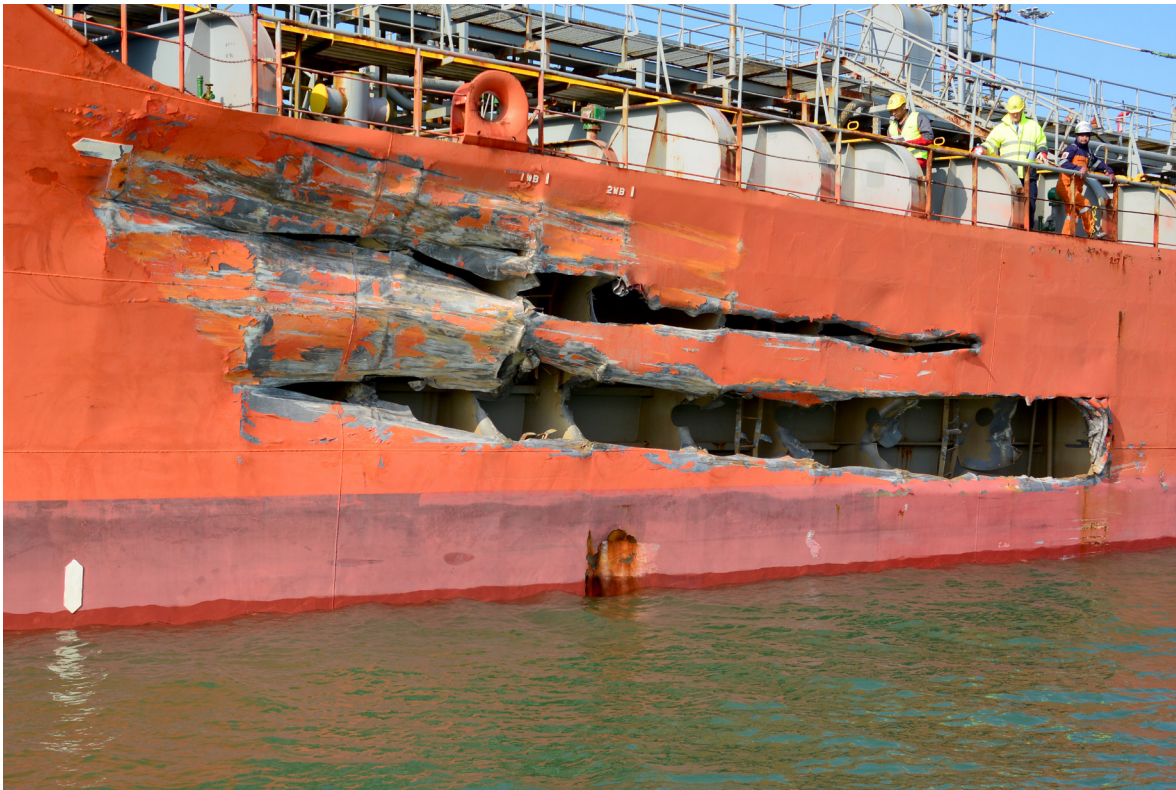
Ondertussen had de Chemical Marketer ook nog steeds dezelfde koers en vaart en de twee schepen naderden elkaar snel. De loods gaf om 23:59:35s via de marifoon aan dat het fout dreigde te gaan en gaf kort daarna de roerganger opdracht hard stuurboord uit te gaan om te zorgen dat het grotere zeeschip het riviercruiseschip niet midscheeps raakte en hiermee schade aan het riviercruiseschip zo veel als mogelijk te voorkomen. In de tussentijd riep de verkeerscentrale de Viking Idun tweemaal op om stuurboord uit te gaan, maar daar werd niet meer op gereageerd. Om 00.00:08s op 1 april 2019 gaf de loods via de marifoon aan dat er een aanvaring had plaatsgevonden. De Viking Idun had de Chemical Marketer geraakt aan bakboordzijde vlak achter de bak<sup>6</sup> (zie figuur 8).

De Chemical Marketer had een scheur in de scheepshuid van ruim acht meter, een meter boven de waterlijn (zie figuur 8), maar er was geen sprake van uitstroom van lading of andere vloeistoffen uit de dubbelwandige tanks van het schip. Met de scheur in de scheepshuid was het schip echter niet meer zeewaardig. Het schip ging ten anker op ankerplaats A in de Put van Terneuzen, ten zuidoosten van de plaats van het ongeval, en is later met toestemming van de Inspectie Leefomgeving en Transport (ILT) verplaatst, zodat de lading kon worden gelost en de schade kon worden hersteld.

Figuur 8: Schade aan de Chemical Marketer na de aanvaring met de Viking Idun.
