STEEKPROEF TOEGANKELIJKHEID STEMLOKALEN

Europees Parlementsverkiezing 6 juni 2024

Managementsamenvatting

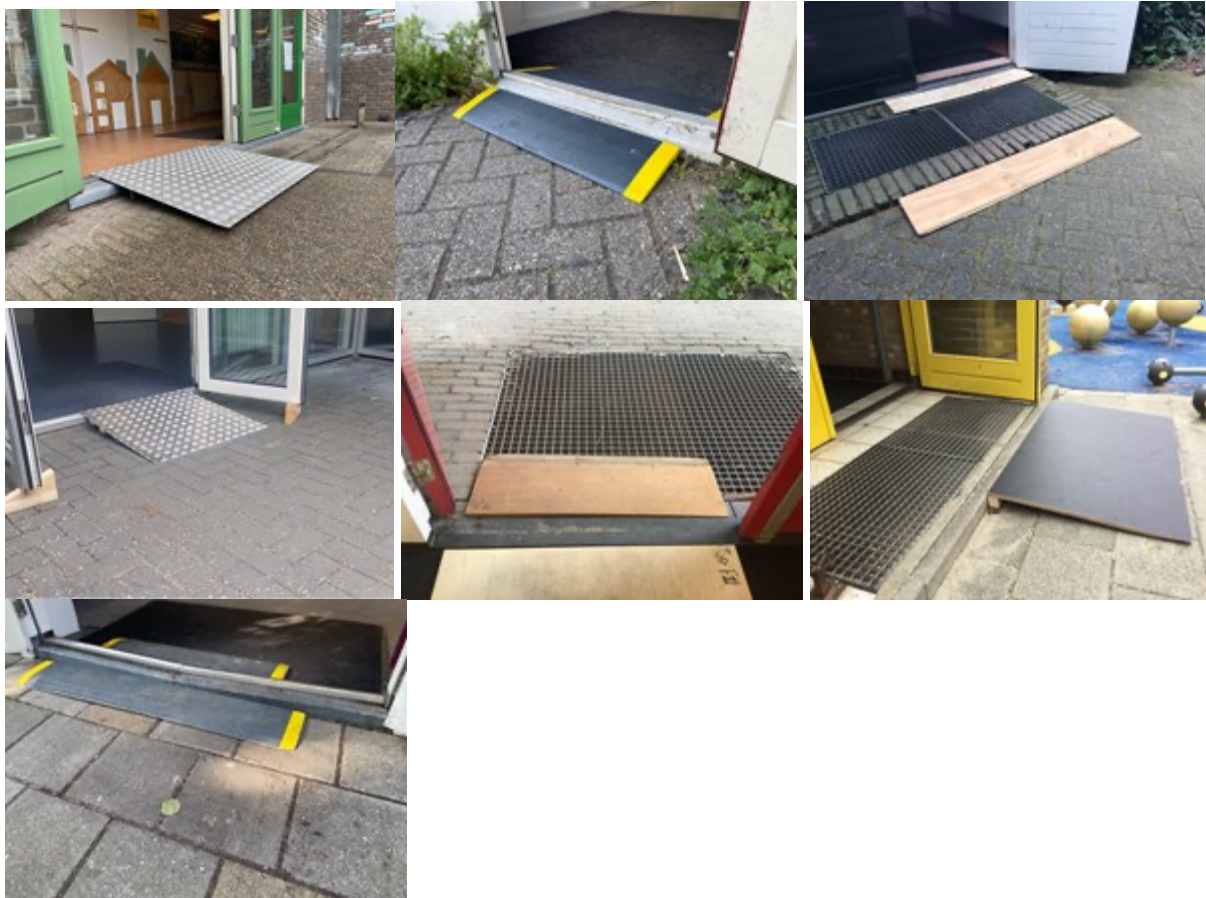
Veel stemlokalen waar een drempel of opstapje is, zijn voorzien van tijdelijke voorzieningen, zoals een drempelhulp. De intentie is hier positief, maar in relatief veel gevallen zijn de drempelhulpen te smal voor een rolstoel of rollator, liggen ze los, hebben ze niet de volledige breedte van de deur(en), zijn ze niet voorzien van een afrijdbeveiliging of zijn ze glad en vormen daardoor valgevaar. Deze afgekeurde drempelhulpen en oprijplaten voldoen niet aan de toegankelijkheidscriteria. Het zijn veelal producten die op de markt beschikbaar zijn voor particulieren (woningen) of zijn gemaakt door de lokale timmerman. Een geschikte en veilige oplossing zou zijn om deze hoogteverschillen weg te nemen, door het aanpassen van de bestrating en/of aanpassen deur(en) en kozijn of door een permanente hellingbaan te plaatsen. Ook de metalen roosters kunnen dan worden aangepast.

Enkele voorbeelden van afgekeurde drempelhulpen en oprijplaten:
