Risicoinventarisatie onvolledige  
aansluitingen op spookrijden

Rijkswaterstaat Water, Verkeer en Leefomgeving  
Ga terug

010398.20211215.R1.05  
Zaaknummer 21171413  
8 maart 2022

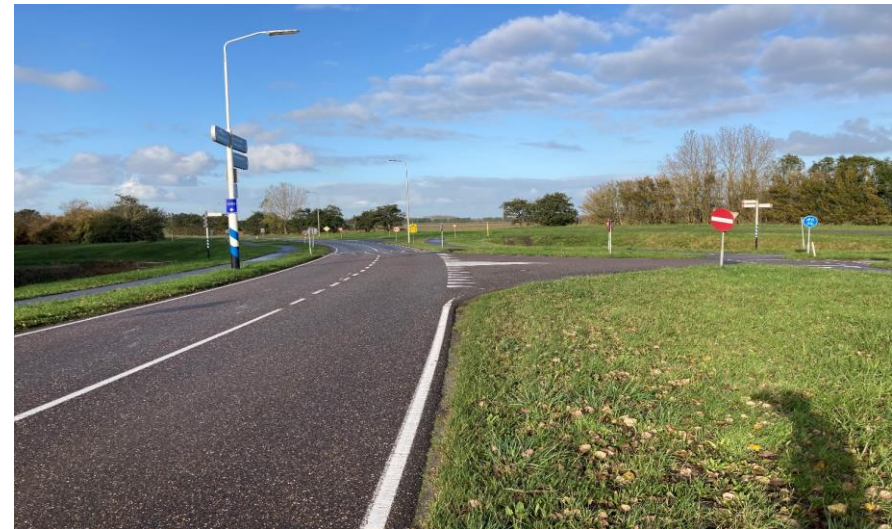
*Figuur 1: Voorbeeld van onderzochte aansluiting (N57 Stellendam-Noord)*

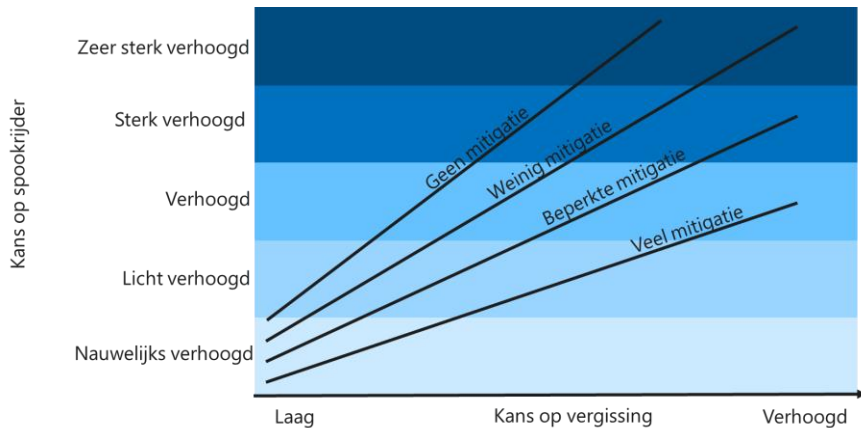
Figuur 4: Spookrijwolk

De Spookrijwolk kent twee assen: kans op vergissen en kans op spookrijden. De kans op vergissen wordt bepaald door de gemiddelde score van de eerste drie beoordelingscriteria (Toepassing richtlijnen, aanwezigheid verwarrende factoren, afwezigheid geleidende factoren). De kans op spookrijden wordt vervolgens bepaald door de mate waarin mitigatie aanwezig is: in hoeverre een spookrijder zijn of haar fout nog kan herstellen (vlak voordat de afrit opgereden wordt of na passeren van de borden Ga Terug').

Door eerst de score "kans op spookrijden" af te zetten op de horizontale as en daar vervolgens de mate van mitigatie voor te bepalen, is de kans op een spookrijder af te lezen op de verticale as.
