TNO-rapport

TNO 2018 R11484

Technisch onderzoek Stint

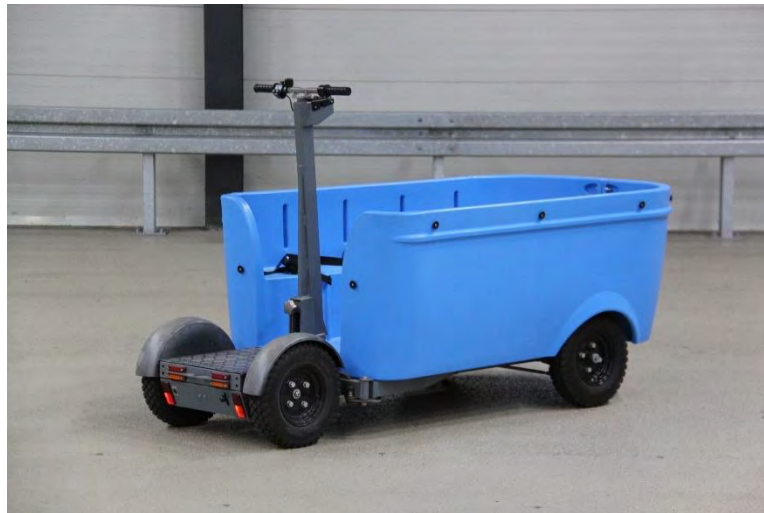
Figuur 2: Stint [REDACTED]

Onderstaande foto's tonen de voertuigen zoals geleverd aan TNO. In dit hoofdstuk worden de voertuigen beschreven. Deze beschrijving is gebaseerd op visuele inspectie van deze drie exemplaren.

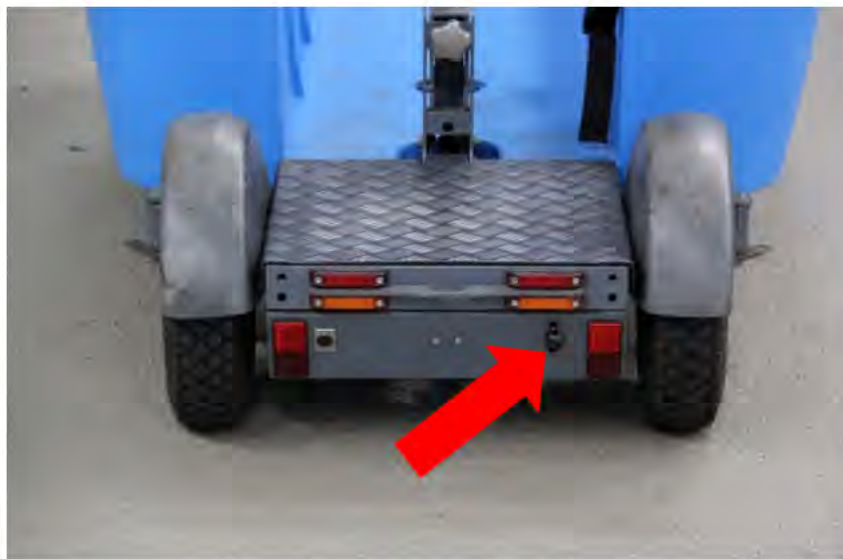
Het keuringsvoertuig is niet voorzien van een bedrijfsrem. Er is wel een parkeerrem op de motor aangebracht die het voertuig automatisch blokkeert als het voertuig tot stilstand komt en die automatisch gelicht wordt als de bestuurder de gashendel bedient. Deze parkeerrem kan ook handmatig worden ontgrendeld met een ‘vrijloophendel’. De vrijloophendel voor het handmatig ontgrendelen van de parkeerrem is aangebracht aan de achterkant van het bestuurdersplatform (rode pijl in Figuur 5). Het voertuig kan vrij rollen als deze hendel ontgrendeld is (hendel naar beneden). Als de rem handmatig ontgrendeld is kan het voertuig vrij rollen maar de elektrische voortstuwing kan dan niet worden geactiveerd. Om de elektrische aandrijving te kunnen activeren moet de remhendel altijd in vergrendelde toestand staan.

Figuur 5: Stint Vrijloophendel

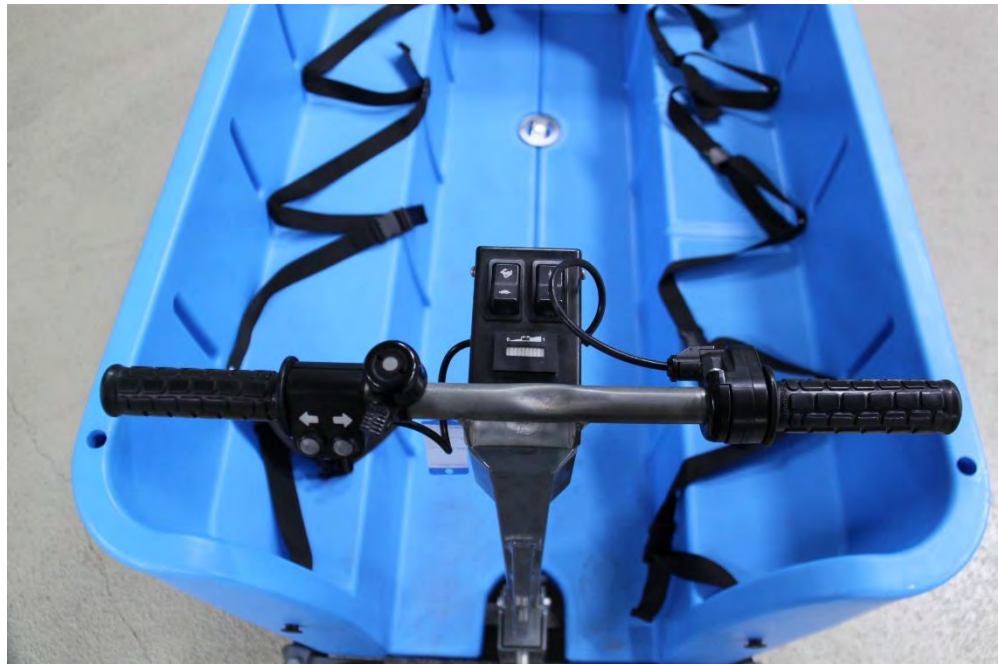
Het stuur van het keuringsvoertuig bestaat uit een recht fietsstuur met twee handvaten (zie Figuur 6). Het rechterhandvat is de gashendel waarmee de snelheid van het voertuig kan worden geregeld. Dit is het enige bedienement om de snelheid te regelen; er is geen remhendel of rempedaal aangebracht. Aan het stuur en de stuurkolom zijn ook de andere bedienementen aangebracht. Deze bedienementen bestaan uit:

- een contactslot met twee standen: aan/uit. Opvallend is dat de sleutel niet (meer) vergrendeld is in het contactslot; de sleutel kan uitgenomen worden als het contact 'aan' staat;
- een tuimelschakelaar met twee standen namelijk vooruit/achteruit;
- een tuimelschakelaar met twee standen voor instelling van de maximale rijnsnelheid: snel/langzaam;
- een bel;
- twee drukknoppen voor richtingaanwijzer: links/rechts; en
- een indicator voor de laadstatus van de batterij.

Figuur 6: Stint [redacted] Stuur met bedienelementen

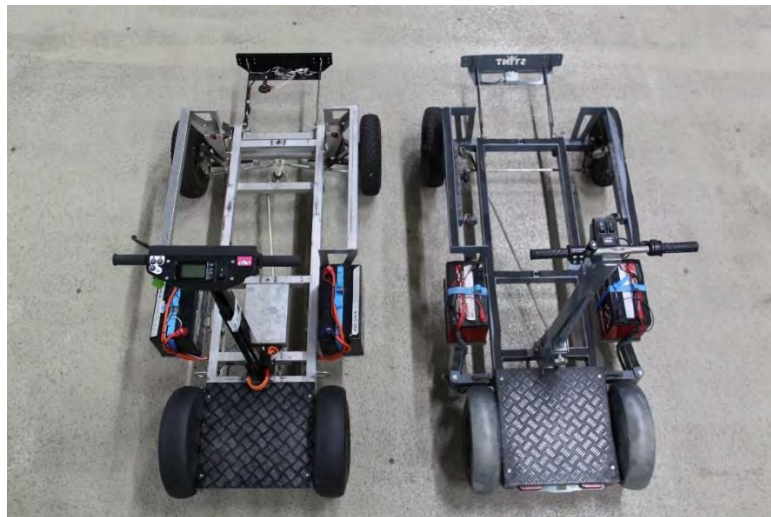
Figuur 7: Vergelijk [REDACTED] (links) en keuringsvoertuig (rechts)

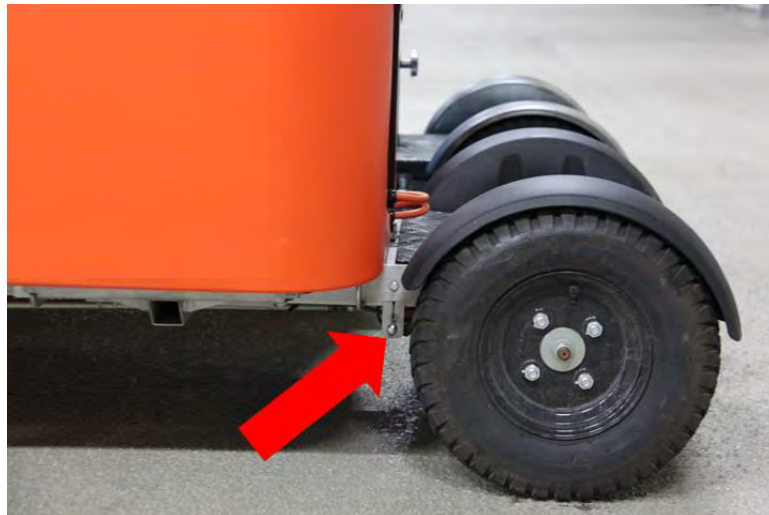
- de vrijloophendel van de parkeerrem is anders uitgevoerd en zit voor het linker achterwiel (zie Figuur 8). Opvallend is dat de aandrijving geactiveerd kan worden als de parkeerrem is ontgrendeld. In dat geval wordt de parkeerrem niet meer geactiveerd bij stilstand. Het voertuig wordt dus niet meer stilgehouden;

Figuur 8: Nieuwer model Stint: Vrijloophendel voor linker achterwiel

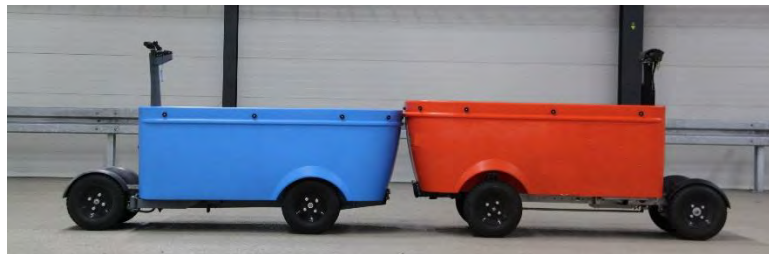
- De opbouw is hoger gemonteerd (zie Figuur 9);
- Het nieuwe model is korter dan het keuringsvoertuig; gemeten lengte nieuwer model: 226 cm; keuringsvoertuig 234 cm.

Figuur 9: Vergelijk hoogte opbouw keuringsvoertuig (links) en nieuw model (rechts)

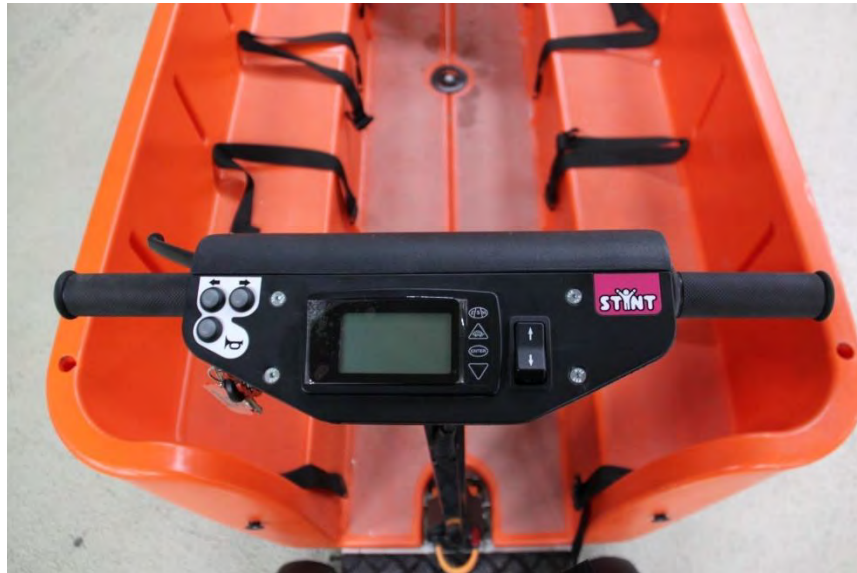
Aan het stuur is bij het linkerhandvat een remhendel aangebracht die de bedrijfsrem bedient. Remmen is bij het nieuwere model mogelijk door de gashendel terug te draaien naar de nulstand en/of door de remhendel te bedienen. Opvallend is dat de bedrijfsrem minder krachtig is dan de elektrische aandrijving; bij conflicterende commando's ('gasgeven' met de gashendel en remmen met de remhendel) komt het voertuig niet tot stilstand maar blijft op een lagere snelheid doorrijden.

Figuur 10: stuur met bedienelementen

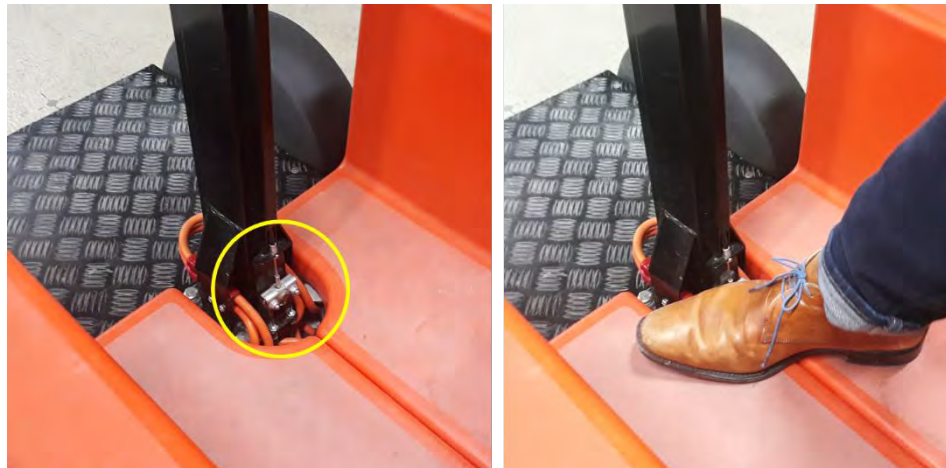
Het remmechanisme is deels enkel uitgevoerd en is zo gemonteerd dat een passagier (onbedoeld) remmen met de remhendel tegenwerkt of zelfs blokkeert (zie Figuur 11). Hier is op de linker foto (in de gele cirkel) een deel van de rembediening te zien. Bij bediening van de rem beweegt dit deel naar boven. Doordat dit deel onbeschermd is kan een passagier dit (onbedoeld) tegenhouden, bijvoorbeeld met de voet.

Figuur 11: Nieuw model Stint onbeschermd rembediening.

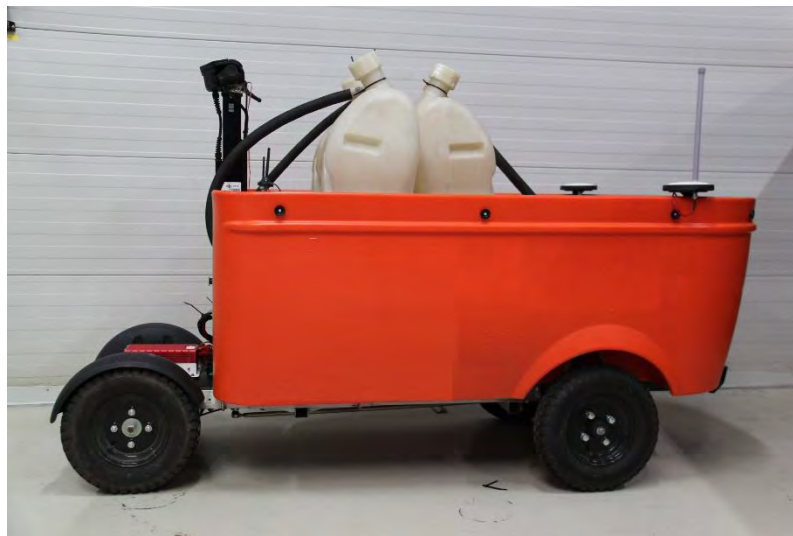
Figuur 12: Voertuig [redacted] geïnstrumenteerd en beladen, met de (anoniem gemaakte) opbouw van [redacted]

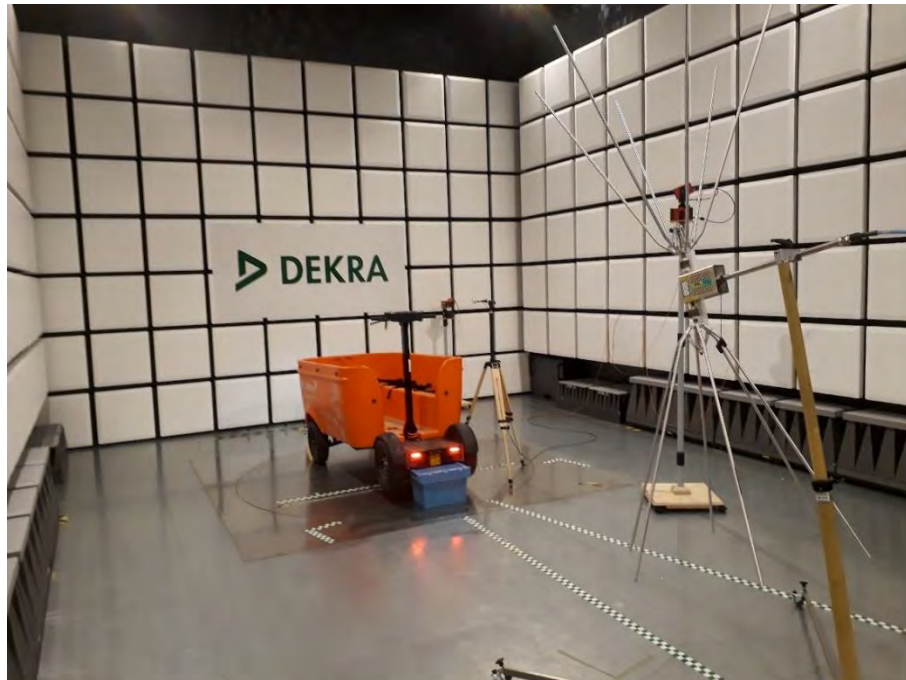
- Bij ongeveer 47 tot 57 MHz valt het LCD display op het stuur uit. Dit voldoet niet aan de norm.
- Bij ongeveer 240 MHz wordt bij een ingestelde snelheid van 10 km/h een snelheidsvariatie van 0.1 km/h afgelezen van het LCD display op het stuur. Deze variatie valt binnen de norm (toelaatbare snelheidsvariatie $< 10\%$ van ingestelde snelheid).

Figuur 15: [REDACTED] op de EMC opstelling van DEKRA te Arnhem

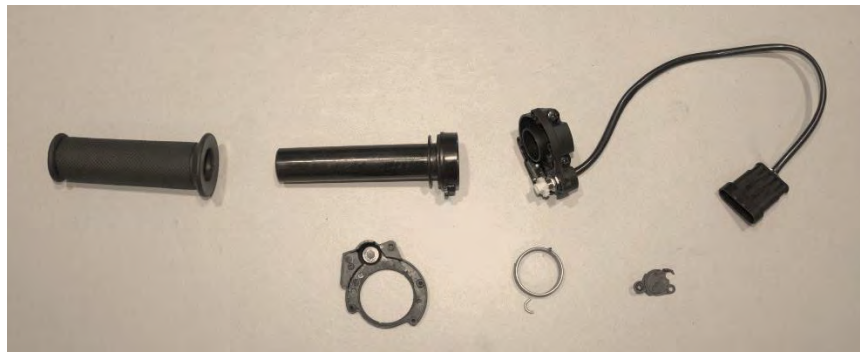
Tijdens metingen aan [REDACTED] is de veer in de gashendel gebroken. Daardoor kwam de gashendel niet meer zelfstandig terug in de nulstand. Het was voor de bestuurder wel mogelijk om de gashendel tot de nulstand terug te draaien. Voor de remmetingen is de kapotte gashendel vervangen door een werkend exemplaar van voertuig [REDACTED]

De kapotte gashendel is gedemonteerd voor verdere analyse. Figuur 16 toont de losse onderdelen van de gashendel.

Figuur 16: Gedemonteerde gashendel

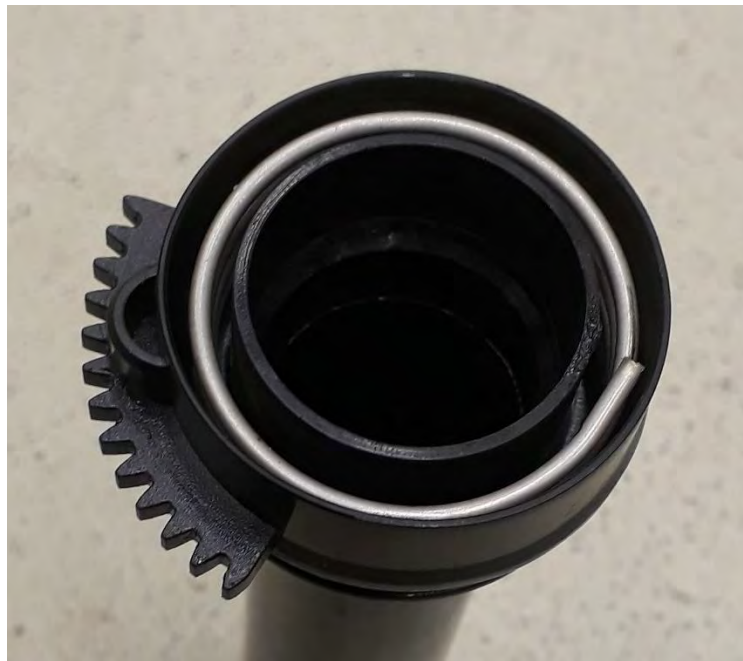
De spiraalvormige veer is opgesloten in een ruime ringvormige kamer in het verdraaibare handvat. Het afgebroken stukje veer blijft opgesloten in deze kamer.

Figuur 17: Handvat met (gebroken) veer

Er is geprobeerd om het afgebroken stukje veer moedwillig zo te positioneren dat de gashendel geblokkeerd raakt. Dat is niet gelukt omdat de veer veel ruimte heeft binnen de ringvormige kamer. Daardoor gaat het afgebroken stukje niet vastzitten tussen de veer en het vaste of bewegende deel van de gashendel.
