## Monitoringsrapportage

Rapportage staat en verkeersveiligheid  
van de fietstoegankelijke infra

Inspectiejaar: 2022

projectnummer 0478822.100

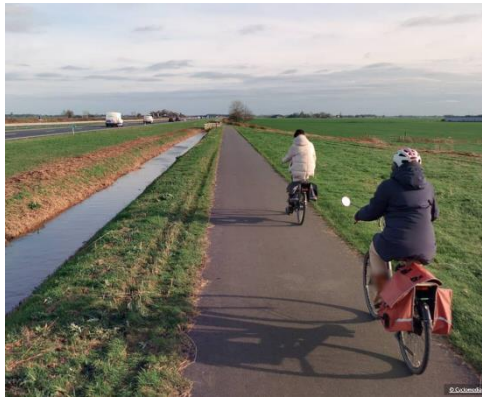
### Fietspad

Een fietspad is een speciale weg of pad dat is ontworpen voor fietsers om veilig te kunnen fietsen, gescheiden van auto's en andere voertuigen. Het is meestal gemarkeerd met speciale borden of symbolen en biedt een aparte ruimte voor fietsers om te rijden, waardoor ze comfortabel en veilig kunnen reizen zonder het verkeer te delen met auto's.

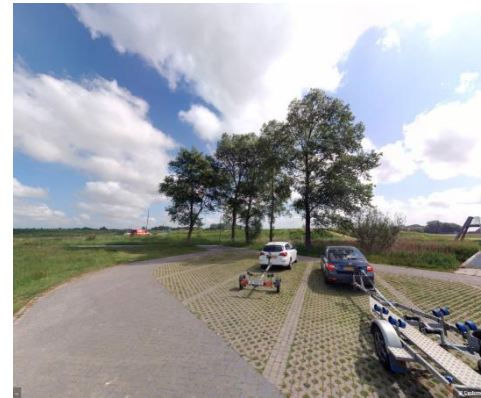
### Parkeerruimte

Parkeerruimte is een specifieke zone of plek, ontworpen voor voertuigen om te stoppen/parkeren. Het is een aangewezen gebied waar voertuigen kunnen worden geparkeerd of gestald, vaak gemarkeerd met lijnen, borden of aanduidingen om aan te geven waar voertuigen kunnen staan. Bijvoorbeeld een carpoolplaats. Regelmatig wordt er over een parkeerterrein gefietst (na parkeren) om de weg te vervolgen over het fietspad.

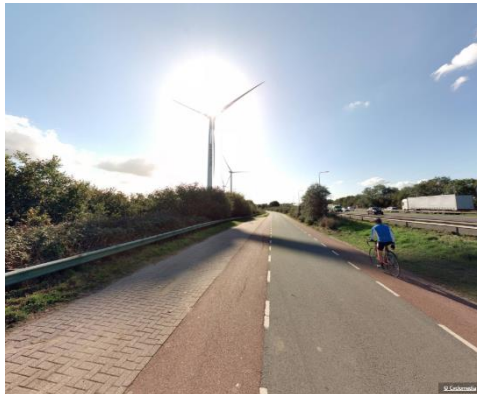
### Rijbaan

Een rijbaan waar je ook mag fietsen is een weggedeelte dat zowel bedoeld is voor auto's en andere voertuigen als voor fietsers. Fietsers mogen deze rijbaan gebruiken om te rijden en delen deze met het autoverkeer. Soms worden er speciale symbolen of markeringen gebruikt om aan te geven dat fietsers daar ook mogen rijden.

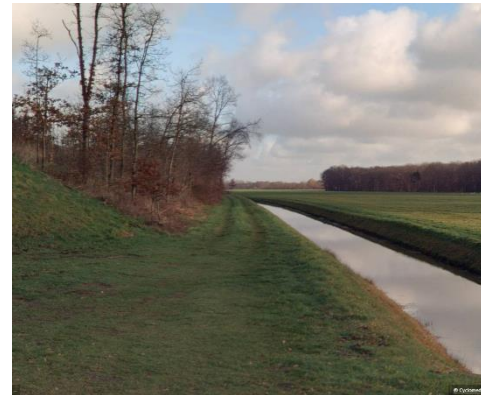
### Overig pad

Overige paden betreft verharding dat niet specifiek is aangemerkt om op te fietsen, maar wel als zodanig gebruikt kan worden, bijvoorbeeld onverharde (schouw)paden waarover met een mountainbike gefietst kan worden.

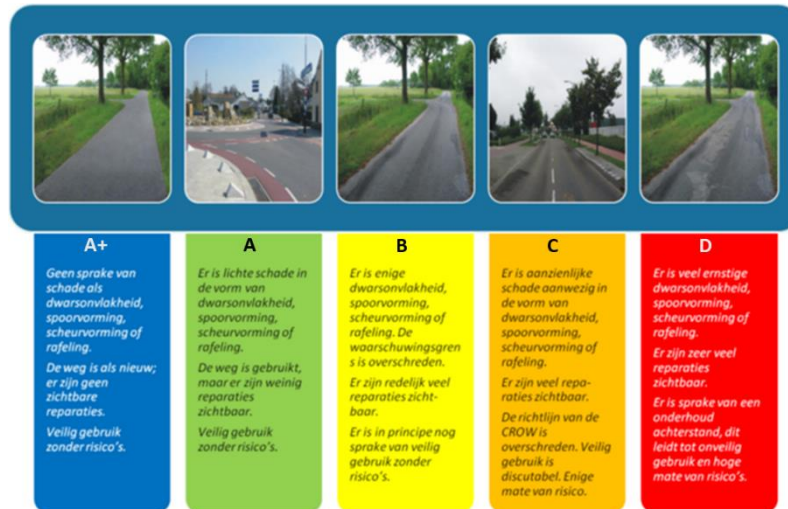
Figuur 3.4 Meetlat asfaltverharding

Om een indruk te krijgen is in figuur 3.4 per kwaliteitsniveau een impressie gegeven van asfaltverharding. Kwaliteit in de openbare ruimte, of specifieker, van verharding, wordt uitgedrukt in deze kwaliteitsniveaus.
