## MEMO

**ONDERWERP**  
Verkenning verbetering verkeersveiligheid fietsers op rotondes

## Verkenning verkeersveiligheid op rotondes in Nederland

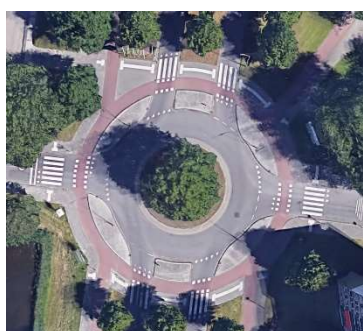
Fietspad rond rotonde

Van alle enkelstrooksrotondes binnen de bebouwde kom heeft 67% een fietspad rond de rotonde; 20% heeft een fietsstrook op de rotonde en 13% geen fietsvoorziening. Op 1% van deze rotondes zijn fietsers verboden.

Op rotondes met een fietsstrook op de rotonde zijn in de periode 2015 – 2018 gemiddeld 0,77 fietsongevallen geregistreerd. Op rotondes met een fietspad rond de rotonde lag dit aantal op 0,56 en met rotondes zonder fietsvoorziening 0,09. Hierbij moet worden aangetekend dat de rotondes in deze laatste categorie doorgaans veel minder druk zijn dan de andere rotondes.

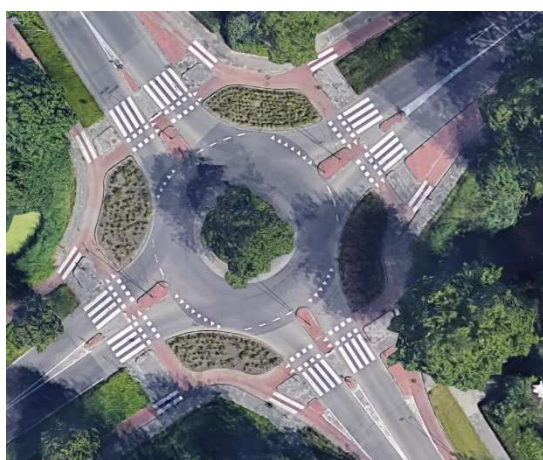
Fietspad wel rondom

Op de meeste rotondes binnen de bebouwde kom met een vrijliggend fietspad (73,1%) ligt het fietspad helemaal rondom, en worden dus alle aansluitende takken gekruist.

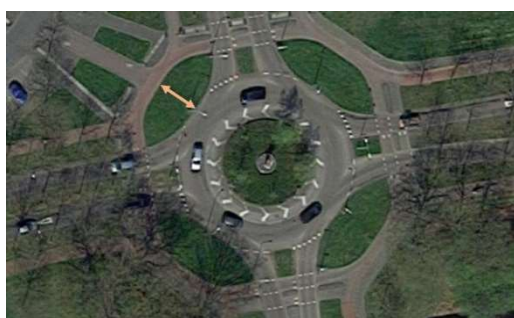
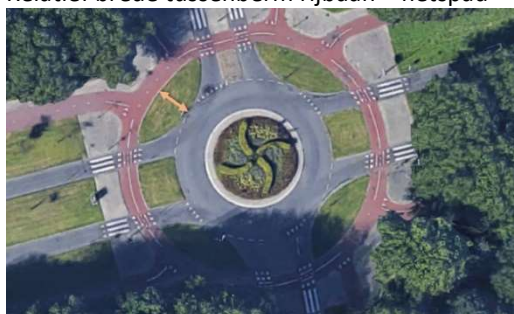
Relatief brede tussenberm rijbaan – fietspad

Onderstaande tabel geeft het aantal fietsongevallen weer in relatie tot de maximale breedte van de tussenberm tussen rijbaan en fietspad. Als de rotondes waarbij deze maat groter van 10 meter is, als "uitschieters" worden beschouwd, dan is er een sterk significant verband tussen deze breedte en het aantal geregistreerde fietsongevallen. Hoe groter de afstand tussen rijbaan en fietspad, hoe hoger het aantal geregistreerde fietsongevallen.
