# FYSIEKE RIJRICHTINGSCEIDING OP 1X2 REGIONALE STROOM- EN GEBIEDSONTSLUITINGSWEGEN

Rijkswaterstaat GPO

12 JUNI 2020

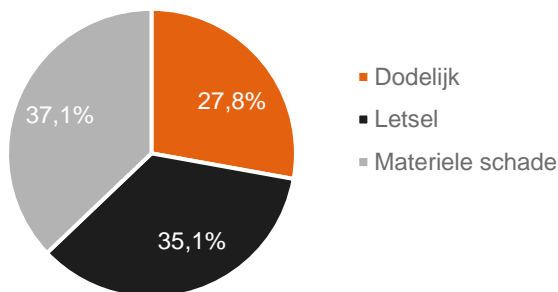
Figuur 2 Ongevalsernst voor frontale ongevallen op rijks-N-wegen

Van de ongevallen waarvan de aard bekend is, was circa 1 op de 40 ongevallen frontaal (97). Deze zijn verder geanalyseerd. Opvallend is dat juist bij de frontale ongevallen het aandeel dodelijke slachtoffers naar verhouding hoog is, namelijk 27,8%. Ook het aandeel ongevallen met letsel ligt naar verhouding hoog met 35,1%. Het aantal frontale ongevallen met materiele schade is met 37,1% relatief laag.

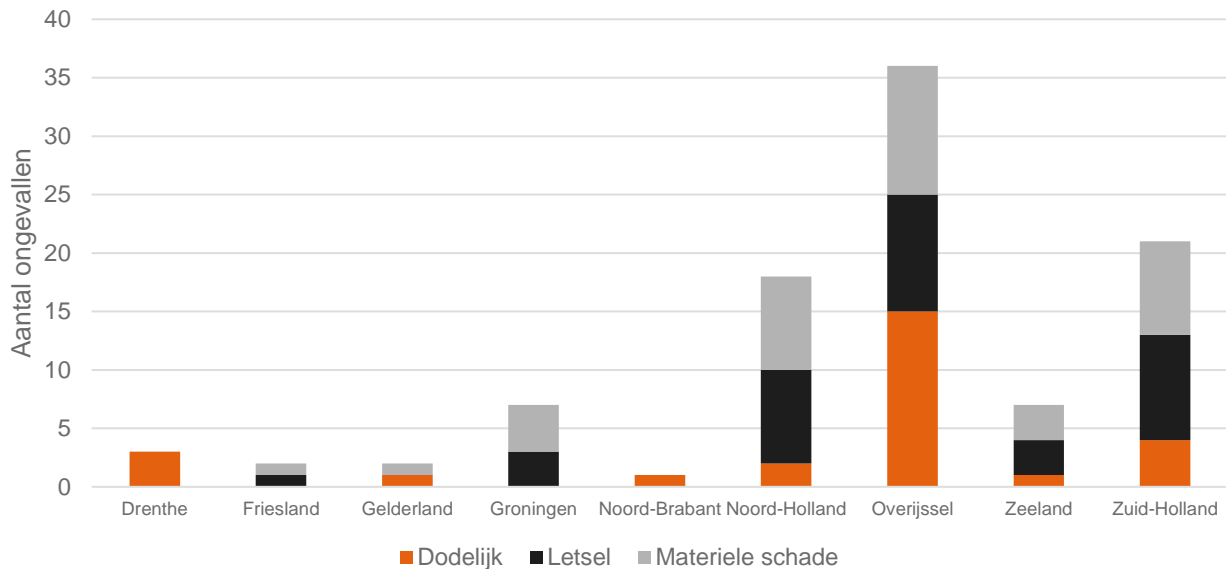
Figuur 3 Frontale ongevallen op rijks-N-wegen per provincie

Veel van deze ongevallen vonden plaats in de provincie Overijssel, en ook in de provincies Noord-Holland en Zuid-Holland waren veel frontale ongevallen, zie onderstaande grafiek. Daarbij moet opgemerkt worden dat in deze provincies een relatief groot deel van de enkelbaans rijks-N-wegen ligt.

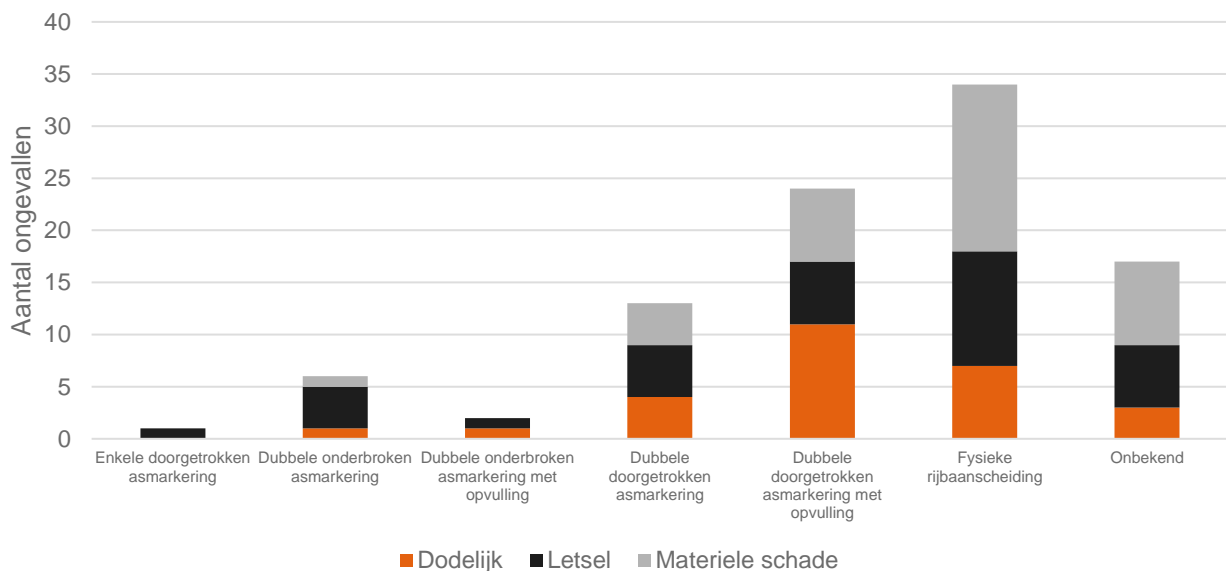
Figuur 4 aantal frontale ongevallen op rijks-N-wegen naar type wegmarkering

De meeste frontale ongevallen vonden plaats op autowegen (61%) of wegen gesloten voor langzaam verkeer (30%). Het overige deel vond plaats op wegen gesloten voor (brom)fietzers of weg voor alle verkeer. En de snelheidslimiet was voornamelijk 80km/u (37%) of 100km/u (46%), overige snelheidslimieten lagen tussen de 50-70km/u. In de onderstaande grafiek zijn de ongevallen uitgesplitst naar type rijrichtingscheiding.

Het is opvallend dat er ook bij wegen met een fysieke rijbaanscheiding veel ongevallen frontale gebeuren. De kans op een frontaal ongeval bij een fysieke rijbaanscheiding zou juist heel klein moeten zijn omdat je niet op de andere weghelft terecht kan komen. Uit een steekproef blijkt dat ongeveer bij de helft van deze locaties alleen sprake is van een gras middenberm, dus zonder een geleideconstructie (zie bijlage A met screenshots uit StreetSmart). Daarnaast betreft het ook wegen met geleiderails of betonnen barri er.

Figuur 4 laat tevens zien dat het aantal ongevallen op wegen met dubbele doorgetrokken asmarkering (met en zonder opvulling) hoog is ten opzichte van wegen met dubbele onderbroken asmarkering (37 versus 13 ongevallen). In principe is bij de doorgetrokken asmarkering geen sprake van een ongeval waarbij een voertuig werd ingehaald, omdat dit verboden is. Dit wijst er mogelijk op dat er in absolute zin veelal sprake was van verlies van voertuigcontrole in plaats van risicovolle inhaalmanoeuvres. Weglengte is echter onbekend waardoor niet vastgesteld kan worden welk wegtype een hoger ongevalsrisico voor frontale ongevallen kent.

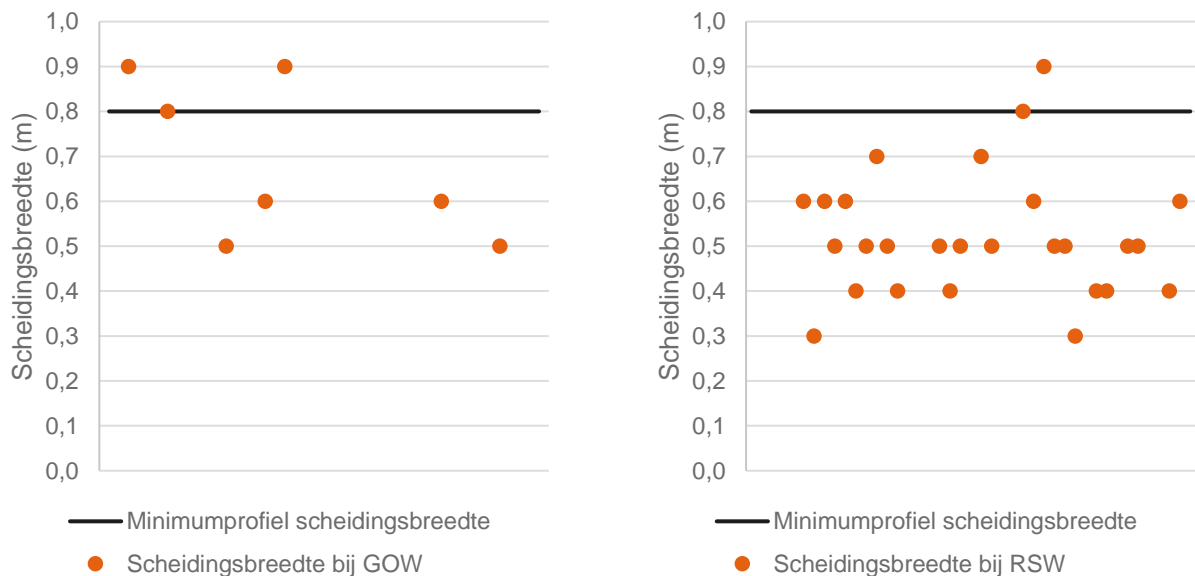
Figuur 5 Puntenwolk met rijrichtingscheidingsbreedte van wegen met frontale ongevallen naar wegtype

Qua breedtes van de redresseerstroken en rijstroken blijken alle wegen waarop frontale ongevallen zijn gebeurd te voldoen aan de minimum maatvoering (zie Bijlage B.2). Echter qua rijrichtingscheidingsbreedte zien we dat de meeste wegen niet voldoen aan de richtlijn (zie Figuur 5). Gemiddeld genomen ligt de rijrichtingscheidingsbreedte voor 1x2-strooks rijks-N-wegen met frontale ongevallen op 0,5m, dus 0,3m onder het minimum.

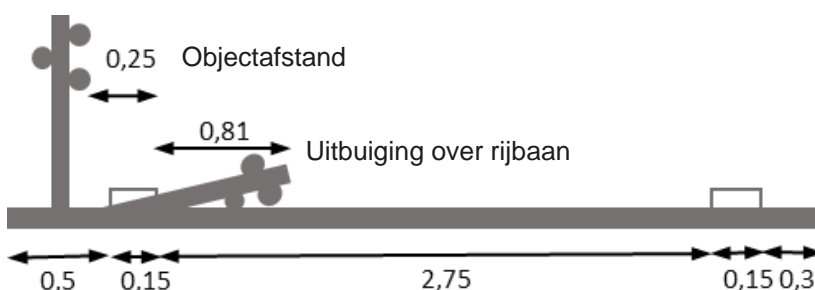
Figuur 7 Voorbeeld objectafstand en uitbuiging over tegengestelde rijbaan

- Objectafstand: afstand tussen het object en de binnenkant van de asmarkering (zie voorbeeld Figuur 7).
- Uitbuiging over rijbaan: in hoeverre de geleideconstructie uitbuigt over de rijbaan in tegengestelde richting, gemeten vanaf de binnenkant van de asmarkering (zie voorbeeld Figuur 7). Bij een positief getal overlapt de werkende breedte van de geleideconstructie met de rijstrook voor het tegengestelde verkeer en bij een negatieve waarde is er geen sprake van overlap.

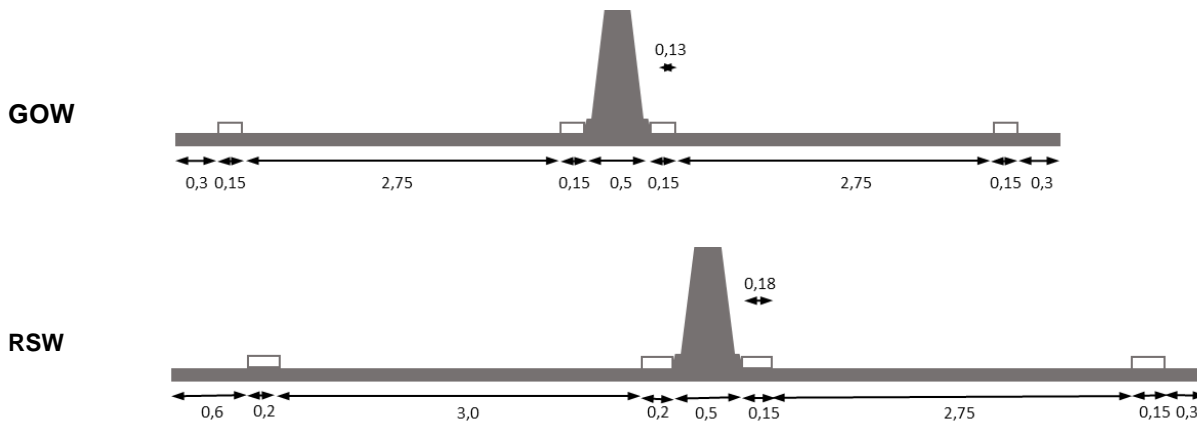
De bovenstaande figuur toont het dwarsprofiel en de objectafstand bij de toepassing van een betonnen barrier op een GOW of RSW N-weg. Uit de eerdere analyse bleek dat een betonnen barrier een werkende breedte kent van 0,13m over de tegengestelde rijstrook bij toepassing op een GOW, of net niet over de tegengestelde rijstrook uitbuigt bij toepassing op een RSW.
