# STEEKPROEF TOEGANKELIJKHEID STEMLOKALEN

Europees Parlementsverkiezing 6 juni 2024

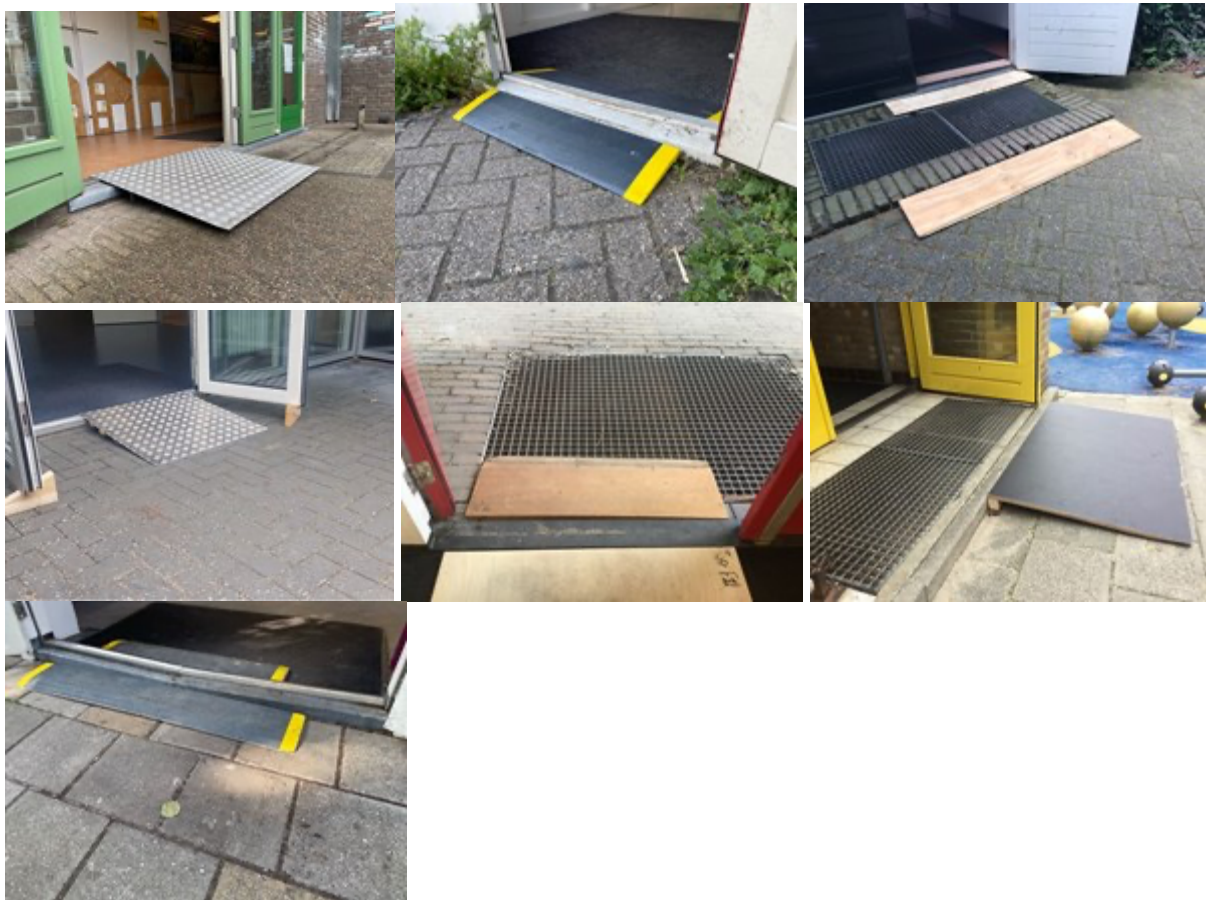
Enkele voorbeelden van afgekeurde drempelhulpen en oprijplaten:

Veel stemlokalen waar een drempel of opstapje is, zijn voorzien van tijdelijke voorzieningen, zoals een drempelhulp. De intentie is hier positief, maar in relatief veel gevallen zijn de drempelhulpen te smal voor een rolstoel of rollator, liggen ze los, hebben ze niet de volledige breedte van de deur(en), zijn ze niet voorzien van een afrijdbeveiliging of zijn ze glad en vormen daardoor valgevaar. Deze afgekeurde drempelhulpen en oprijplaten voldoen niet aan de toegankelijkheidscriteria. Het zijn veelal producten die op de markt beschikbaar zijn voor particulieren (woningen) of zijn gemaakt door de lokale timmerman. Een geschikte en veilige oplossing zou zijn om deze hoogteverschillen weg te nemen, door het aanpassen van de bestrating en/of aanpassen deur(en) en kozijn of door een permanente hellingbaan te plaatsen. Ook de metalen roosters kunnen dan worden aangepast.

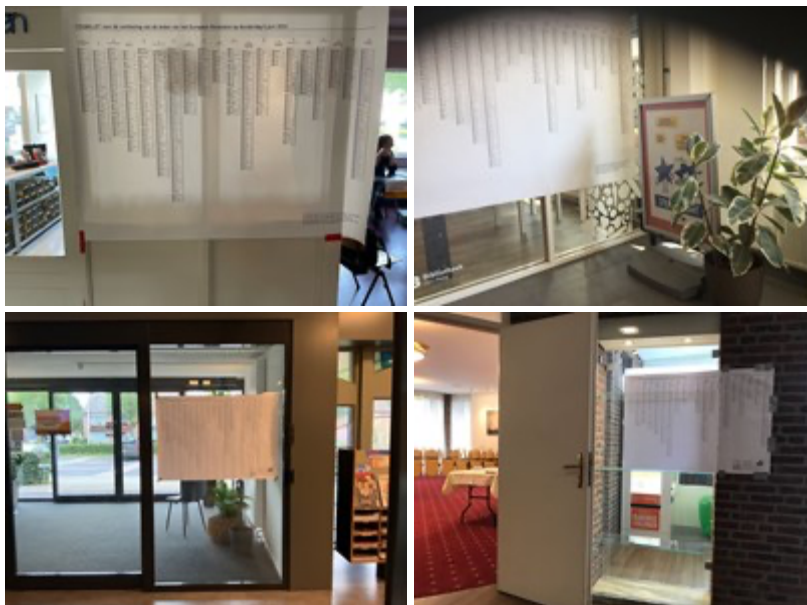
Enkele voorbeelden van kandidatenlijsten, waarbij punten worden afgetrokken:

Het niet of niet correct zijn opgehangen van de kandidatenlijst heeft geleid tot behoorlijk veel verbeterpunten en dus punten in aftrek. Door de o.a. de hoeveelheid kandidaten op de lijst is het lastig om deze binnen de criteria op te hangen.

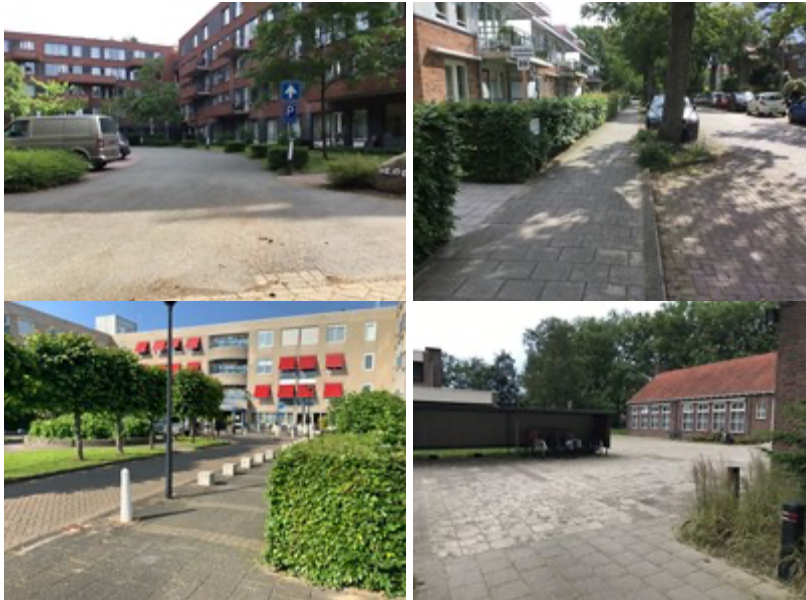
Enkele voorbeelden van onvoldoende zichtbare bewegwijzering:

Opvallend is dat bij 17 stembureaus de bewegwijzering vanaf de openbare weg ontbrak (8 in november 2023). Bij 23 stembureaus ontbrak voldoende contrast en/of voldoende letterhoogte op de aanduiding aan de openbare weg (13 in november 2023).
