**VEILIG SANEREN OP HOOGTE**

**TNO-rapport****TNO 2018 R10712****Veilig asbest saneren op hoogte**

Datum	23 juli 2018
Auteur(s)	A. Jansen, J.E.A. Reinders, J.H. Kwantes, J. van Middelaar (projectleider)
Aantal pagina's	55 (incl. bijlagen)
Aantal bijlagen	6
Opdrachtgever	Ministerie van Sociale Zaken en Werkgelegenheid
Projectnaam	Veilig asbest saneren op hoogte
Projectnummer	060.34193

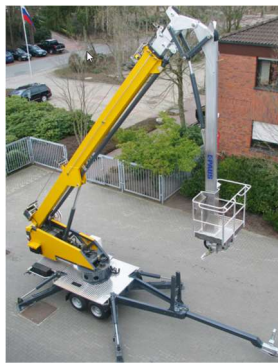
hoogwerkers, die door middel van gas of op elektriciteit of combinatie daarvan aangedreven zijn.

In de interviews zijn de volgende risico's genoemd voor het gebruik van de hoogwerker:
