Onderzoek naar verbeterpunten voor combi-luchtwassers in de praktijk

E. Maasdam, R.W. Melse, N.W.M. Ogink

Openbaar
Rapport 1337

Wageningen, november 2021

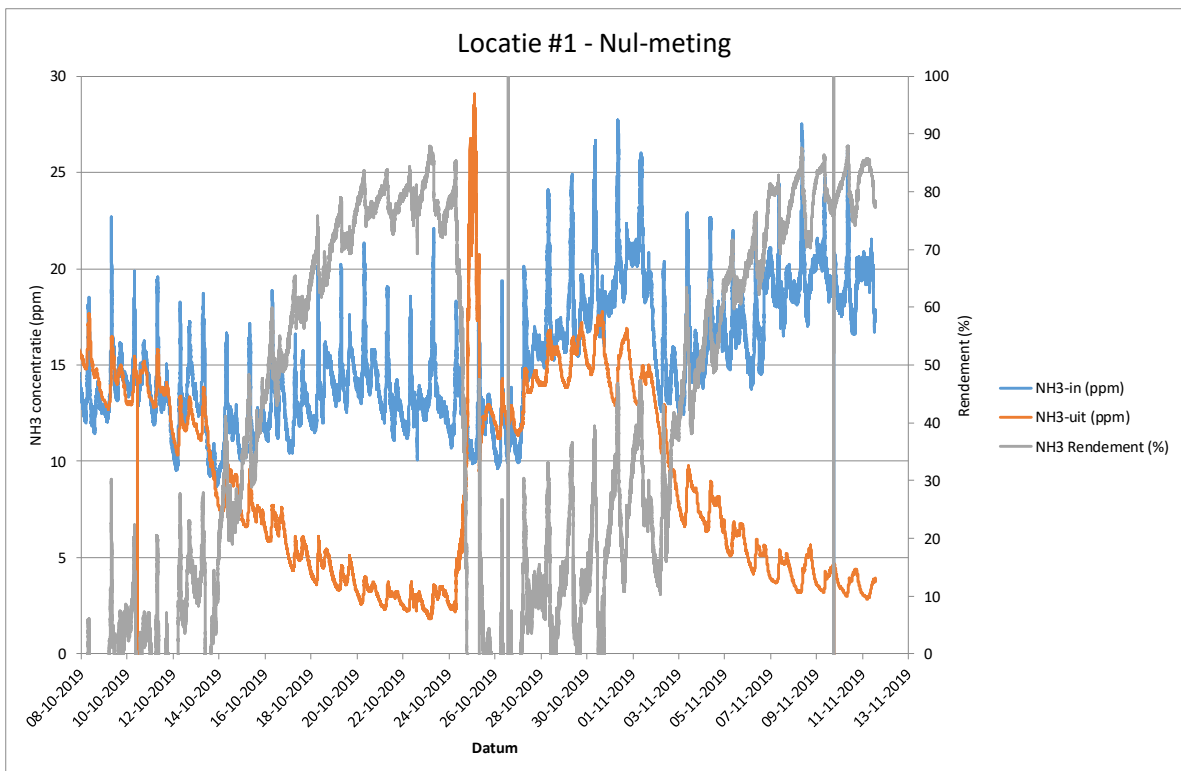
Uit de data van het elektronisch logboek bleek dat gedurende de maand september, vlak voordat de nulmeting plaats vond, het waswater verzuurde (Figuur 3). De verzuring van het waswater kwam op deze locatie vaker voor, zoals eerder werd vastgesteld tijdens het oriënterend bezoek. Tijdens de verzuring van het waswater steeg de EC tot de pH een waarde van ongeveer 5,5 had, dit vond plaats op 14-09-2019 (Figuur 4). De daling in pH tot de 5,5 was waarschijnlijk het gevolg van de nitrificatie van ammoniak, omdat er zowel een afname in pH als een toename in EC plaatsvindt. In het nitrificatie proces wordt er namelijk ammoniumnitriet en ammoniumnitraat gevormd waardoor de EC-waarde in het waswater toeneemt en er verzuring plaats vindt door het vrijkomen van H^+ ionen. Echter vanaf 14-09-2019 blijft de pH dalen, maar was er ook een daling van de EC-waarde. Omdat de EC-waarde niet toenam is het aannemelijk dat het nitrificatie proces hier geremd werd en de productie van nitriet of nitraat hier niet meer verantwoordelijk is voor verder daling van de pH. Er vond in de maand september slechts eenmaal een productie van spuiwater plaats op 09-09-2019, maar er was wel een constante aanvoer van vers water (data niet weergegeven). Aannemend dat de meetwaarden van EC en spuiwater juist zijn, zou de verlaging van de EC in deze periode veroorzaakt kunnen zijn door vervluchtiging van salpeterigzuur (HNO_2) (zie Melse et al., 2018c); er zijn in deze periode echter geen metingen beschikbaar van de uitgaande lucht om dit te bevestigen. De verlaging van de pH in deze periode, ondanks een afgenomen nitrificatie, zou het gevolg geweest kunnen zijn van de opname van organische zuren uit de ingaande luchtstroom. Uit eerdere studies is bekend dat in de stallucht bij varkenshouderijen verschillende organische zuren aanwezig kunnen zijn, in concentraties variërend van enkele $\mu g/m^3$ tot mg/m^3 (Ni et al., 2012). Het is mogelijk dat de ophoping van deze organische zuren in het waswater, door de lage productie van spuiwater, de pH deed dalen terwijl het proces van nitrificatie stil kwam te liggen.

Figuur 3 Locatie #1 nulmeting: Overzicht van de gemeten ingaande (NH3-in) en uitgaande (NH3-uit) ammoniakconcentratie in ppm gemeten met de ammoniaksensoren samen met het berekende ammoniakverwijderingsrendement, meting vond plaats vanaf 8 oktober tot 11 november 2019.

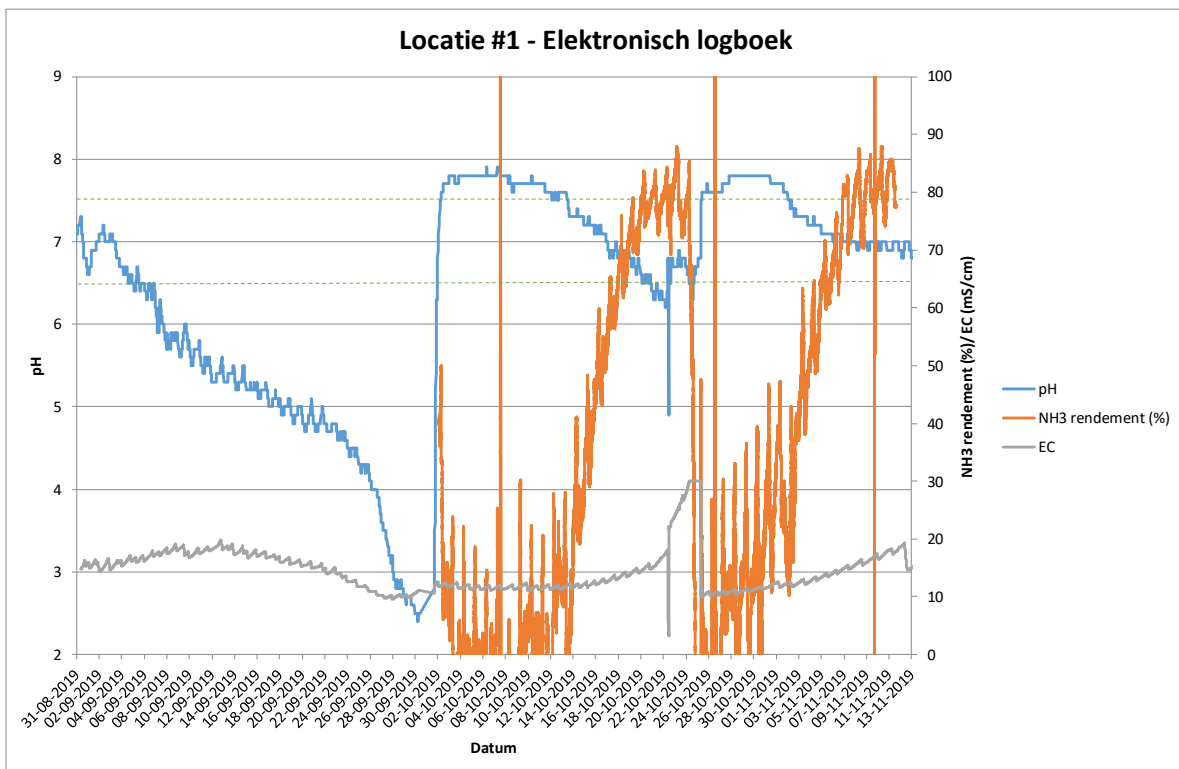
Figuur 4 Locatie #1 elektronisch logboek: De pH en EC van het waswater in de luchtwasser zoals geregistreerd in het elektronisch logboek. NH3 rendement is het berekende ammoniakverwijderingsrendement gemeten met de ammoniaksensoren. De gestippelde lijnen zijn de maximale (7,5) en minimale (6,5) pH-waarden die voorgeschreven staan voor een goed werkende biologische combi-wasser.

Als reactie op de verzuring van het waswater was de luchtwasser, vlak voor de nulmeting begon, eerst op 30-09-2019 anderhalve dag stilgezet om de biomassa op het pakket uit te laten drogen en af te laten sterven. Na het opstarten van de luchtwasser op 01-10-2019 is er een scherpe toename in de pH te observeren tot rond de 7,8 (Figuur 4). Door de sterfte van de biomassa op het pakket vond er geen tot weinig nitrificatie van het ammonium in het waswater plaats, waardoor de opname van ammoniak groter was dan de omzetting. De scherpe stijging in de pH was waarschijnlijk het gevolg van de vorming van de NH_4^+ ionen tot aan het moment dat de opname van ammoniak gelijk was aan de nitrificatie door de biomassa in het waswater.

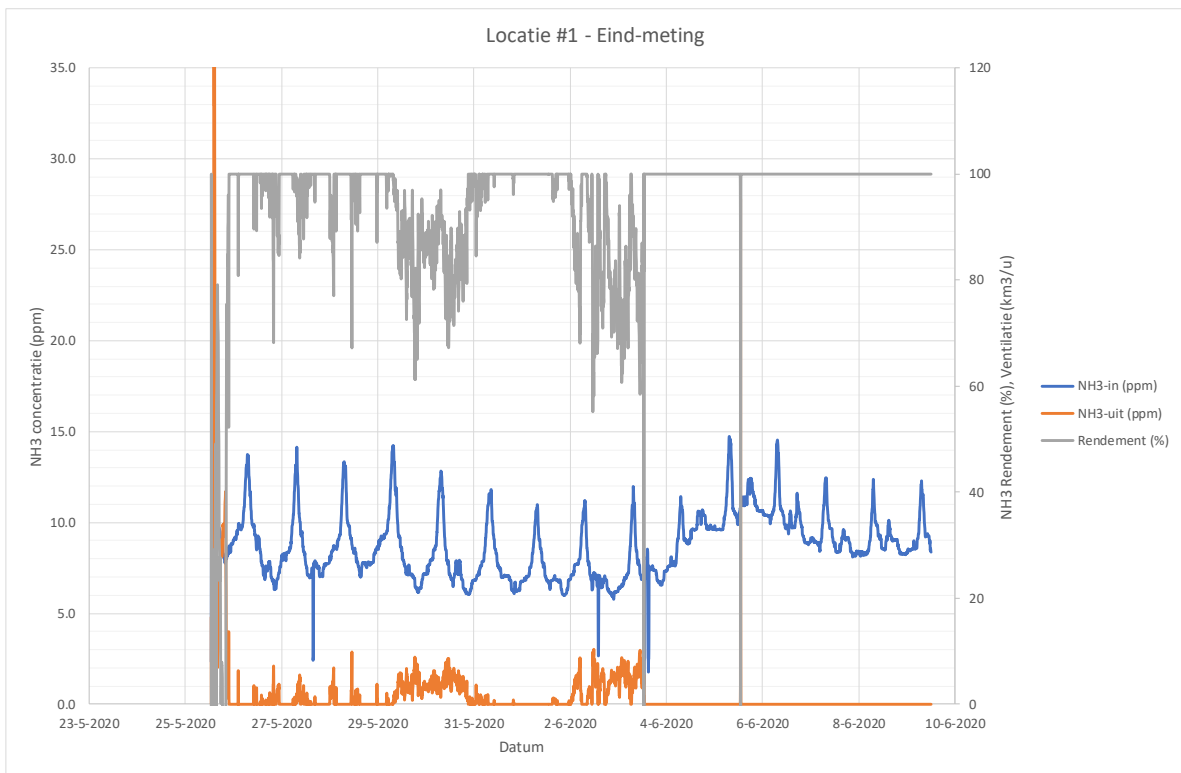
De tijdelijke afname van het ammoniakverwijderingsrendement van 02-06-2020 tot 04-06-2020 lijkt samen te vallen met een toename in de EC boven de toegestane 18 mS/cm en een afvlakking in de toevoer van vers water (Figuur 6). Tijdens deze periode vond er waarschijnlijk remming van de nitrificatie plaats door de ophoping van ammonium, nitriet en nitraat. Hierdoor kon er minder ammoniak oplossen in het waswater en verlaat een groter gedeelte van de ingaande ammoniak de luchtwasser zonder dat deze werd verwijderd in de wasstap. Overleg met de veehouder nadat de eindmeting was afgerond deed vermoeden dat zeer waarschijnlijk de productie van spuiwater tijdens deze periode geblokkeerd was doordat de spuiopslag volledig vol zat. Dit probleem werd pas na enkele dagen door de veehouder verholpen.

Figuur 5 Locatie #1 eindmeting: Overzicht van de gemeten ingaande (NH₃-in) en uitgaande (NH₃-uit) ammoniak concentratie in ppm gemeten met de ammoniaksensoren samen met het berekende ammoniak verwijderingsrendement, meting vond plaats vanaf 26 mei tot 9 juni 2020.

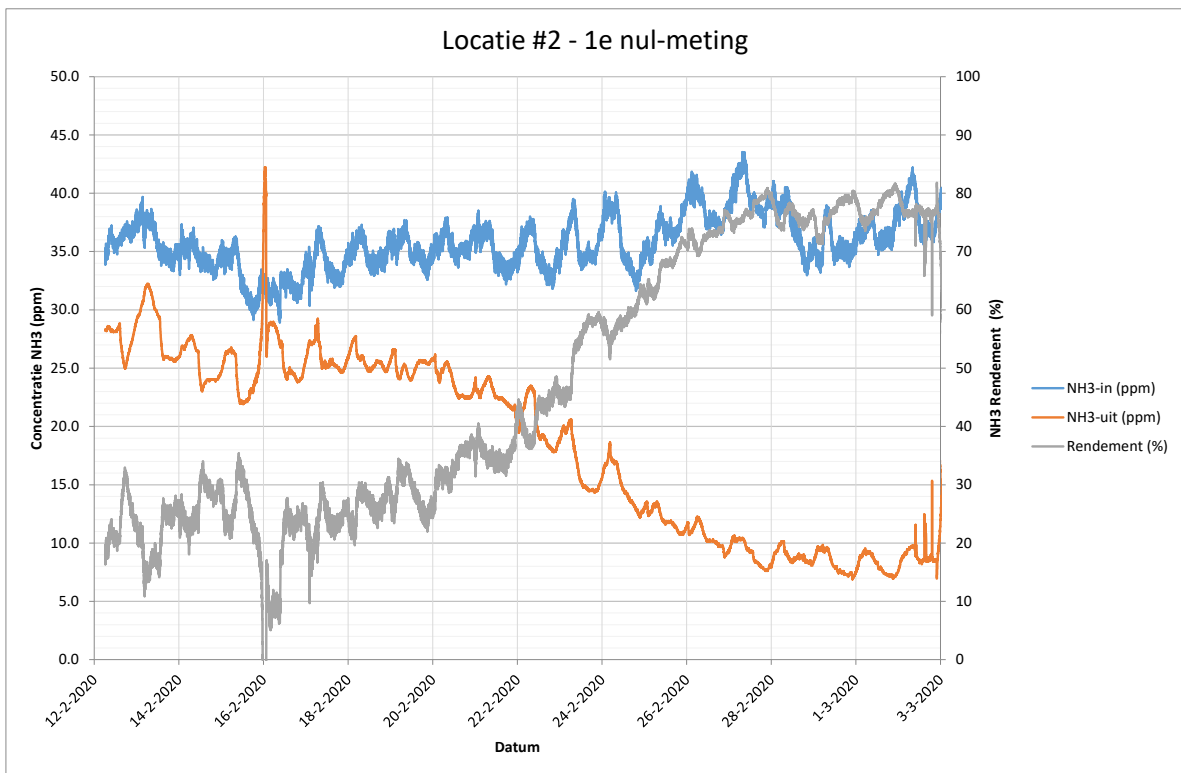
In Figuur 7 wordt de ingaande en uitgaande concentratie van ammoniak voor de 1^e nulmeting weergegeven, gemeten over een periode van 3 weken van 12-02-2020 tot 03-03-2020. De 2^e nulmeting vond plaats van 11-05-2020 tot 26-05-2020 en is weergegeven Figuur 8.

Figuur 7 Locatie #2 1^e nulmeting: Overzicht van de gemeten ingaande (NH₃-in) en uitgaande (NH₃-uit) ammoniak concentratie in ppm gemeten met de ammoniaksensoren samen met het berekende ammoniakverwijderingsrendement, meting vond plaats vanaf 12 februari tot 3 maart 2020.

Tijdens de eerste weken van de 1^e nulmeting was het ammoniakverwijderingsrendement slechts 20 tot 30% (Figuur 7) en heeft de pH een waarde tussen de 7,3 en 8,4. Vanaf 23-02-2020 is er echter een toename in het ammoniakverwijderingsrendement tot een maximum rond de 80%. De toename in het rendement was het gevolg van de nitrificatie die weer op gang kwam nadat de pH-waarde begon te zakken (Figuur 8). De luchtwasser produceerde geen tot weinig spuiwater terwijl de pH te hoog was, aangezien zonder nitrificatie de EC-waarde niet het niveau bereikt waarop er gespuid werd. Op 22-02-2020 was er een duidelijke toename in spuiwater wat een positief effect leek te hebben gehad op de nitrificatie in de luchtwasser. De ammoniakverwijdering neemt namelijk toe en de pH in het waswater daalt naar onder de 7,5. Vanaf 27-02-2020 is de pH onder de 7,5 gedaald en stabiliseerde het ammoniakverwijderingsrendement rond de 80%. De gemiddelde ammoniak verwijdering gedurende de hele meetperiode was 48%.
