ONDERZOEKRAAD  
VOOR VEILIGHEID

# Draadaanvaring Apache-helikopter tijdens nachtvliegen

*Den Haag , september 2018*

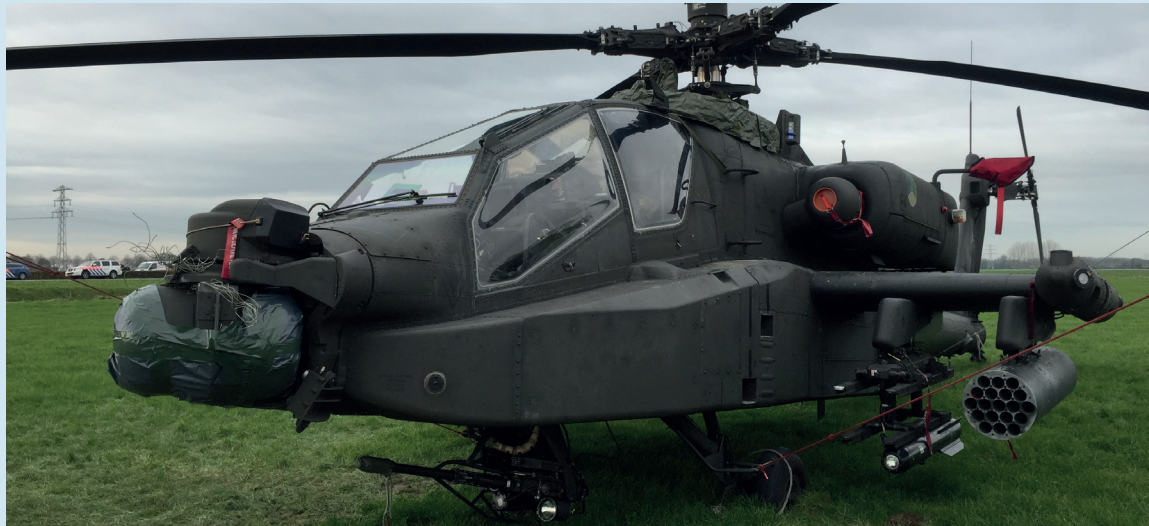
Figuur 1: Ongevalshelikopter. (Foto: Onderzoeksraad voor Veiligheid)

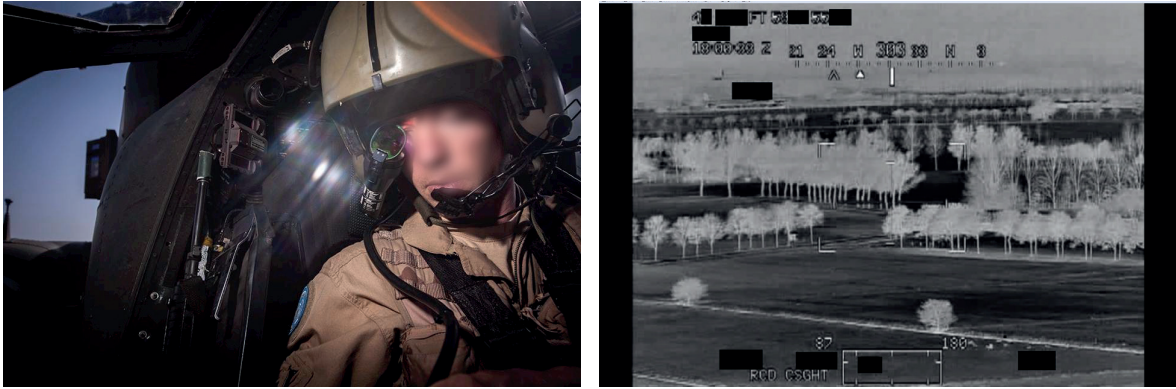
Figuur 5: Links: voorbeeld van Helmet Display Unit (HDU). (Bron Defensiekrant)

Rechts: een deel van de gepresenteerde symbolen in het Pilot Night Vision System (PNVS). (Bron: video van ongeval, gedeeltelijk geblokt in verband met classificatie)

De Apache-helikopter is een complex wapensysteem. Aan boord bevindt zich apparatuur om de helikopter te besturen en de wapens aan boord te bedienen. Onderdeel hiervan zijn sensoren aan de buitenzijde van de helikopter (dag- en nachtzichtsensoren, inclusief infrarood). Beide vliegers maken gebruik van die sensoren om visuele informatie over de omgeving te vergaren. Met name bij vluchten bij duisternis is dit de belangrijkste manier om een beeld te krijgen van de omgeving. De informatie van de sensoren wordt aan de vliegers gepresenteerd op een voor één van de ogen geplaatst monoculair, de *Helmet Display Unit* (HDU), zie figuur 5.

Het *Pilot Night Vision System* (PNVS) is een infrarood warmtebeeld camera. Het PNVS wordt door de *backseater* gebruikt als zichtsysteem en is daarmee tijdens duisternis zijn belangrijkste bron van visuele informatie. Tijdens het vliegen krijgt alleen de *backseater* de vluchtgegevens zoals richting, hoogte en snelheid aangeboden in zijn HDU (zie figuur 5).

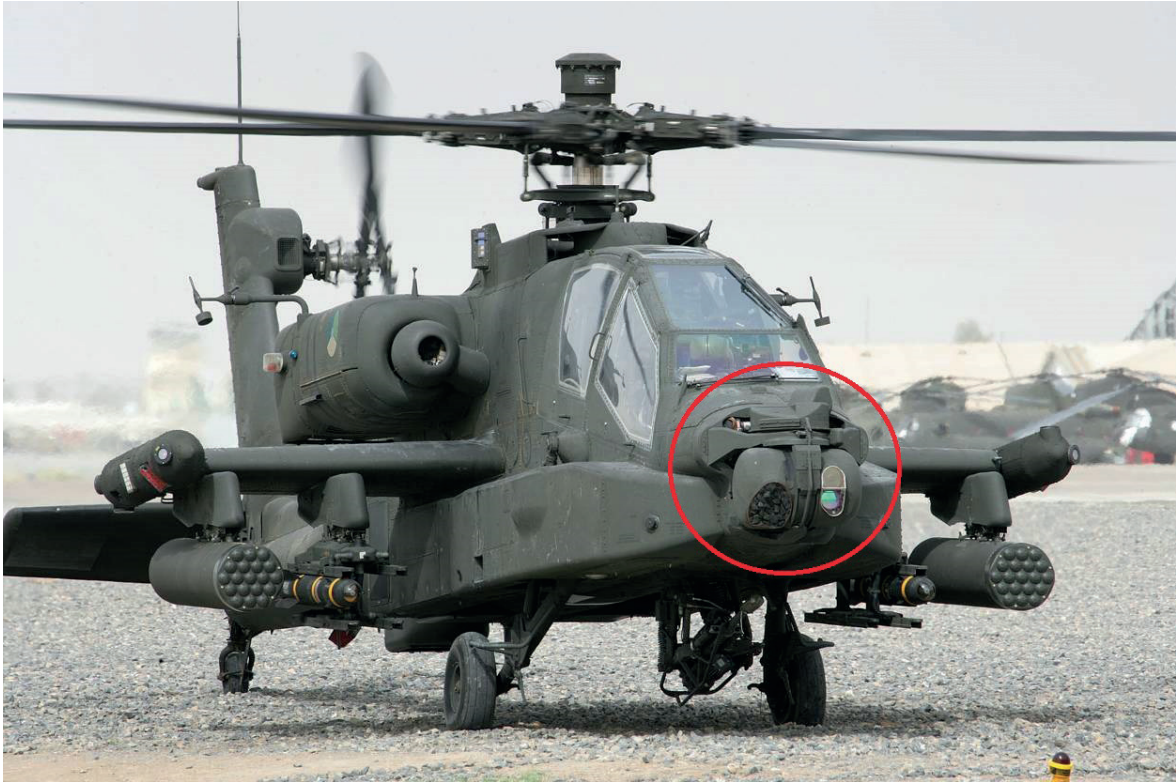
Figuur 6: Positie PNVS en (M)TADS op de neus van de Apache-helikopter (rode cirkel). (Bron: [www.defensie.nl](http://www.defensie.nl))

De sensor van het PNVS is geplaatst op de neus van de Apache-helikopter (zie figuur 6). Omdat de sensor in de neus van het toestel de hoofdbewegingen van de *backseater* volgt, is het mogelijk om toch perifeer zicht te krijgen, maar daarvoor is het noodzakelijk het gehele hoofd te draaien. De piloot moet zich daarom de gewoonte eigen maken om actief, door middel van hoofdbewegingen, de buitenwereld te scannen. Het PNVS heeft niet de optie om in te zoomen.

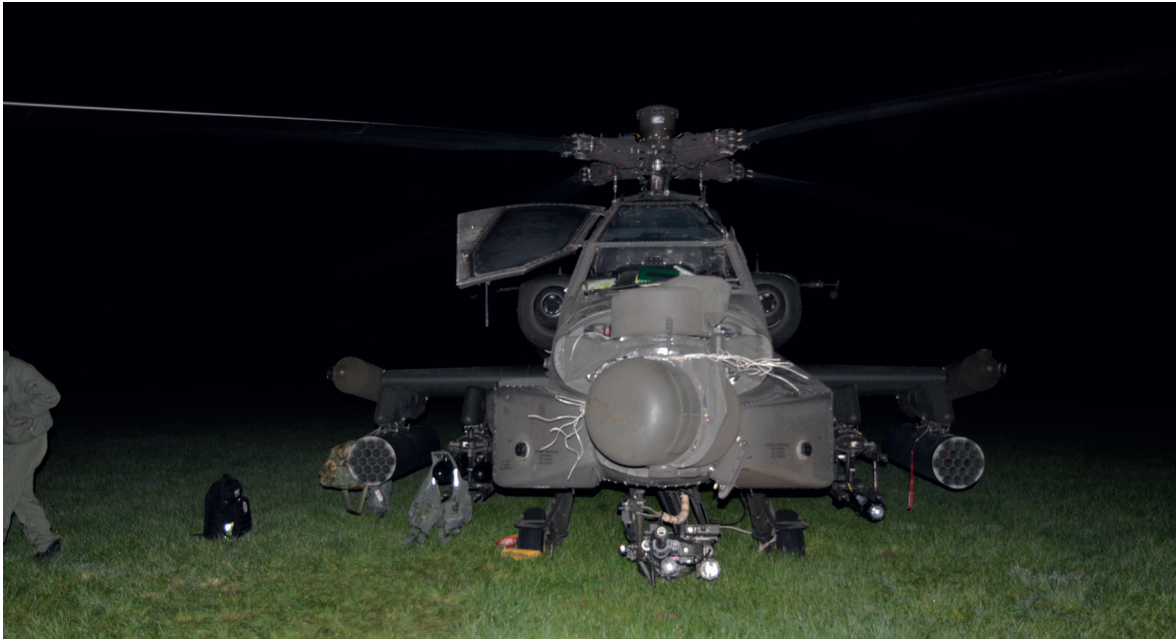
Doordat de draden de M-TADS raakten, werd deze zodanig beschadigd dat deze zijn werking verloor. Hierdoor verloor de *frontseater* zijn zicht naar buiten. Hij meldde dat over de intercom waarna de *backseater* de helikopter in een lichte klim bracht en een linkerbocht inzette met als doel om in een weiland te landen net ten noorden van de

Figuur 9: Resten van de hoogspanningsdraden (bliksemdraden) op de M-TADS en het landingsgestel van de helikopter. (Bron: Onderzoeksraad voor Veiligheid)

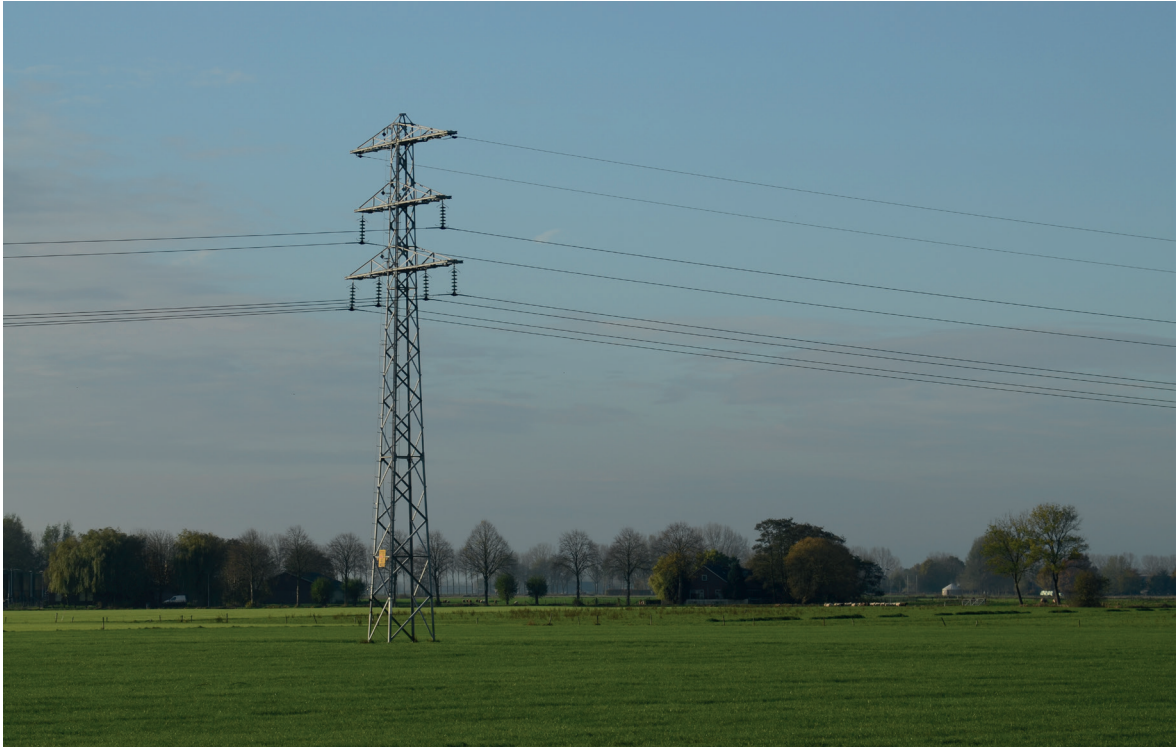
Figuur 10: Hoogspanningsleiding op de ongevalslocatie. Aan de linkerzijde van de mast zijn beide bliksemafleiders verwijderd nadat deze doorgesneden waren bij de draadaanvaring. (Bron: Onderzoeksraad voor Veiligheid)
